## Gutachten

**1000225200622**

### **: Fahrzeugbewertung**

: SR-SX 290

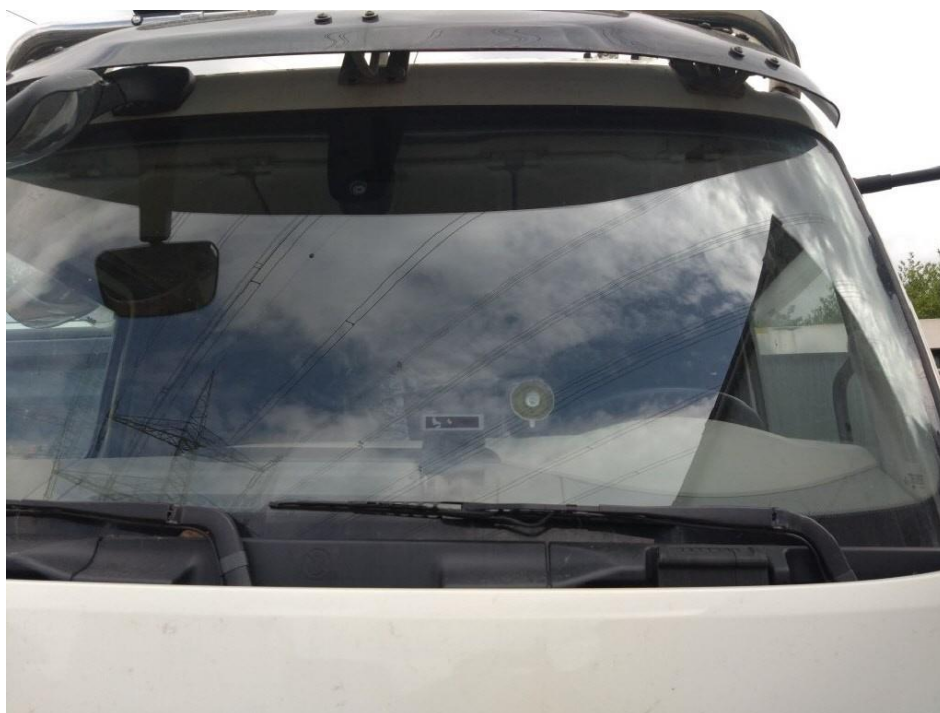
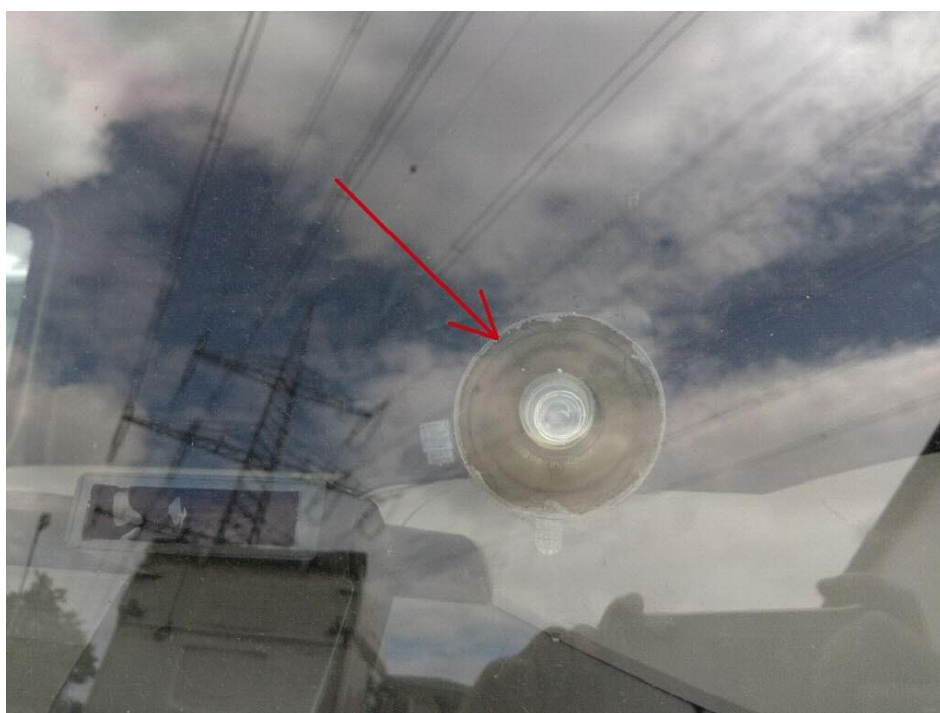
Bild 11 Frontscheibe Klebereste (Sekundenkleber)

Bild 12 Frontscheibe Klebereste (Sekundenkleber)

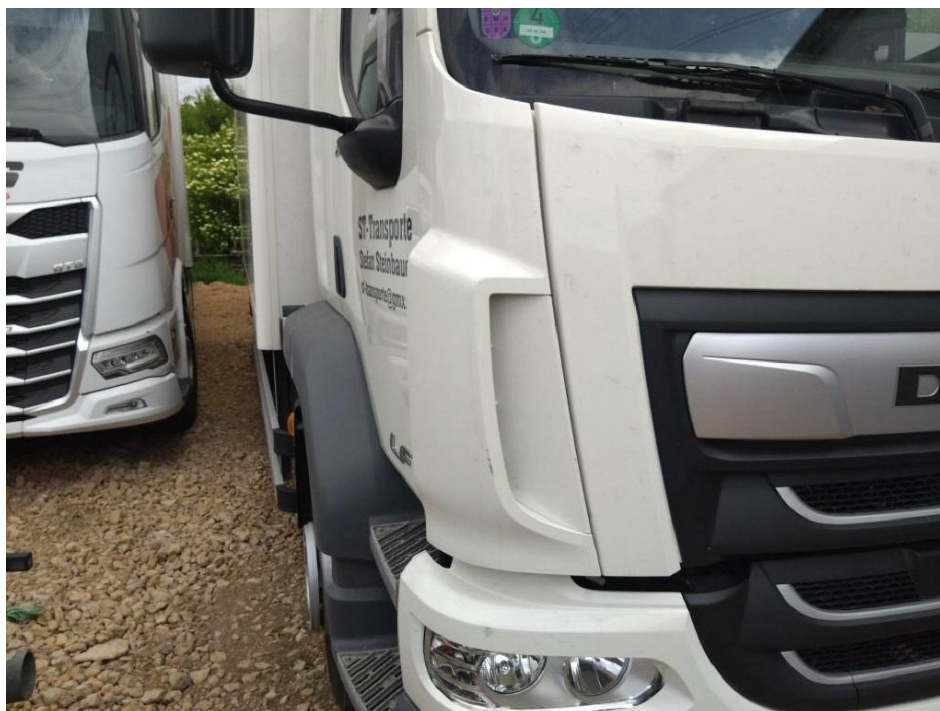
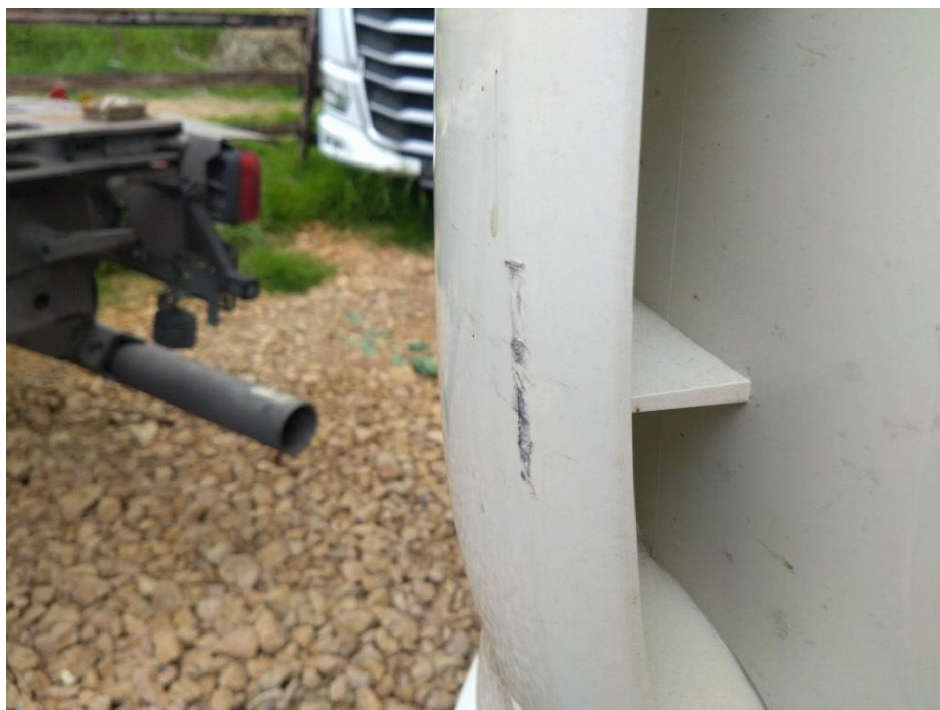
Bild 13 Windabweiser rechts verschrammt

Bild 14 Windabweiser rechts verschrammt

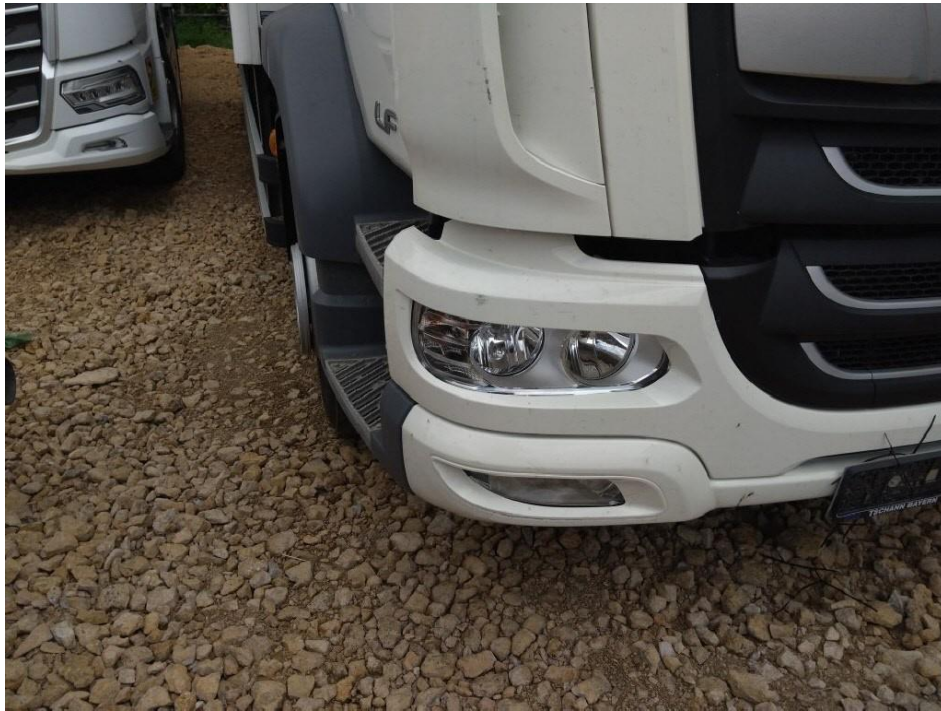
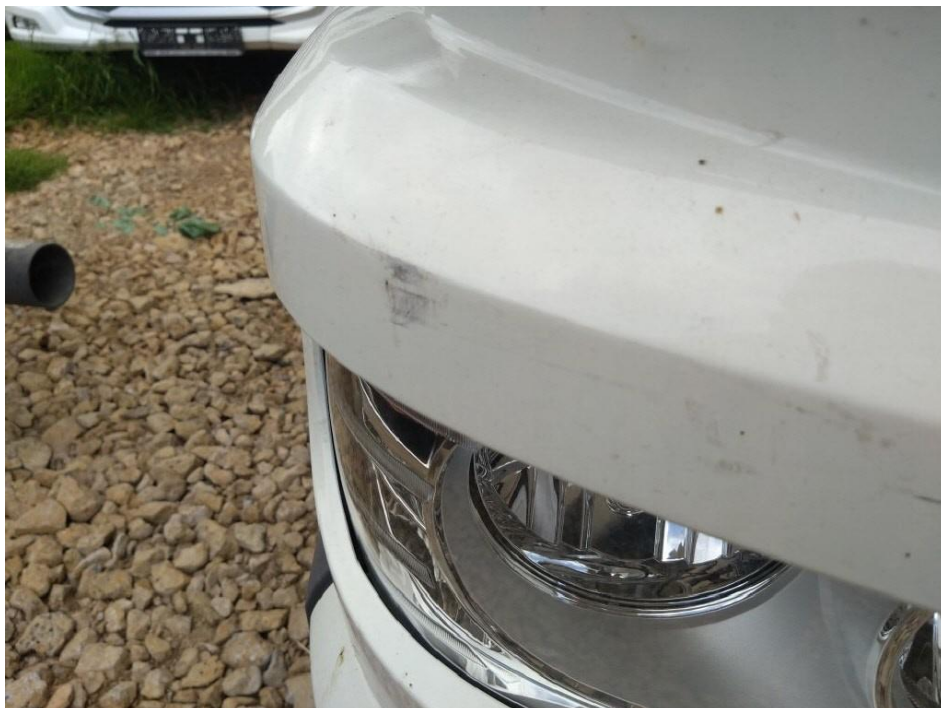
Bild 15 Scheinwerferblende rechts verschrammt

Bild 16 Scheinwerferblende rechts verschrammt

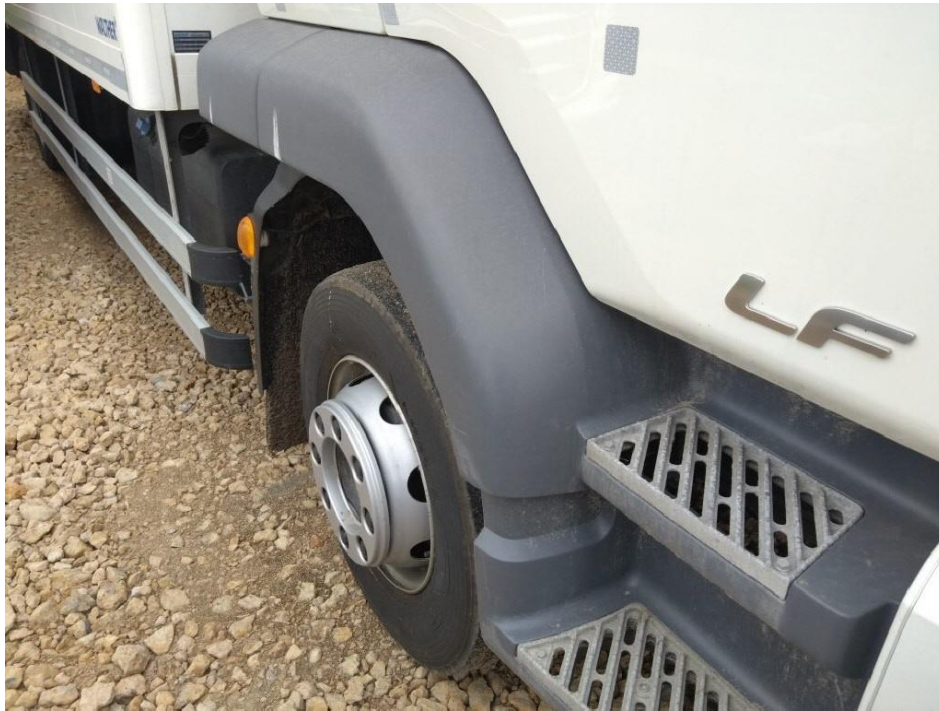
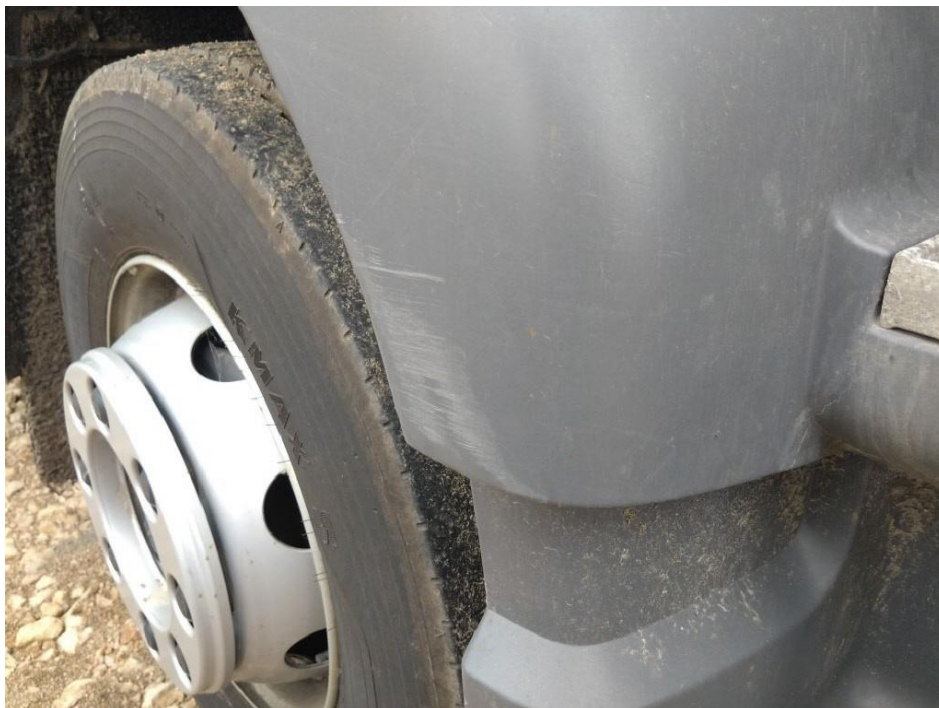
Bild 17 Einstiegskasten rechts oben verschrammt

Bild 18 Einstiegskasten rechts oben verschrammt

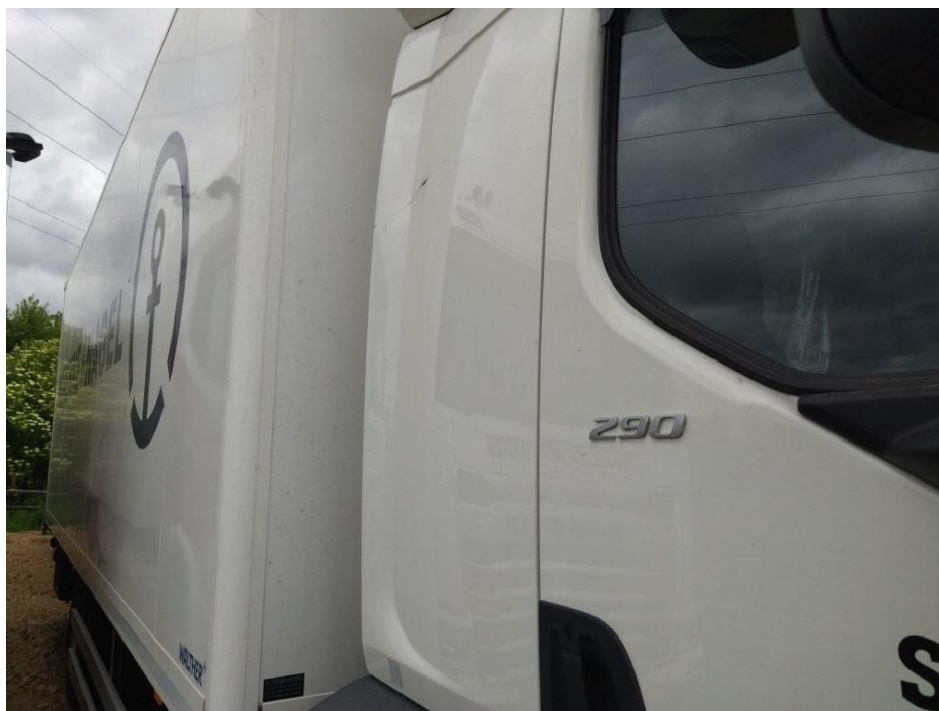
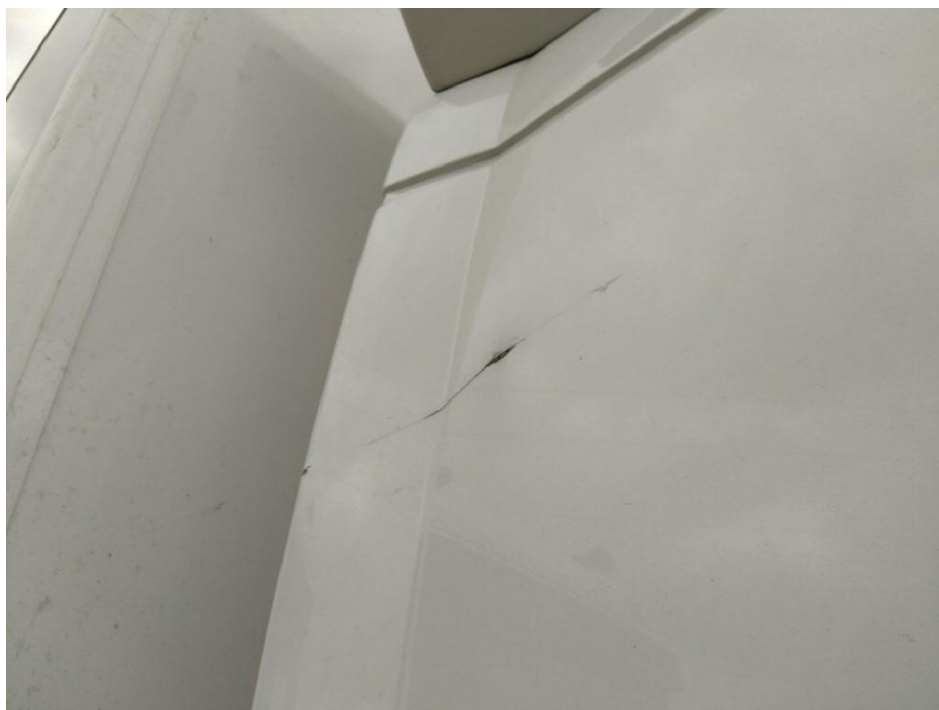
Bild 19 Seitenteil Fahrerhaus rechts verschrammt

Bild 20 Seitenteil Fahrerhaus rechts verschrammt

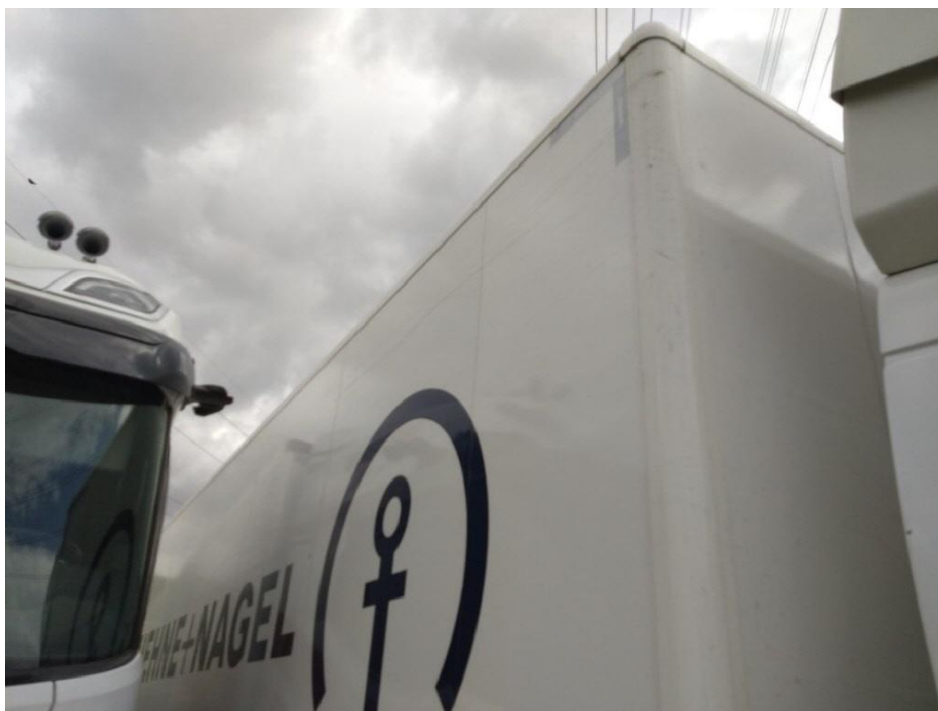
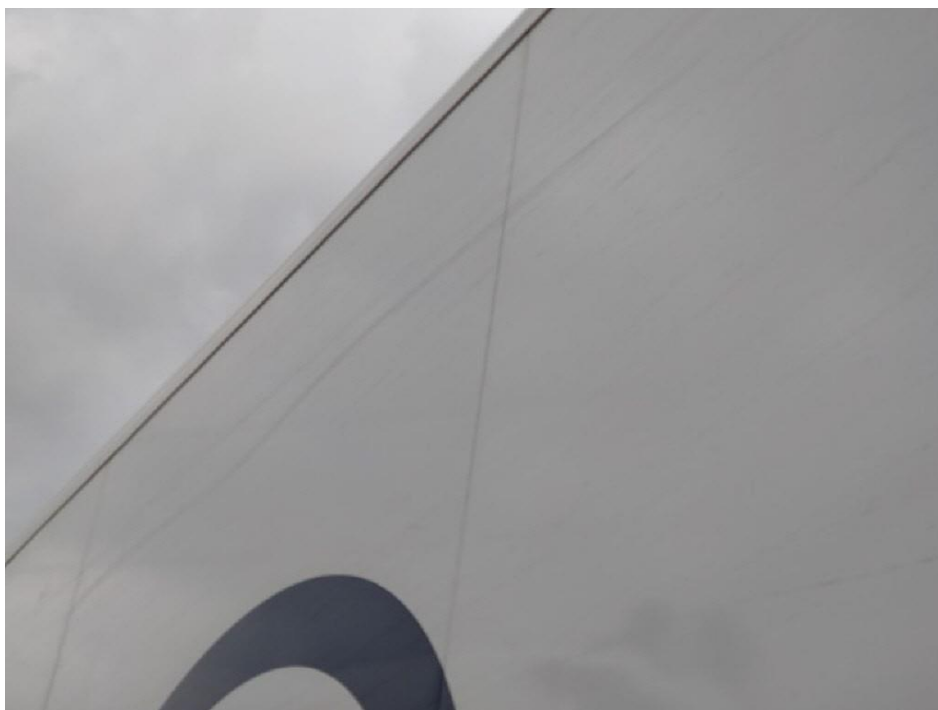
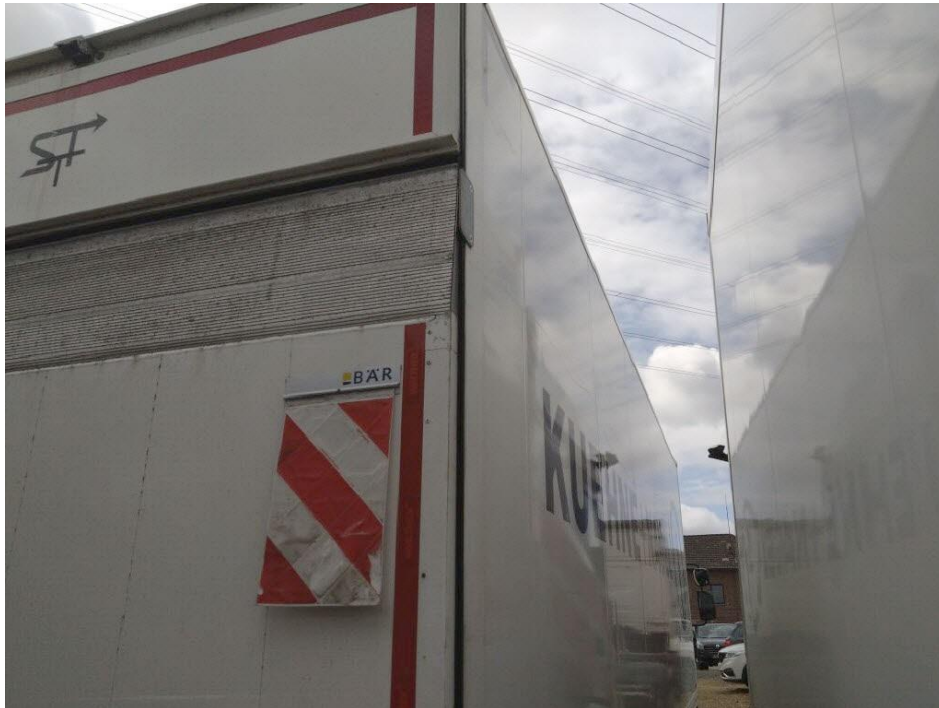
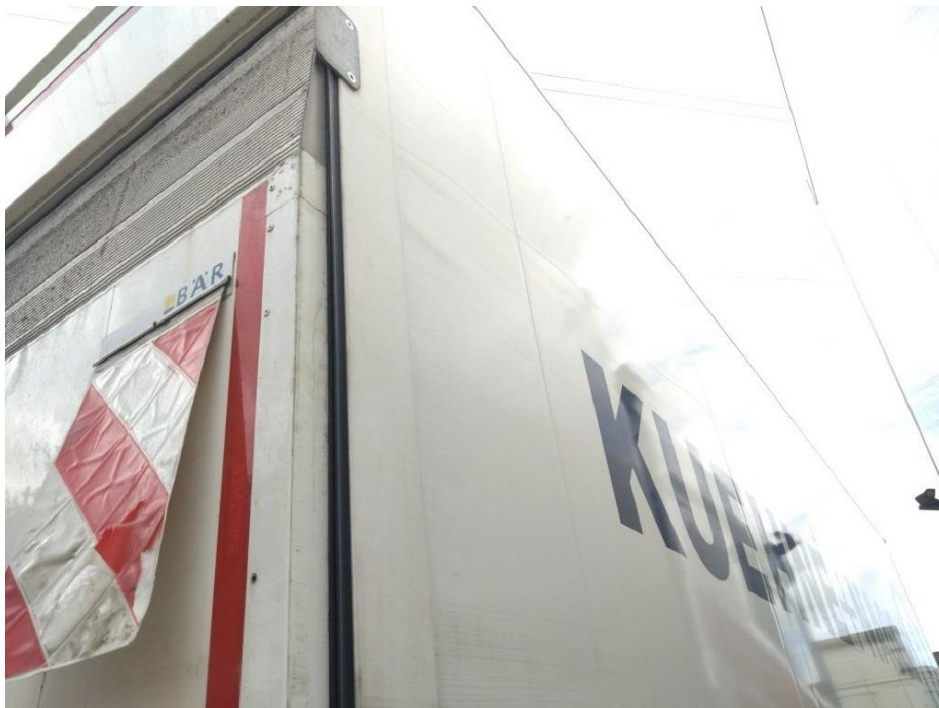
Bild 21    Seitenwand Trockenfrachtkoffer rechts verschrammt

Bild 22    Seitenwand Trockenfrachtkoffer rechts verschrammt

Bild 23    Seitenwand Trockenfrachtkoffer rechts verschrammt

Bild 24    Seitenwand Trockenfrachtkoffer rechts verschrammt

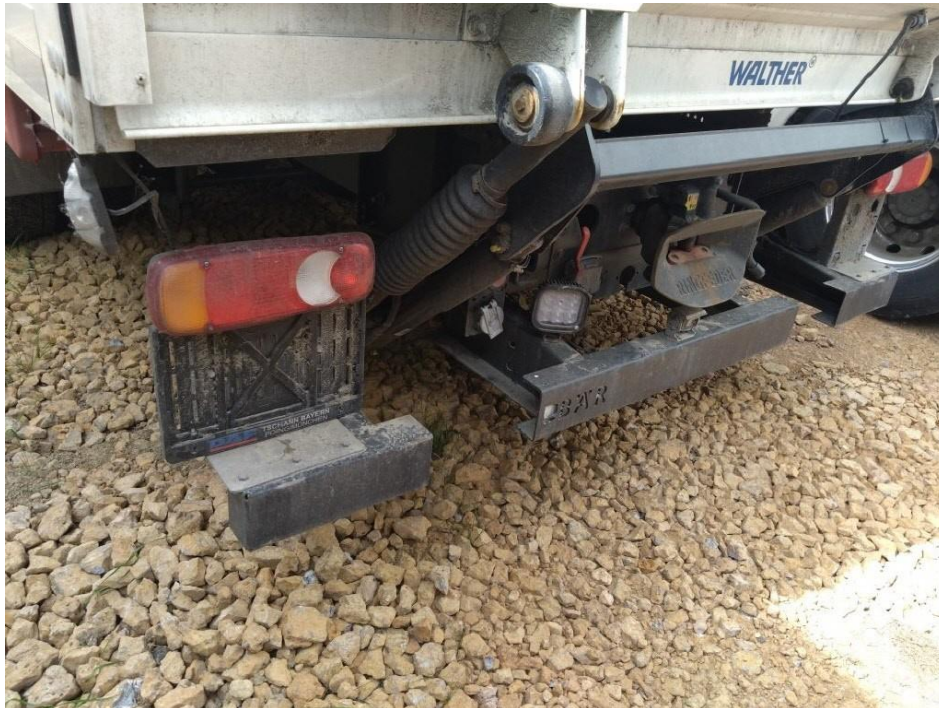
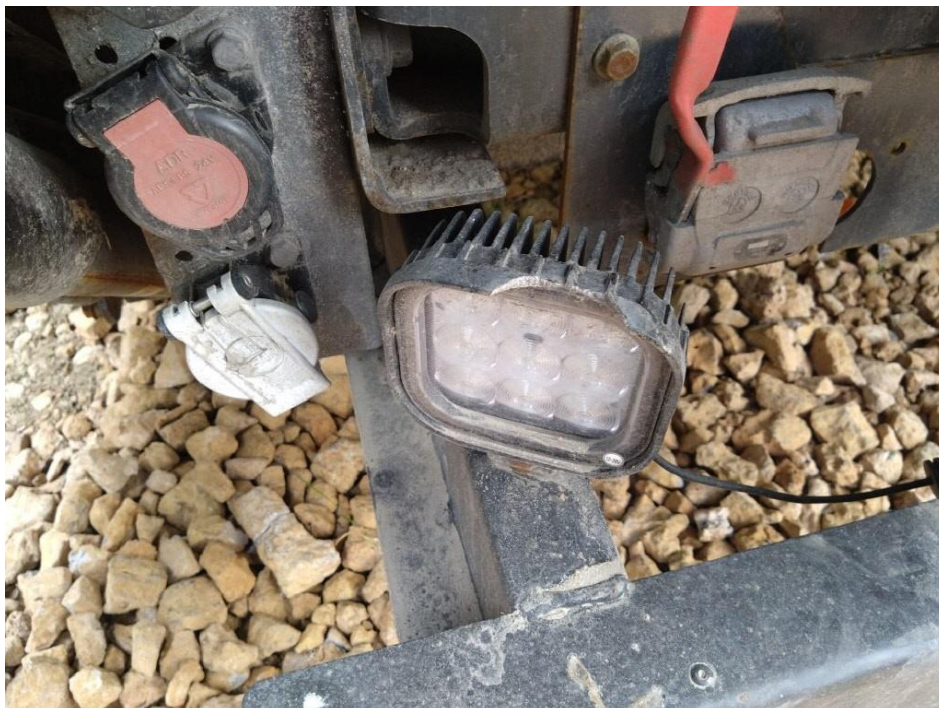
Bild 25 Zusatz-Rückfahrscheinwerfer gebrochen

Bild 26 Zusatz-Rückfahrscheinwerfer gebrochen
