## Gutachten

: **Fahrzeugbewertung**

Leasingvertragsnummer	: 79450199670
Fahrzeughalter	: Firma De Lage Landen Leasing GmbH Theo-Champion-Str. 1, D-40549 Düsseldorf
Amtliches Kennzeichen	: CLP-AE 236
Auftrag vom / durch	: 13.05.2025 / Auftraggeber
Besichtigungsdatum / -ort	: 22.05.2025 / Eschweiler
Besichtigt durch	: intertaxexpert

### Technische Daten und Fahrzeugbeschreibung

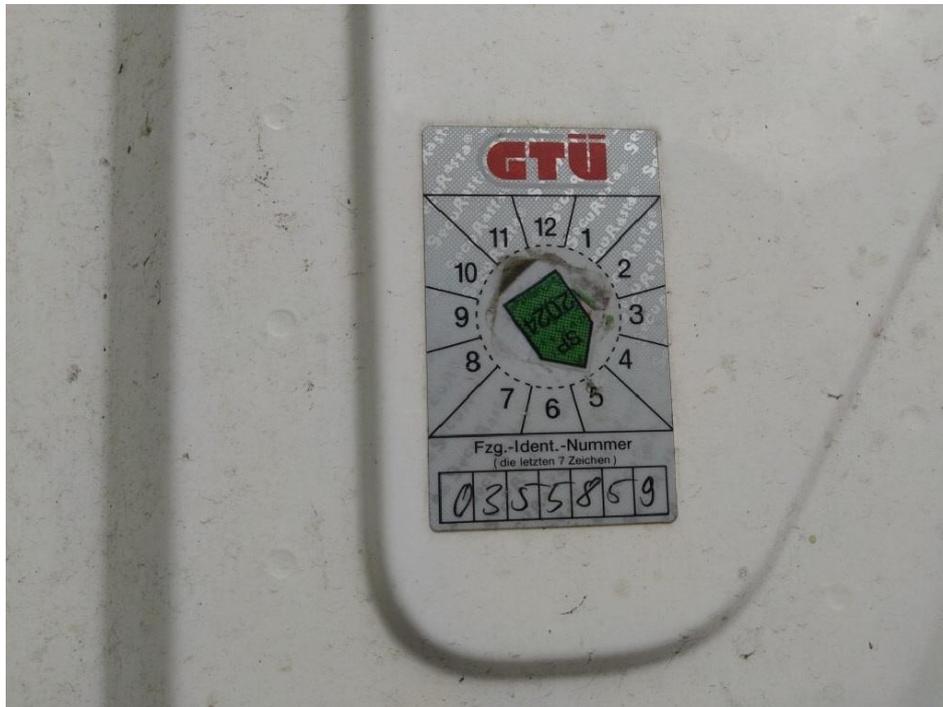
Bild 9 nächste Sicherheitsprüfung

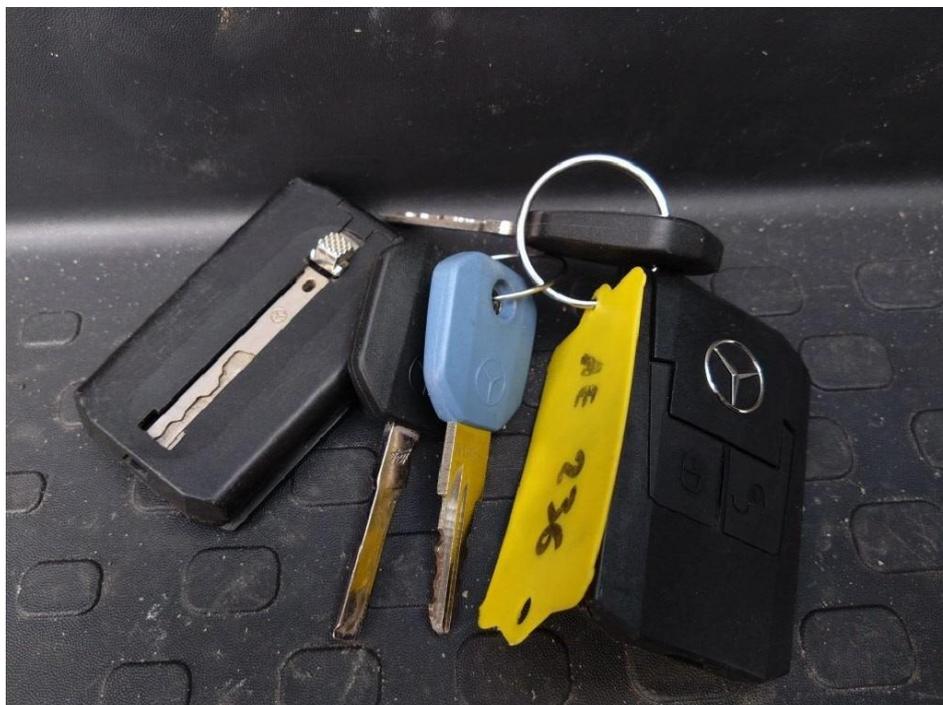
Bild 10 vorhandene Fahrzeugschlüssel

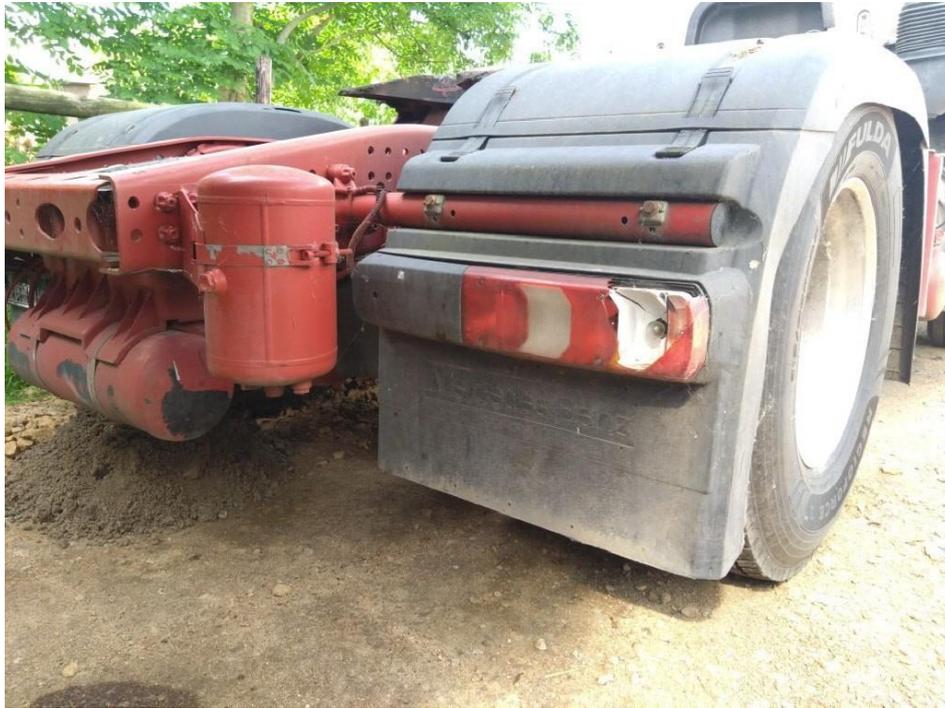
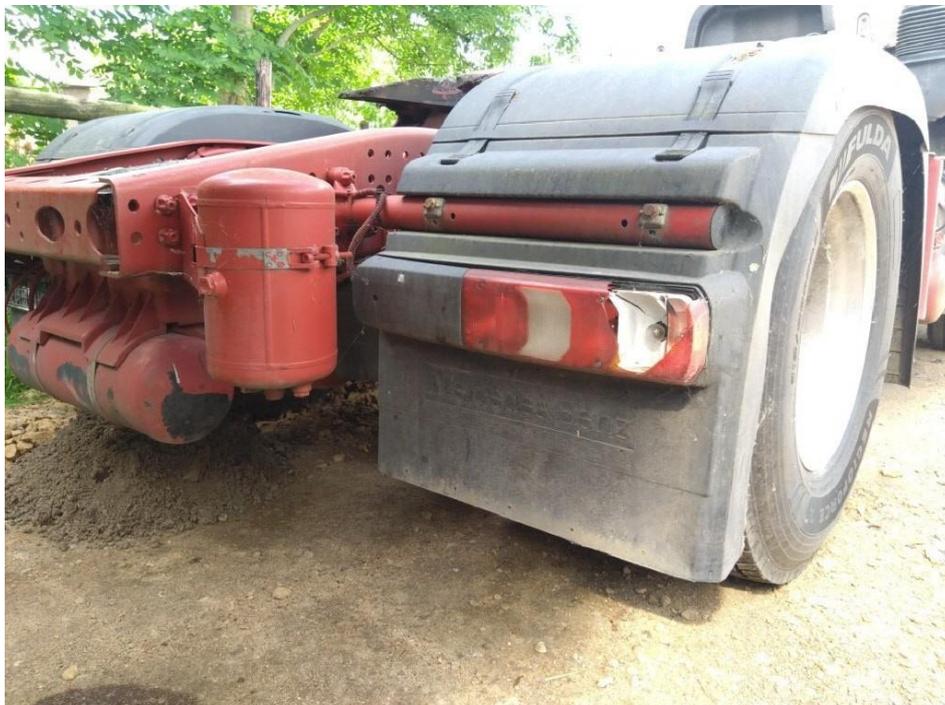
Bild 13 Rückleuchte rechts gebrochen

Bild 14 Rückleuchte rechts gebrochen

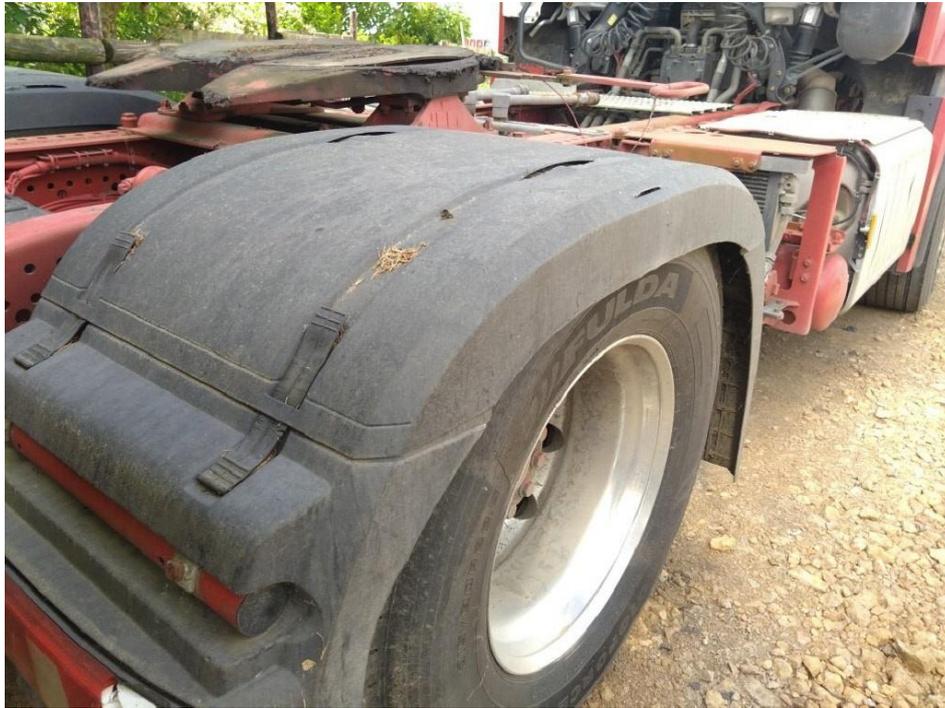
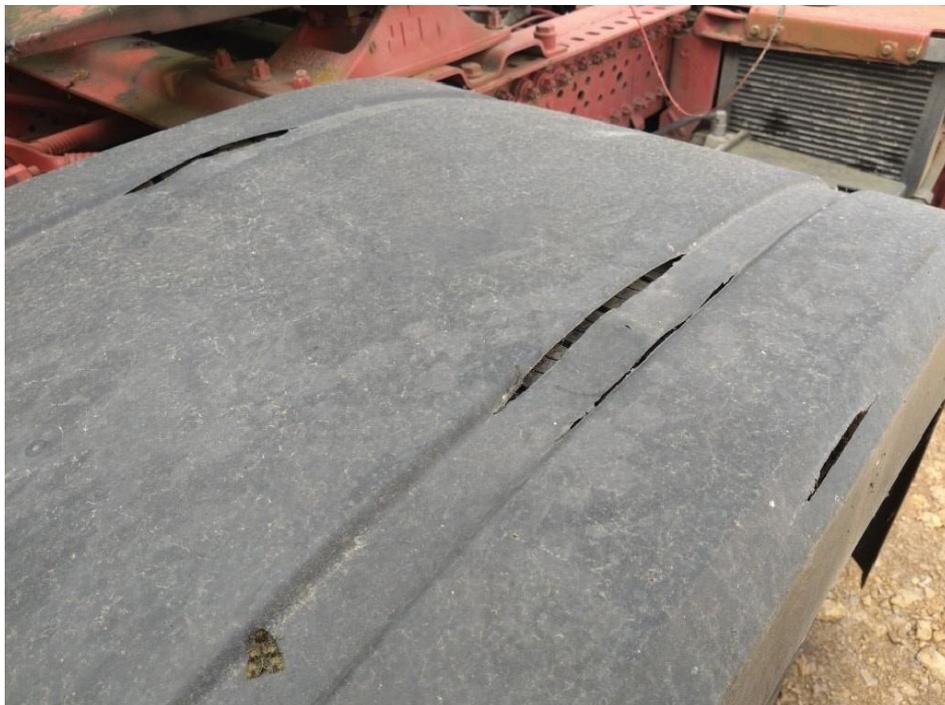
Bild 15 Radabdeckung 2.Achse rechts gebrochen

Bild 16 Radabdeckung 2.Achse rechts gebrochen

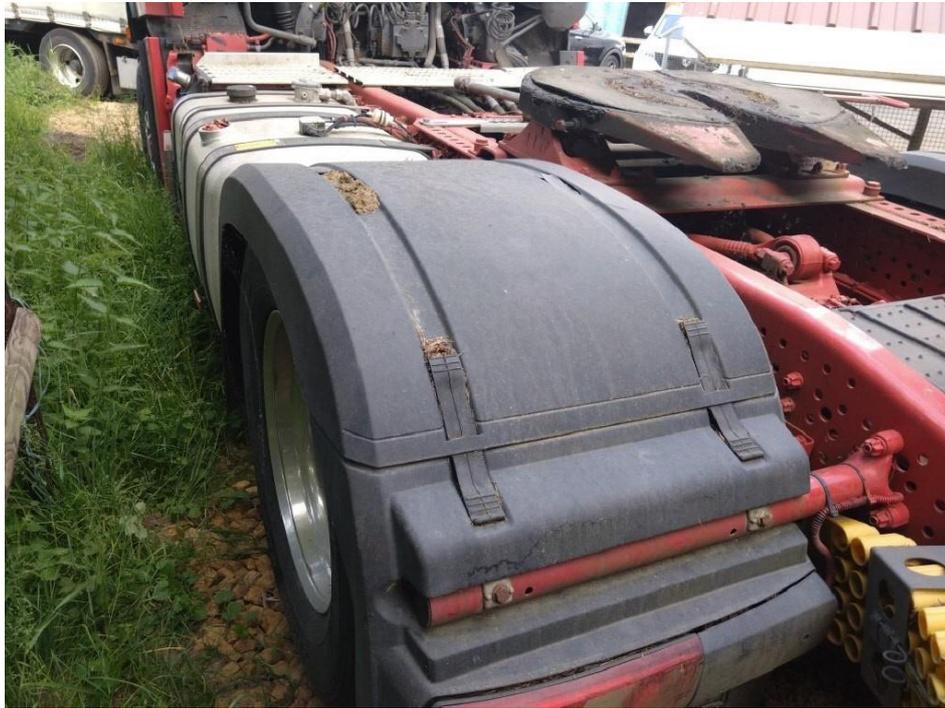
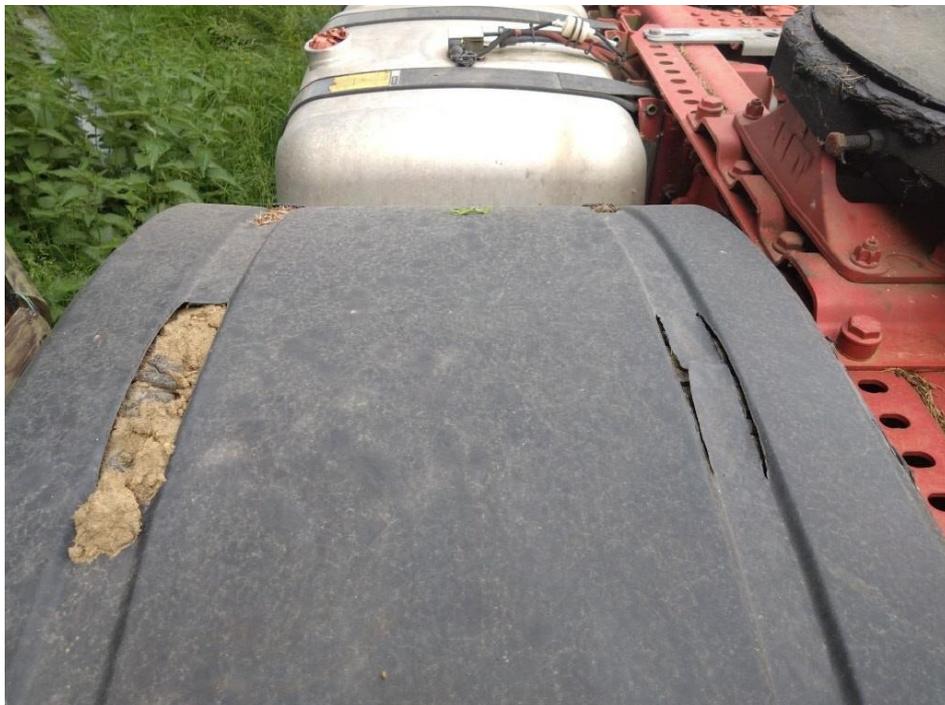
Bild 17 Radabdeckung 2.Achse links gebrochen

Bild 18 Radabdeckung 2.Achse links gebrochen

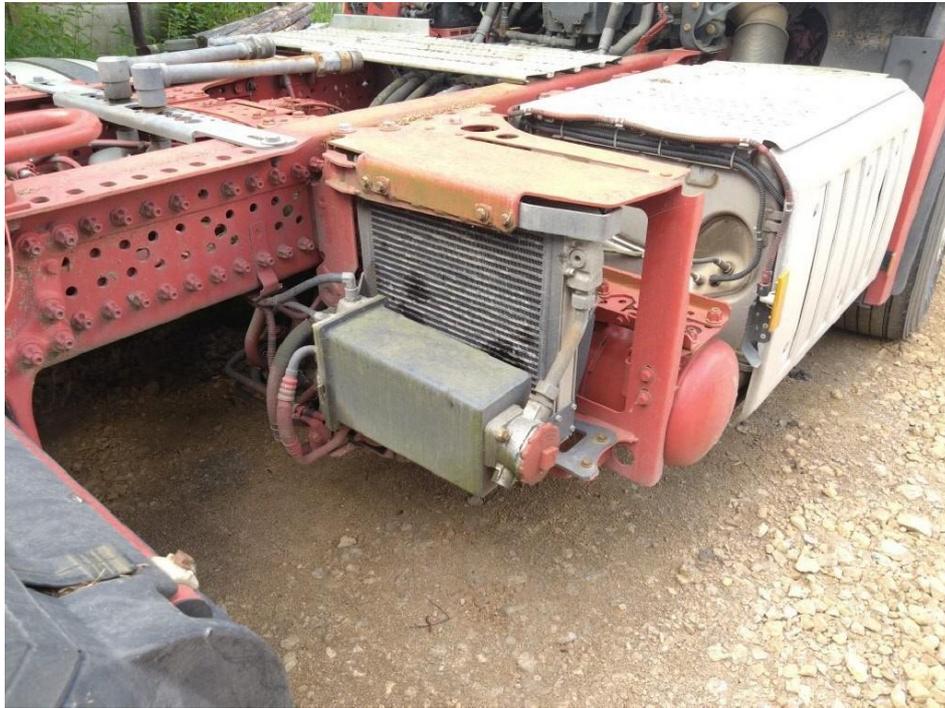
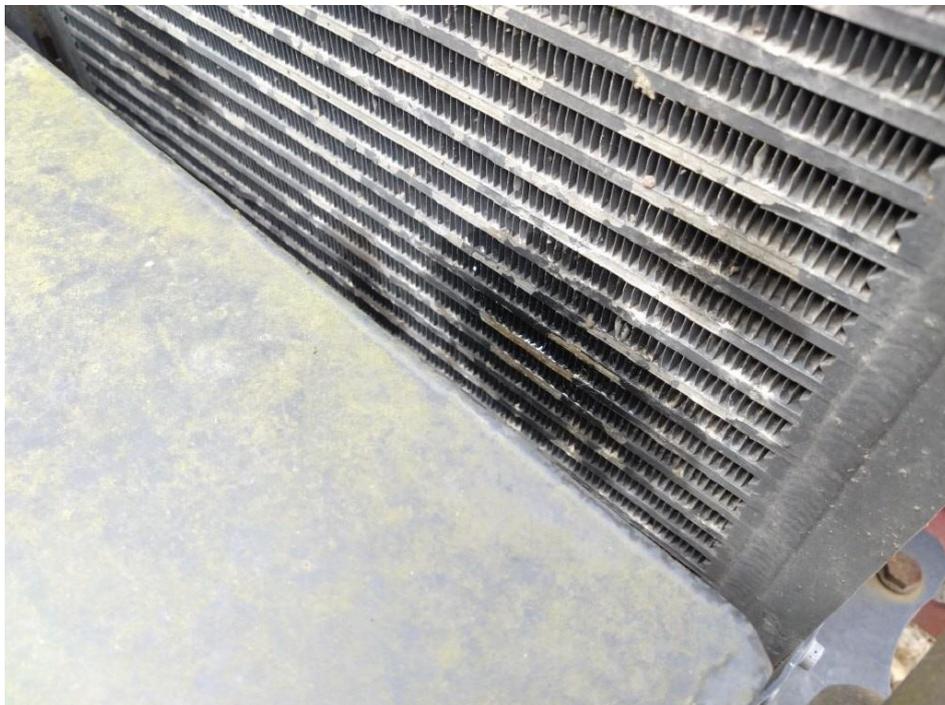
Bild 19 Kühler Nebenantrieb undicht

Bild 20 Kühler Nebenantrieb undicht

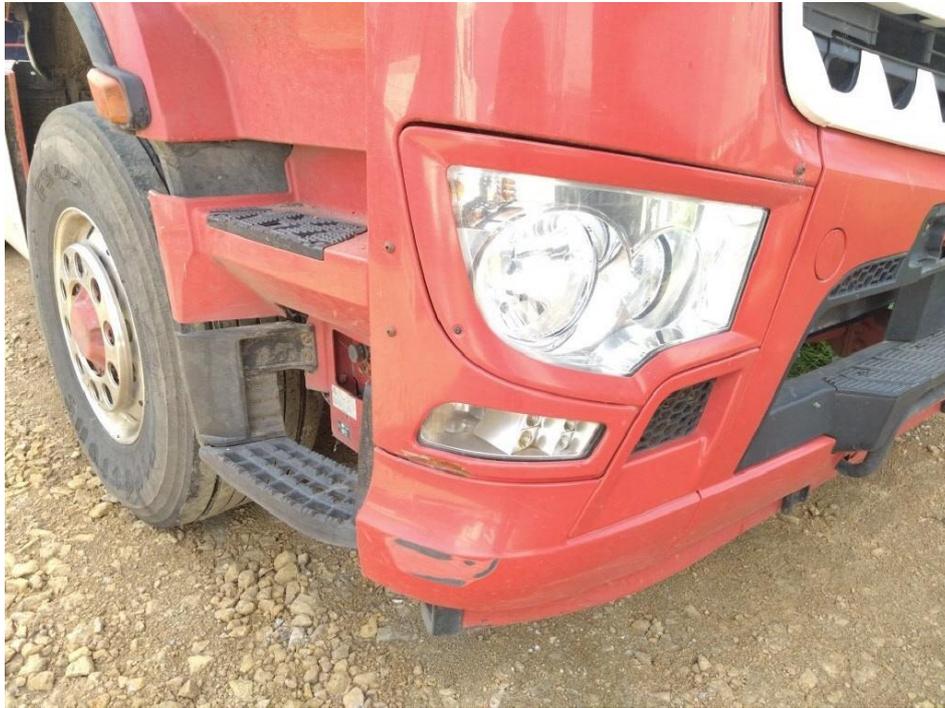
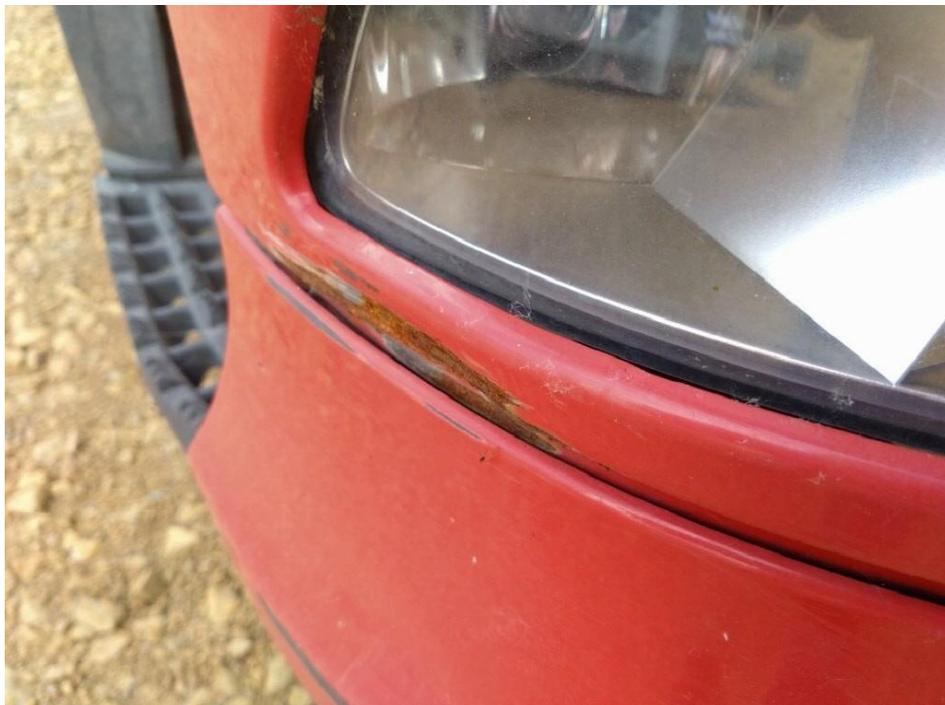
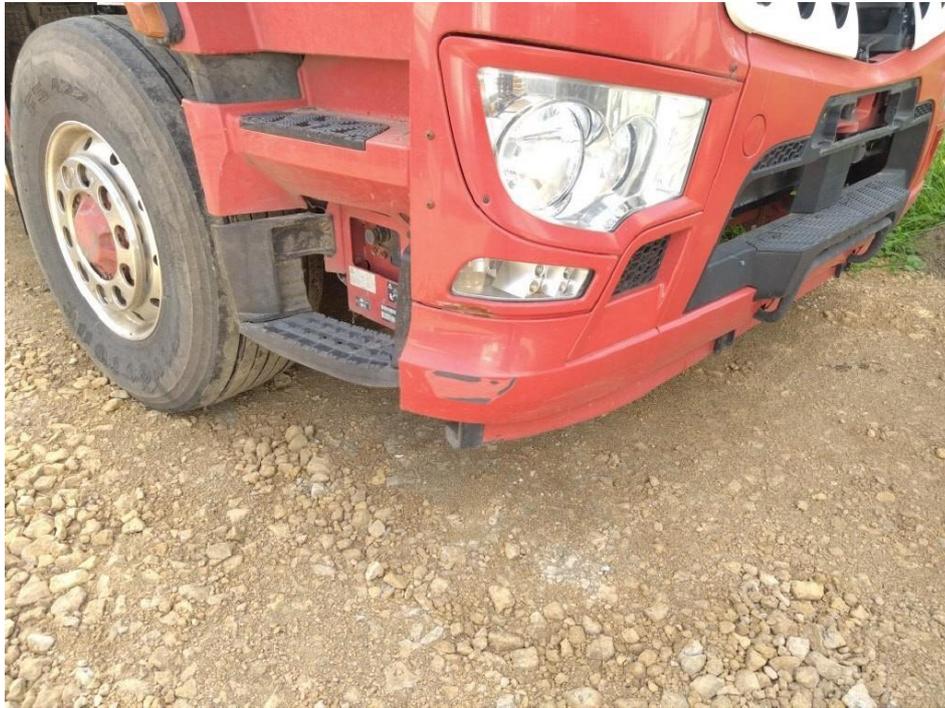
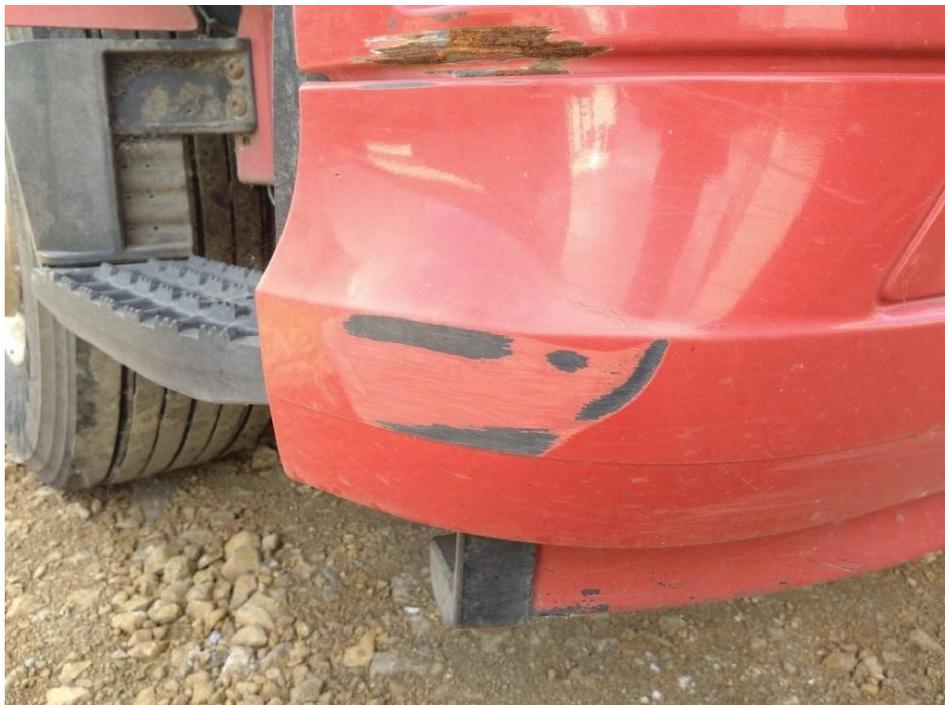
Bild 21 Stossfänger rechtsseitig verformt

Bild 22 Stossfänger rechtsseitig verformt

Bild 23 Stossfänger rechtsseitig verformt

Bild 24 Stossfänger rechtsseitig verformt

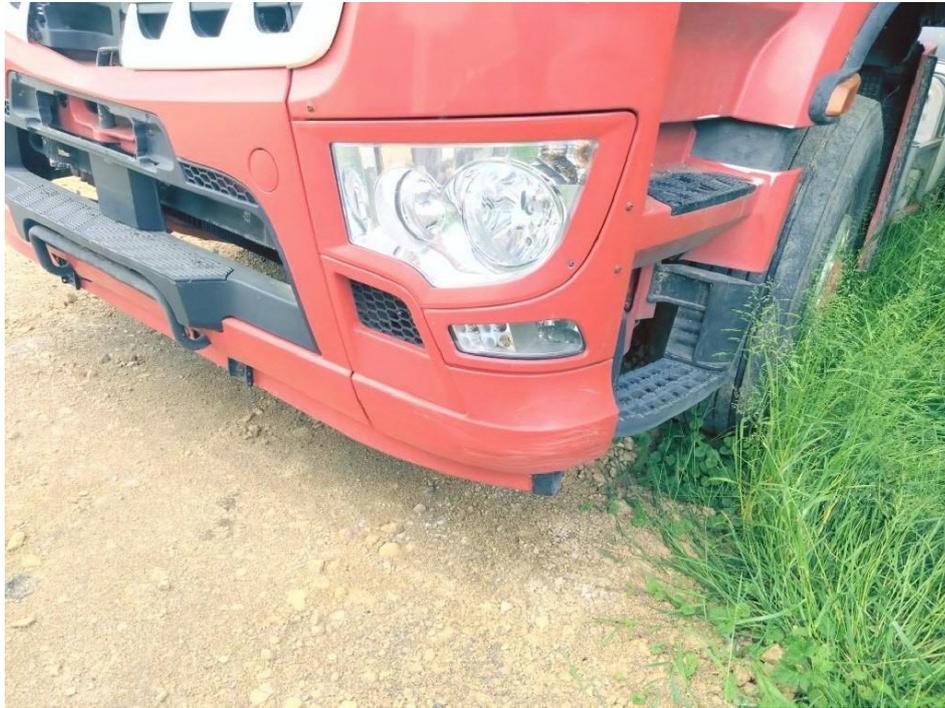
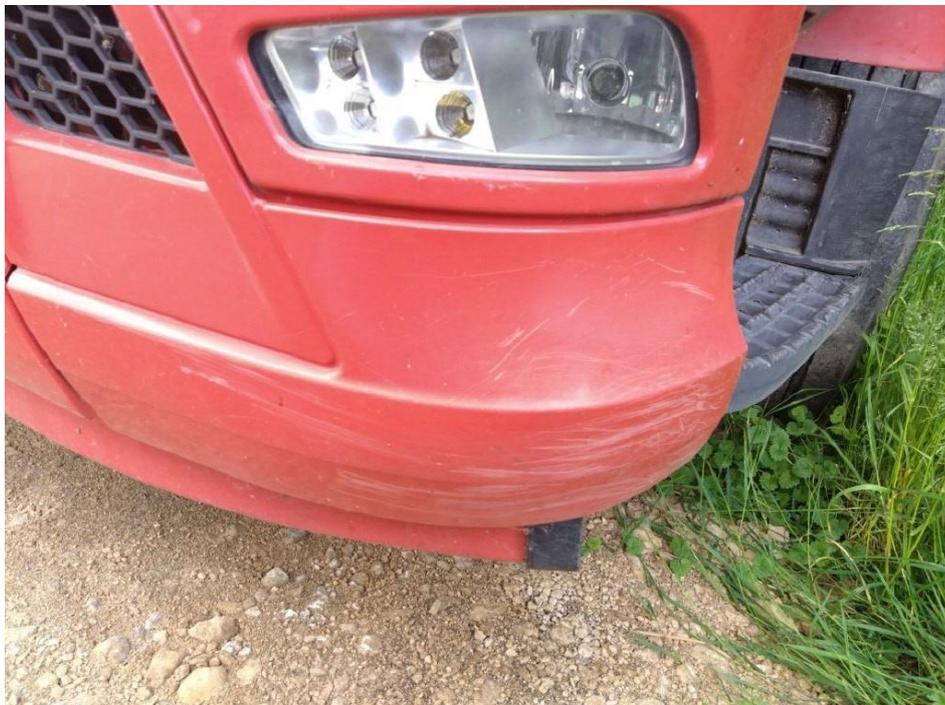
Bild 25 Stossfänger linksseitig verschrammt

Bild 26 Stossfänger linksseitig verschrammt

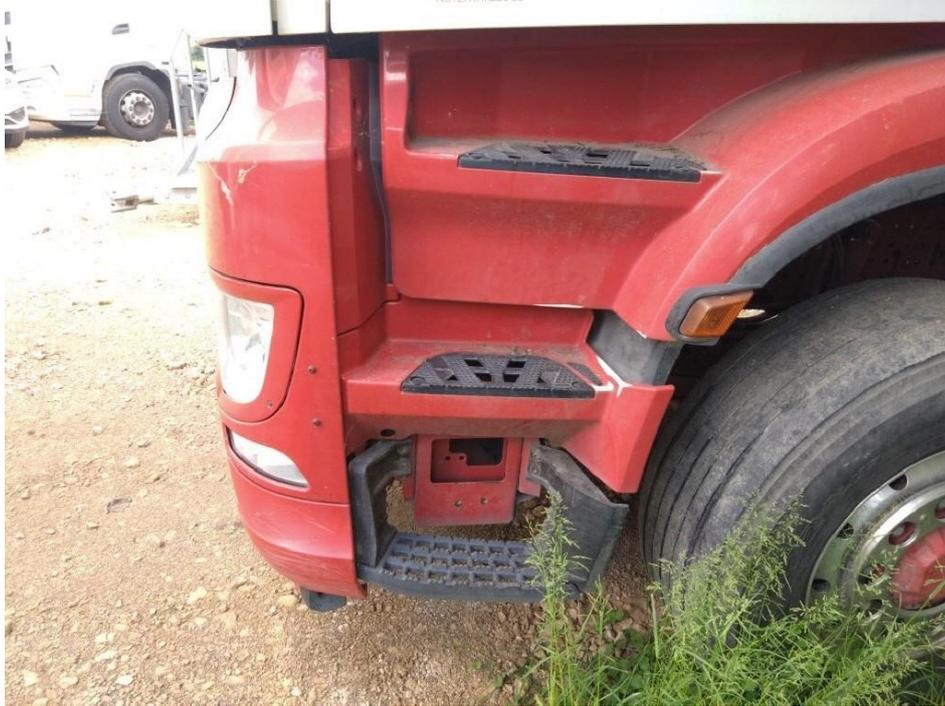
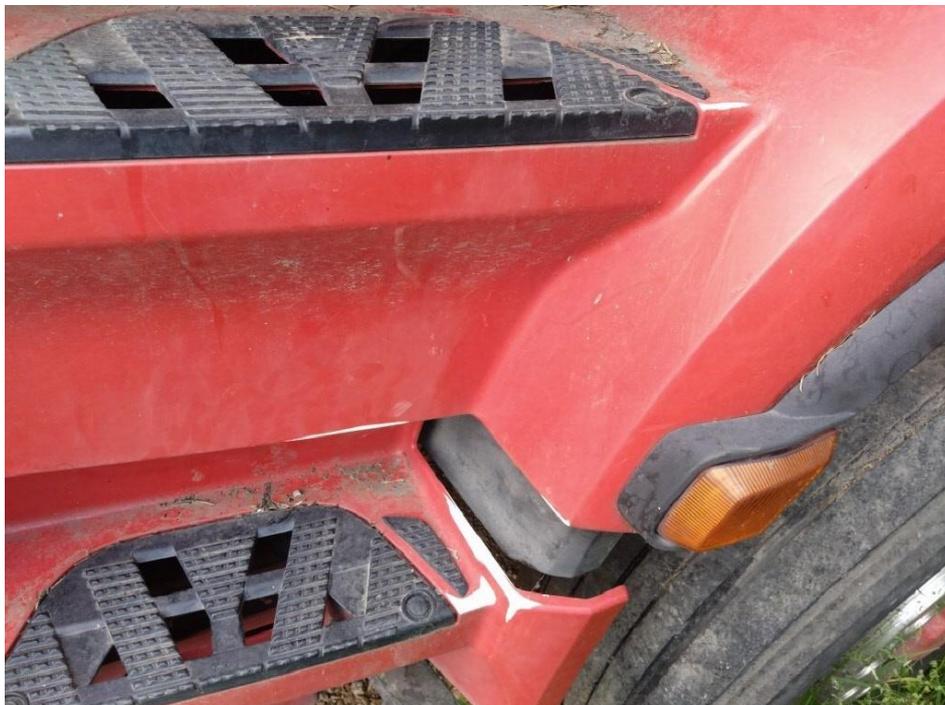
Bild 27 Einstiegskästen linksseitig verschrammt

Bild 28 Einstiegskästen linksseitig verschrammt
