Gutachten

1000225200634

: Fahrzeugbewertung

Leasingvertragsnummer	: 83040172686
Fahrzeughalter	: Firma De Lage Landen Leasing GmbH Theo-Champion-Str. 1, D-40549 Düsseldorf
Amtliches Kennzeichen	: DO-RA 8866
Auftrag vom / durch	: 13.05.2025 / Auftraggeber
Besichtigungsdatum / -ort	: 22.05.2025 / Eschweiler
Besichtigt durch	: intertaxexpert

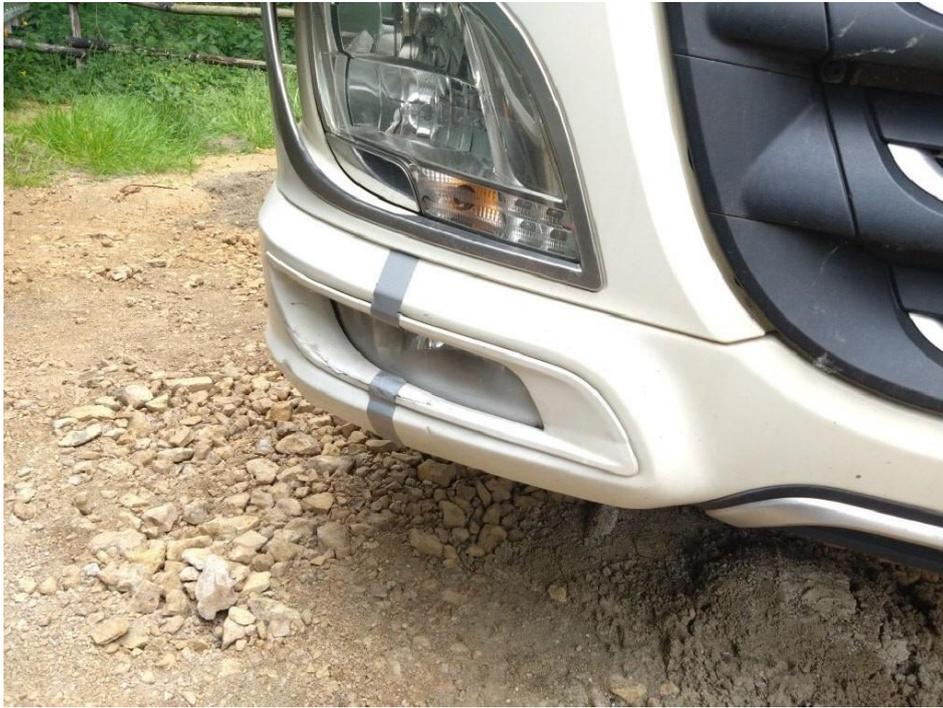
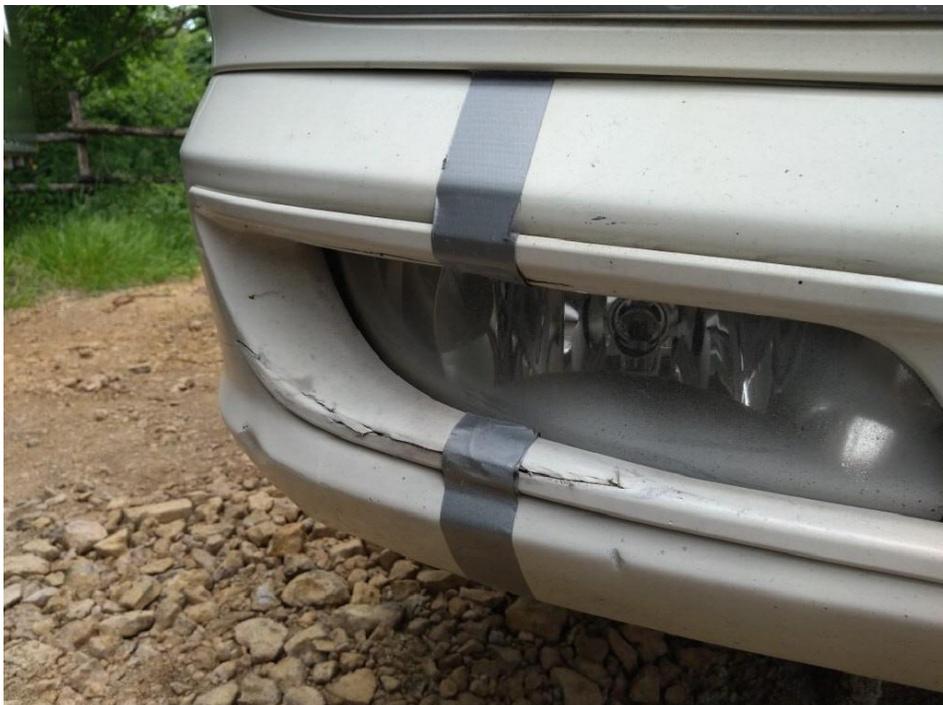
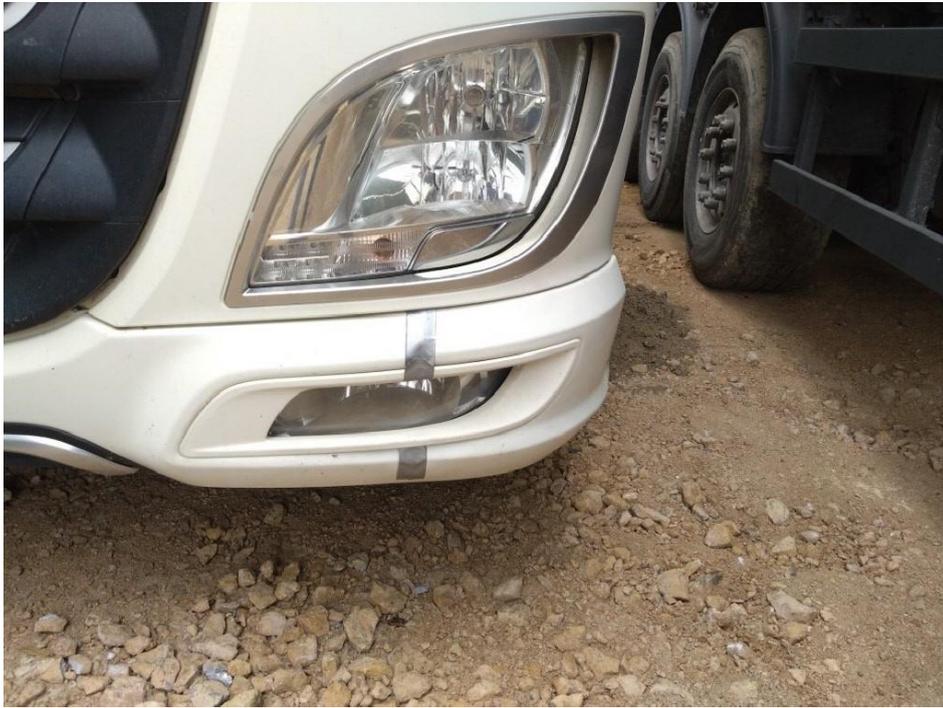
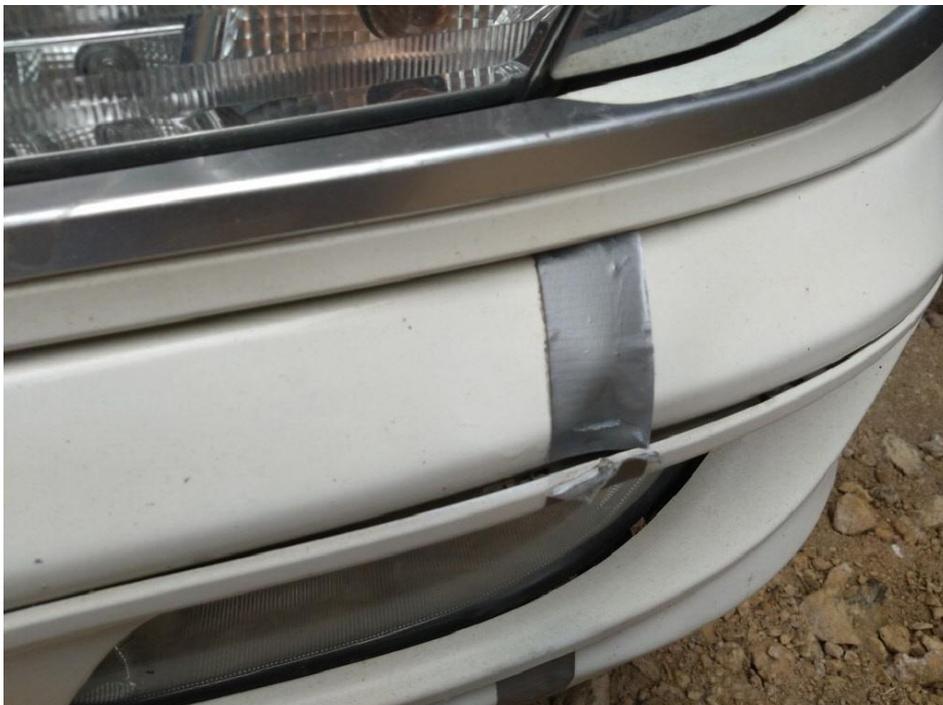
Stoßfänger rechts / links verformt, Zusatzscheinwerfer-Blenden rechts / links gebrochen, Windabweiser links verschrammt / gebrochen, Fahrerhaustür links leicht verschrammt, Seitenteil Fahrerhaus links leicht verformt, Türverlängerung links verschrammt, Aussenspiegelarm links verformt, Abdeckkappe Spiegelarm links unten gebrochen, Türfenster- Windabweiser links gebrochen, Fahrerhauseitenteil rechts leicht verschrammt, Einstiegsmodul rechts gebrochen, Seitenverkleidung rechts verschrammt / gebrochen, Radabdeckung hinten rechts verschrammt / verformt, Deckel Batteriekasten gebrochen, Wartungsarbeiten, durchführen, Fahrzeug innen / aussen verschmutzt -weitere Dokumentation siehe Fotoanlage zum Fahrzeug-

Bild 11 Stossfänger mit Blende Zusatzscheinwerfer verformt - gebrochen

Bild 12 Stossfänger mit Blende Zusatzscheinwerfer verformt - gebrochen

Bild 13 Stossfänger mit Blende Zusatzscheinwerfer verformt - gebrochen

Bild 14 Stossfänger mit Blende Zusatzscheinwerfer verformt - gebrochen

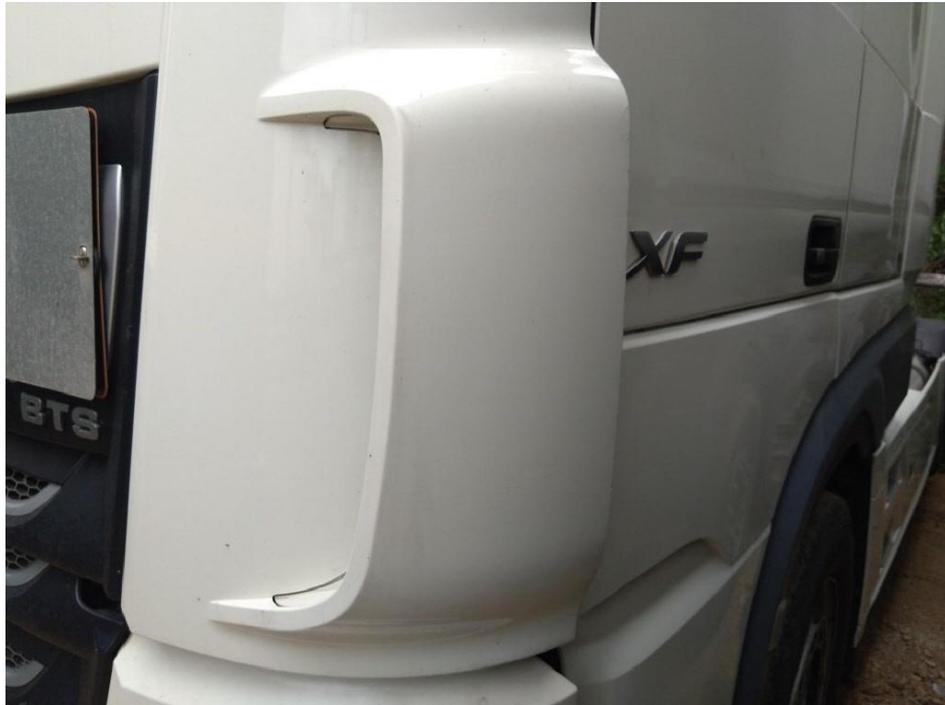
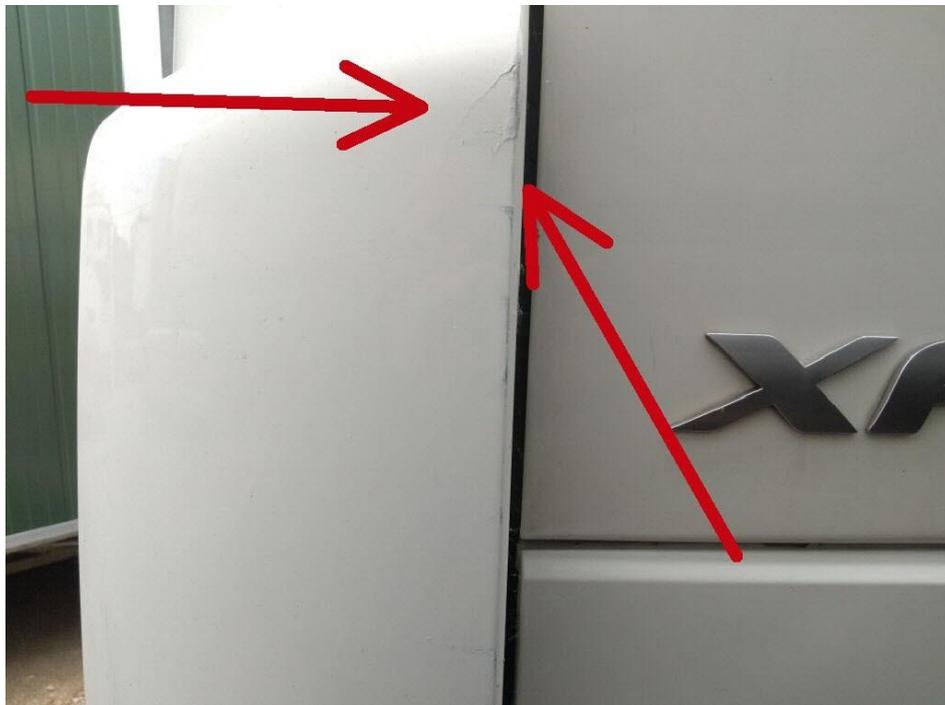
Bild 15 Windabweiser links verschrammt / gebrochen

Bild 16 Windabweiser links verschrammt / gebrochen

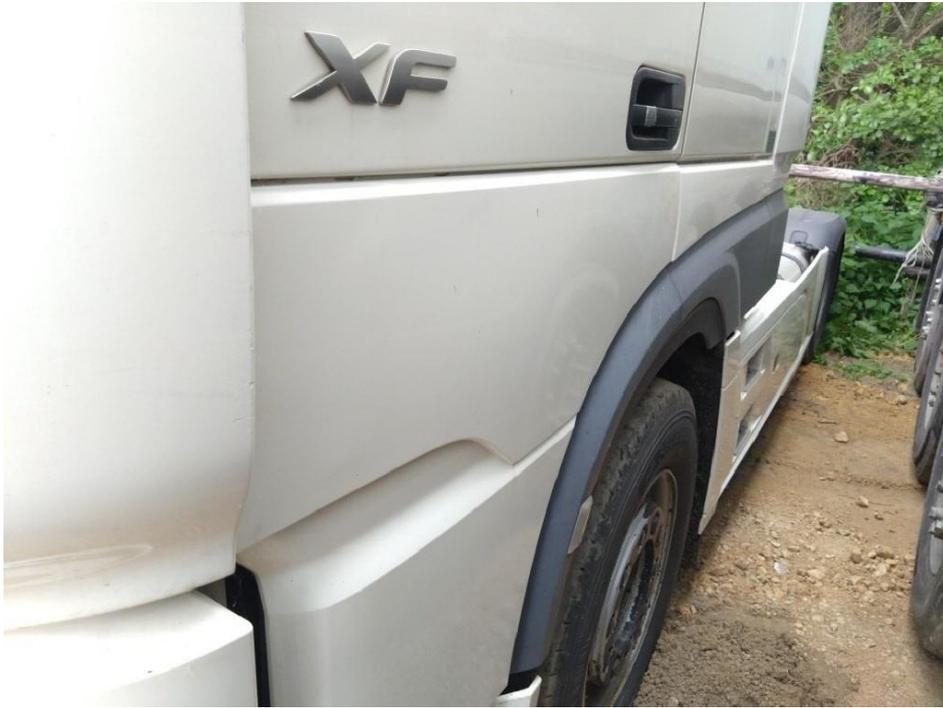
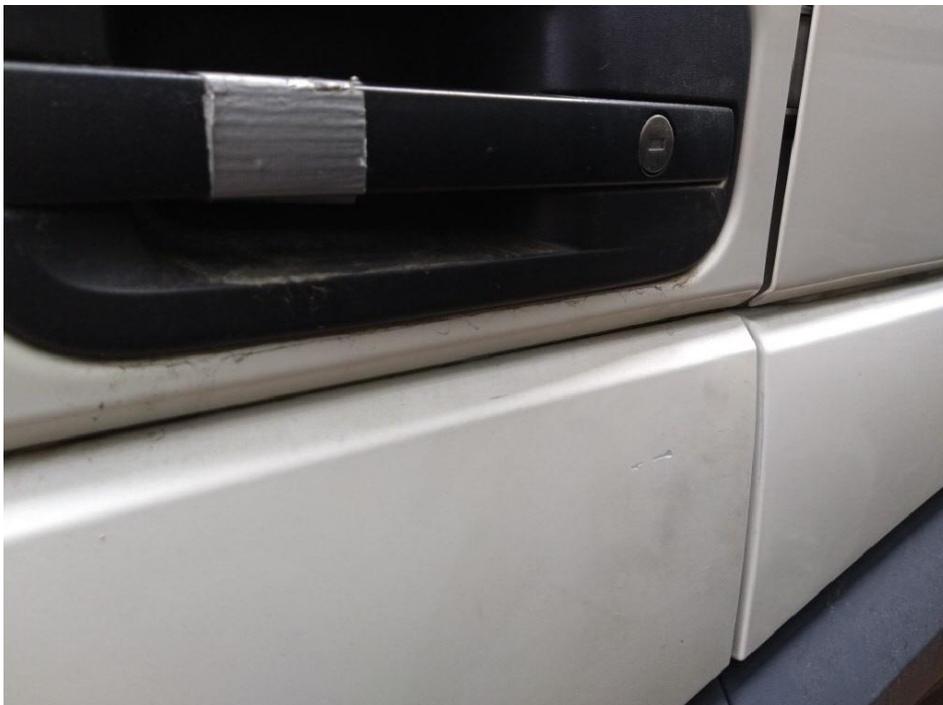
Bild 17 Fahrerhaustür links leicht verschrammt

Bild 18 Fahrerhaustür links leicht verschrammt

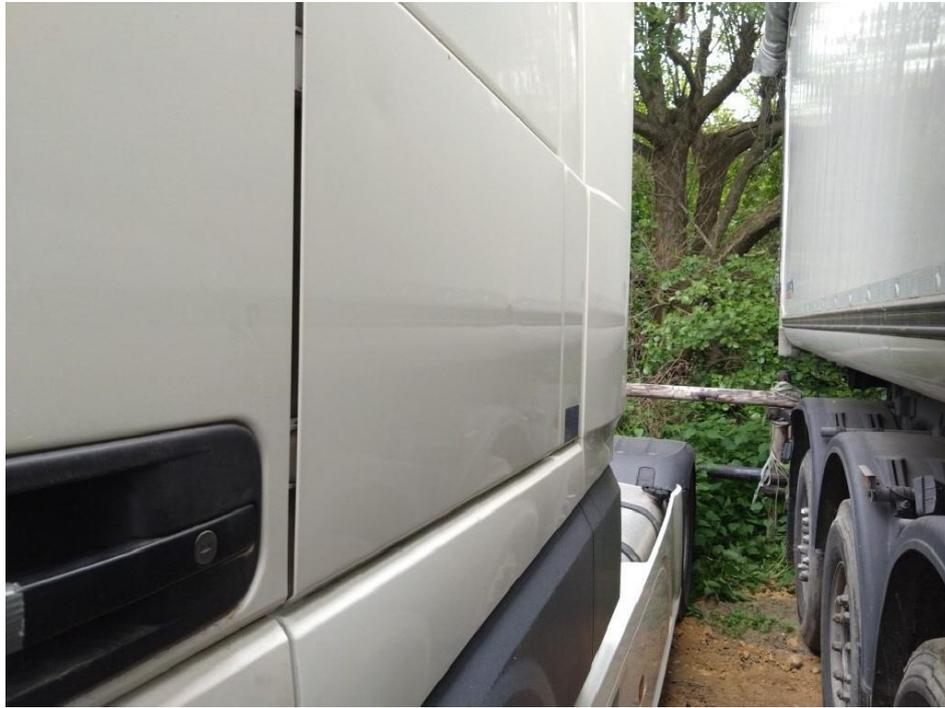
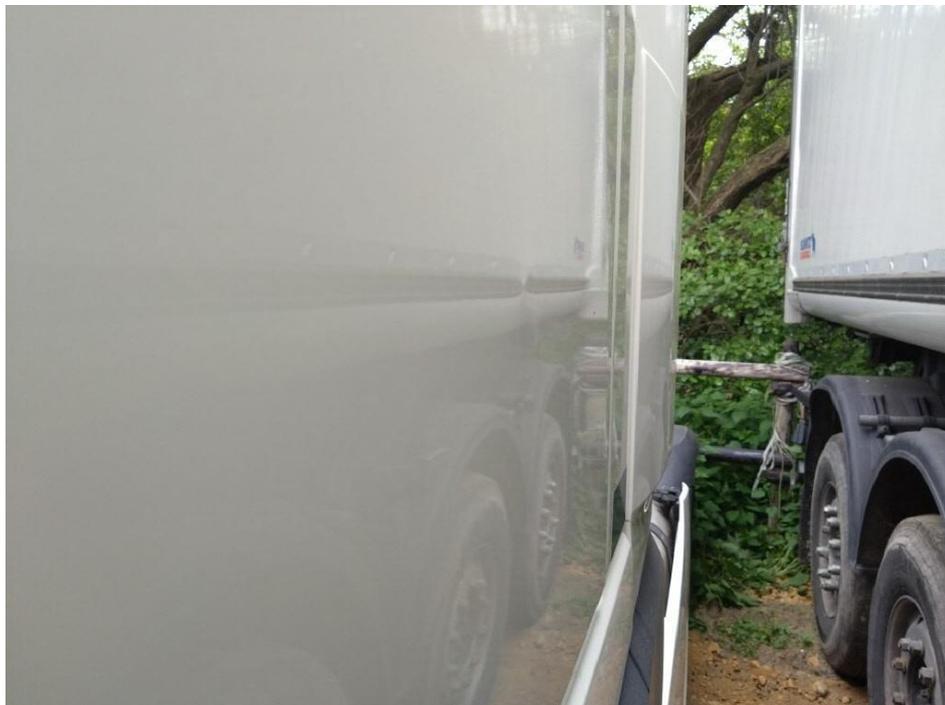
Bild 19 Seitenteil Fahrerhaus links leicht verformt

Bild 20 Seitenteil Fahrerhaus links leicht verformt

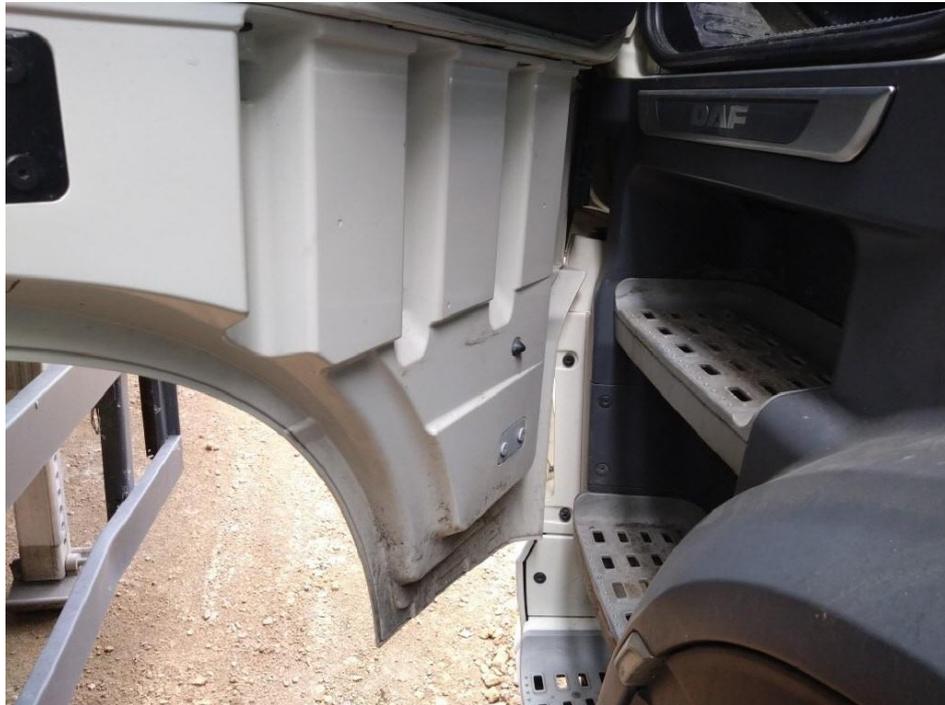
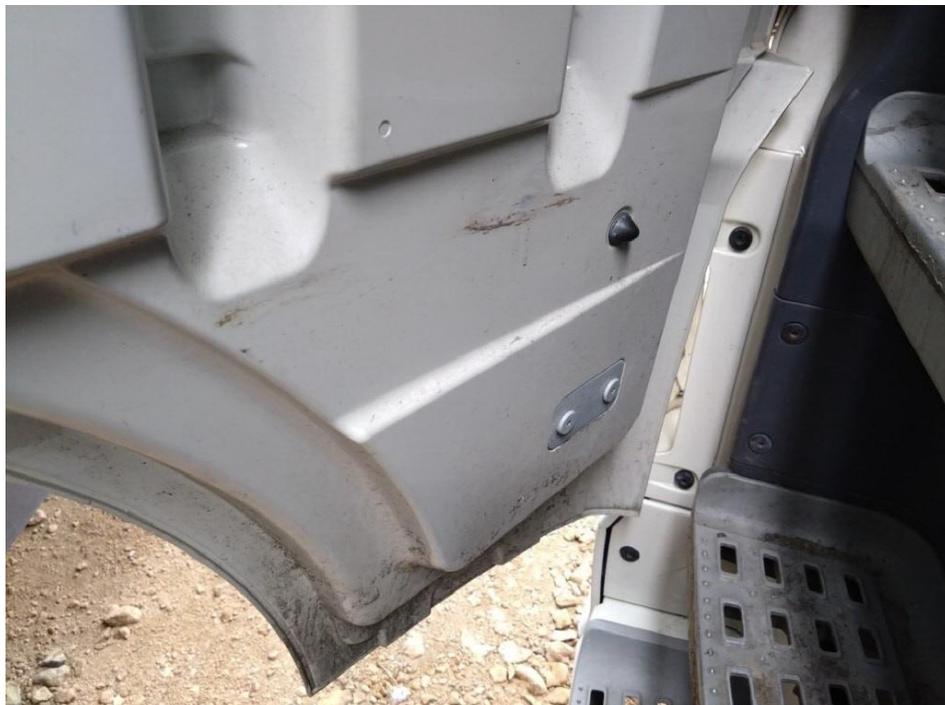
Bild 21 Türverlängerung links verschrammt

Bild 22 Türverlängerung links verschrammt

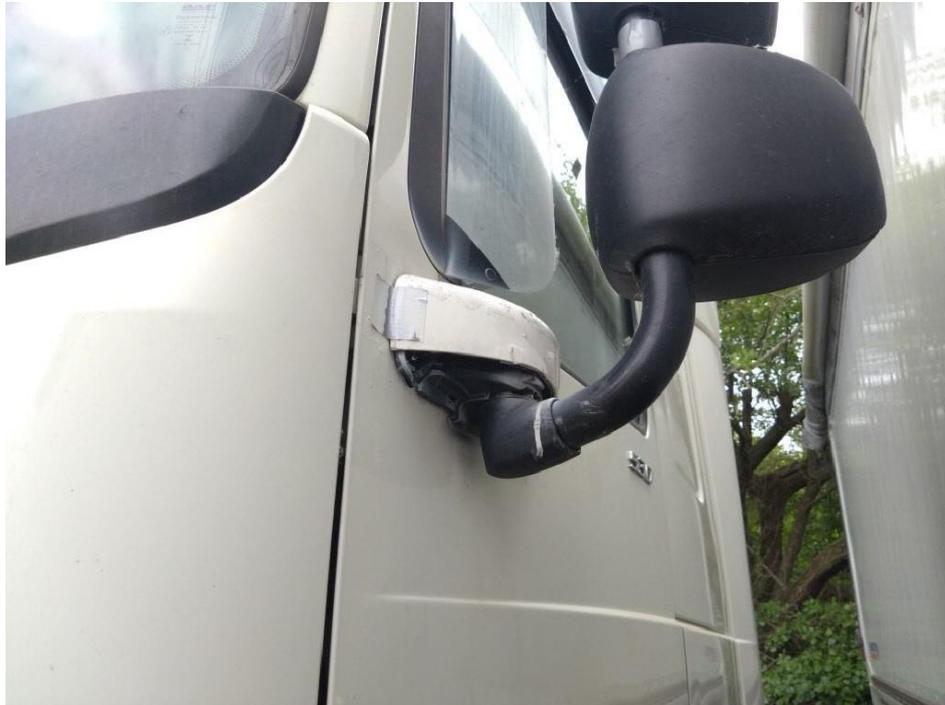
Bild 23 Aussenspiegelarm links verformt

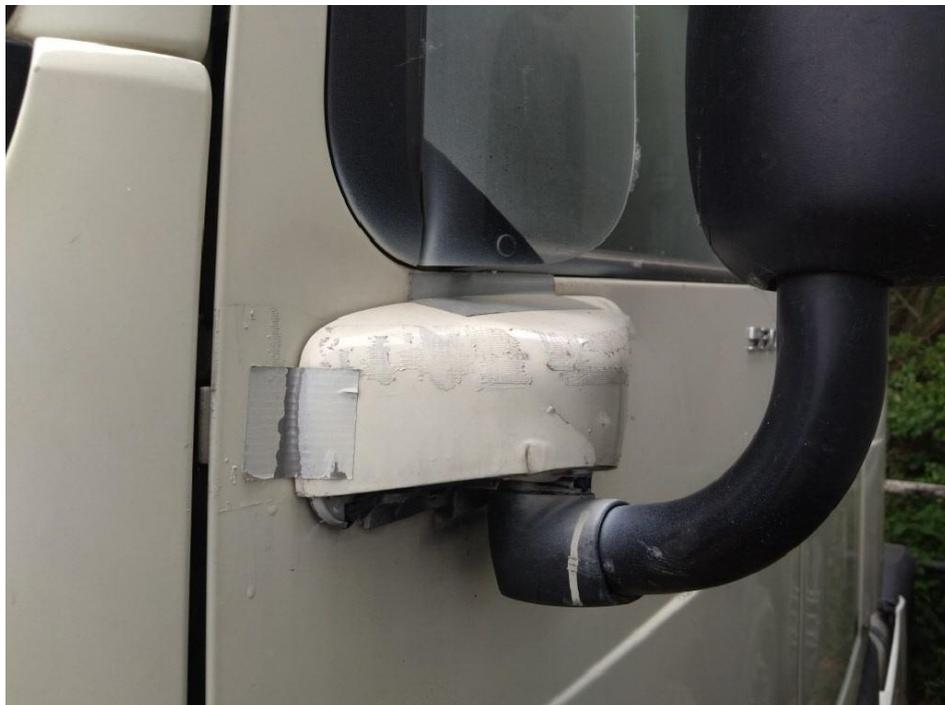
Bild 24 Abdeckkappe Spiegelarm links unten gebrochen

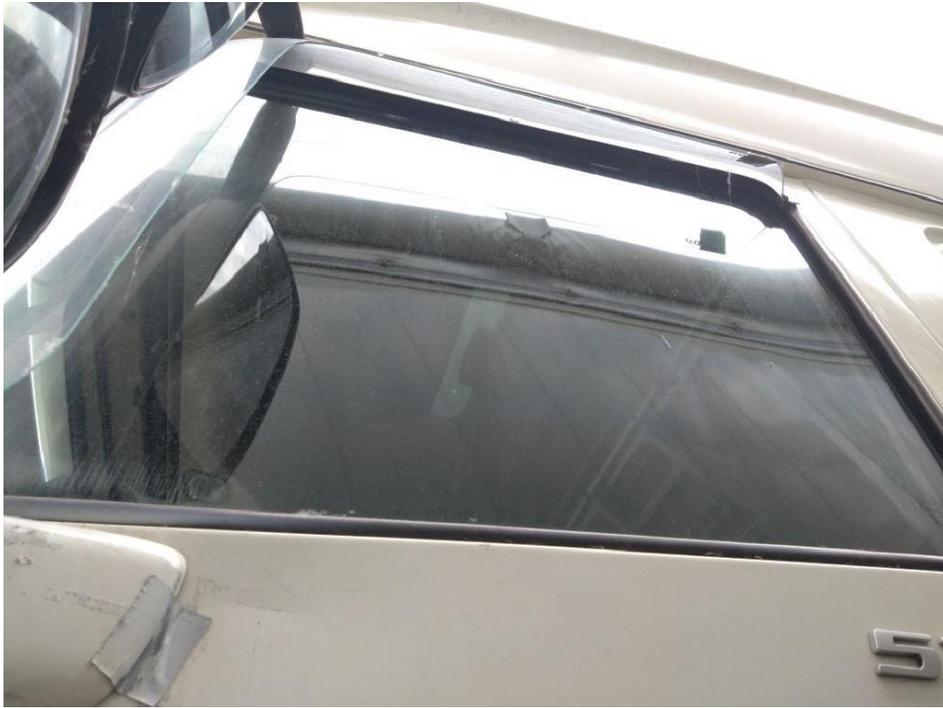
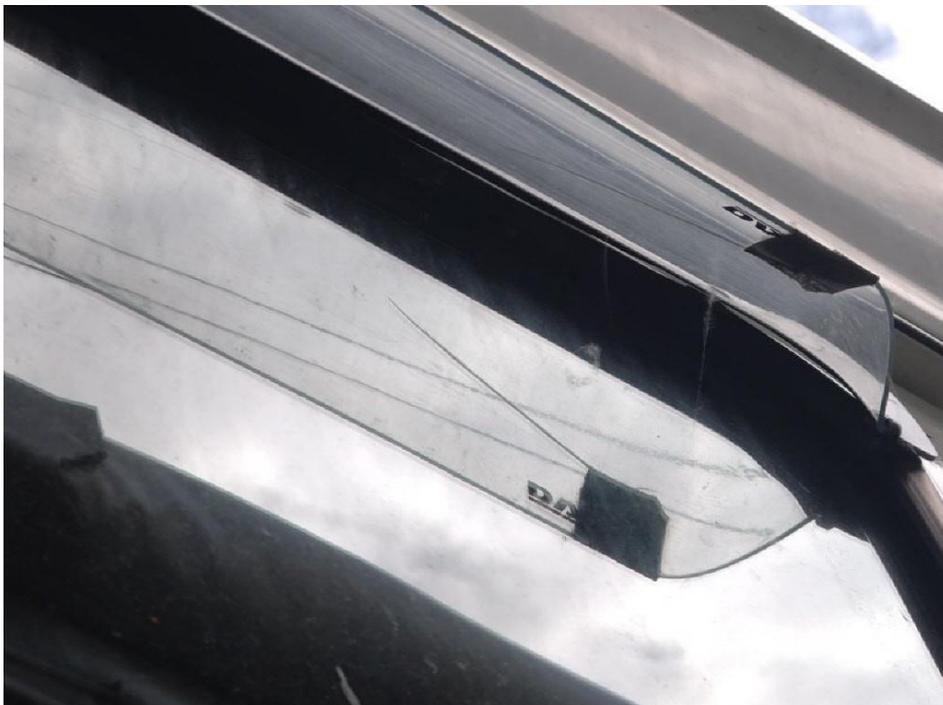
Bild 25 Türfenster- Windabweiser links gebrochen

Bild 26 Türfenster- Windabweiser links gebrochen

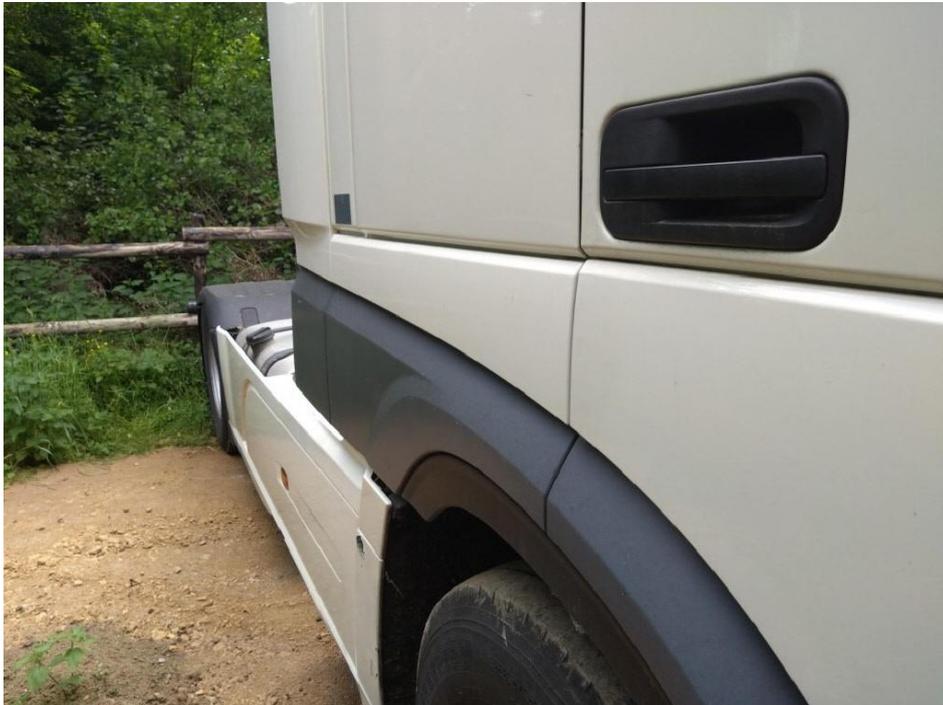
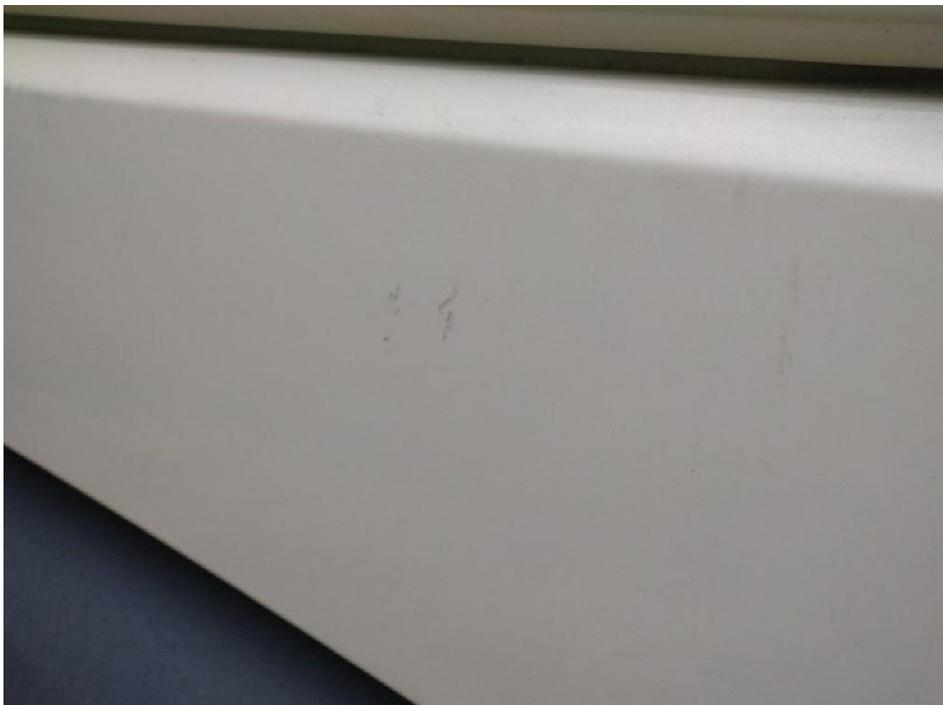
Bild 27 Fahrerhauseitenteil rechts leicht verschrammt

Bild 28 Fahrerhauseitenteil rechts leicht verschrammt

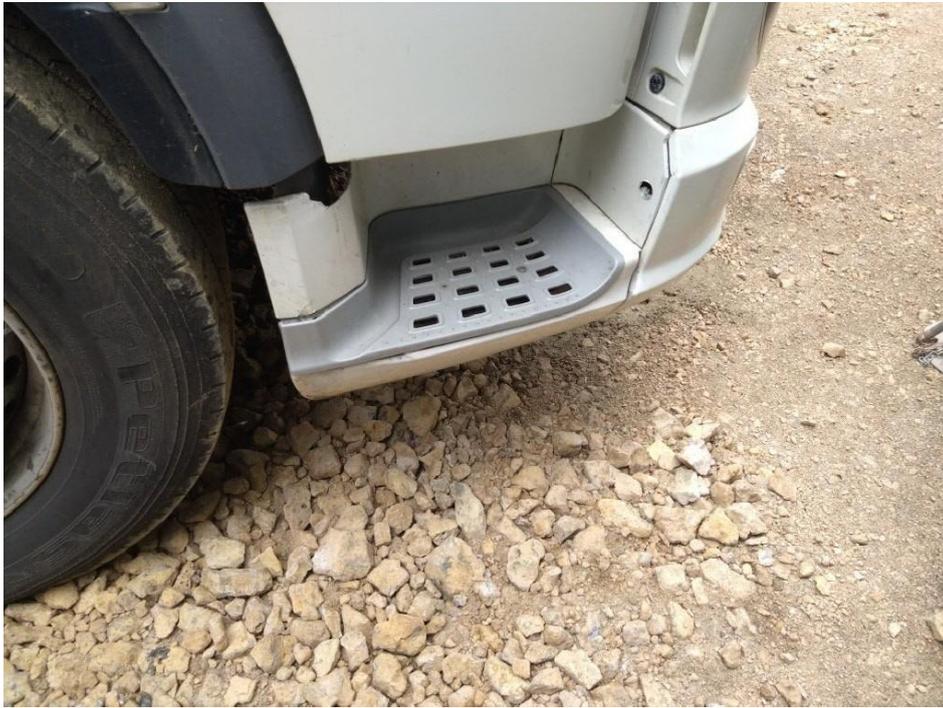
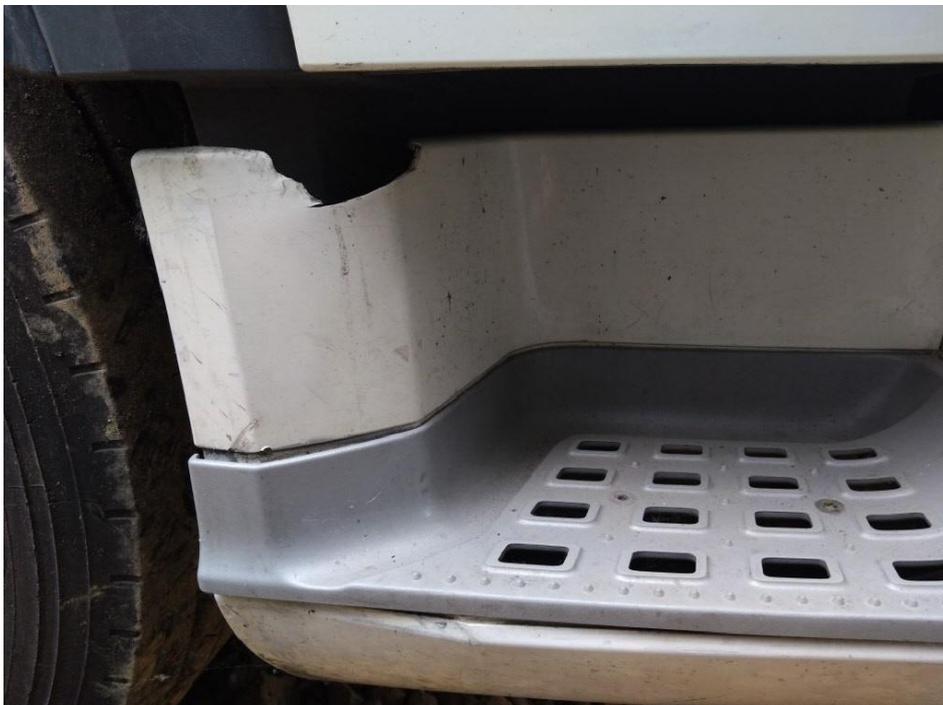
Bild 29 Einstiegsmodul rechts gebrochen

Bild 30 Einstiegsmodul rechts gebrochen

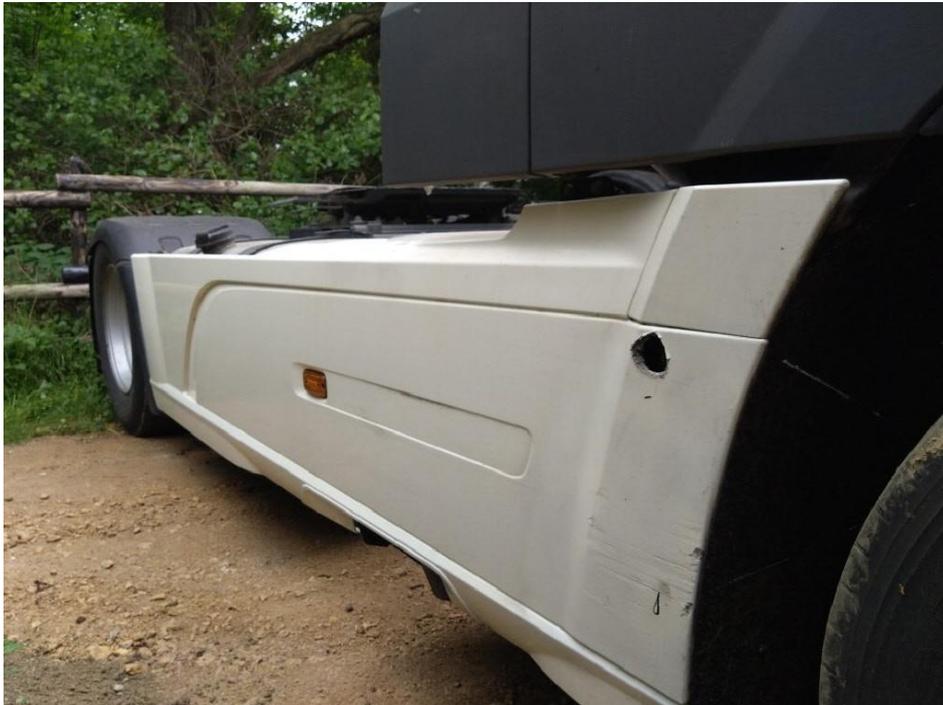
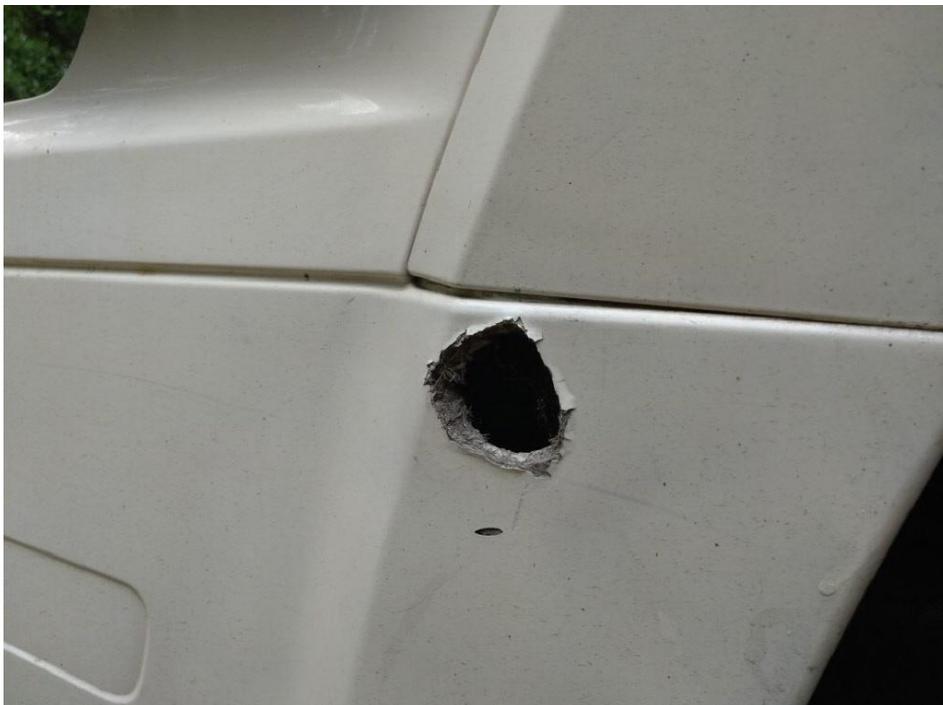
Bild 31 Seitenverkleidung rechts verschrammt / gebrochen

Bild 32 Seitenverkleidung rechts verschrammt / gebrochen

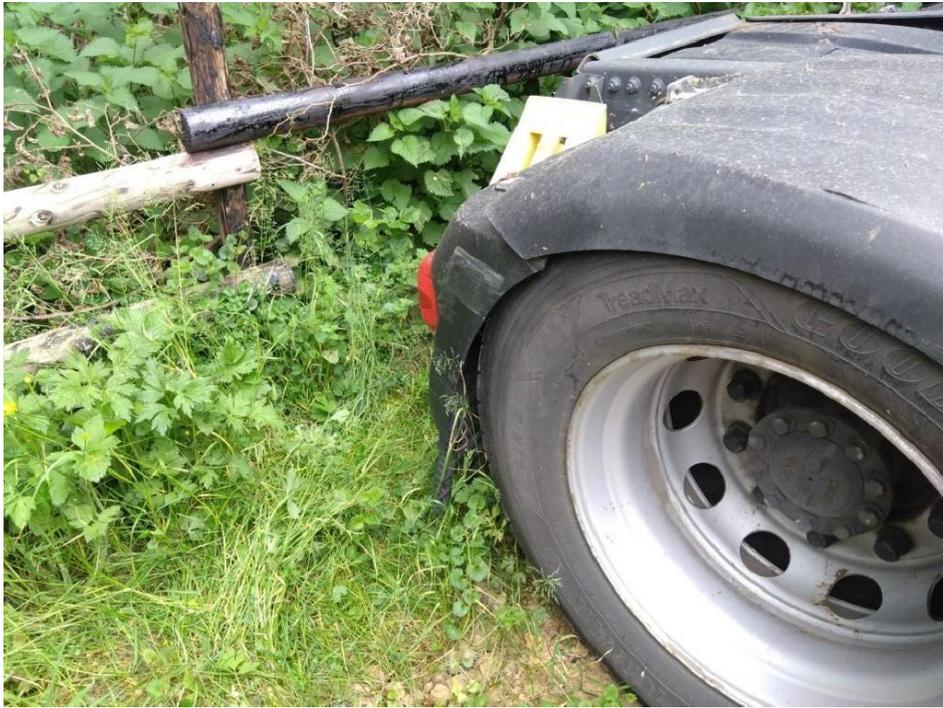
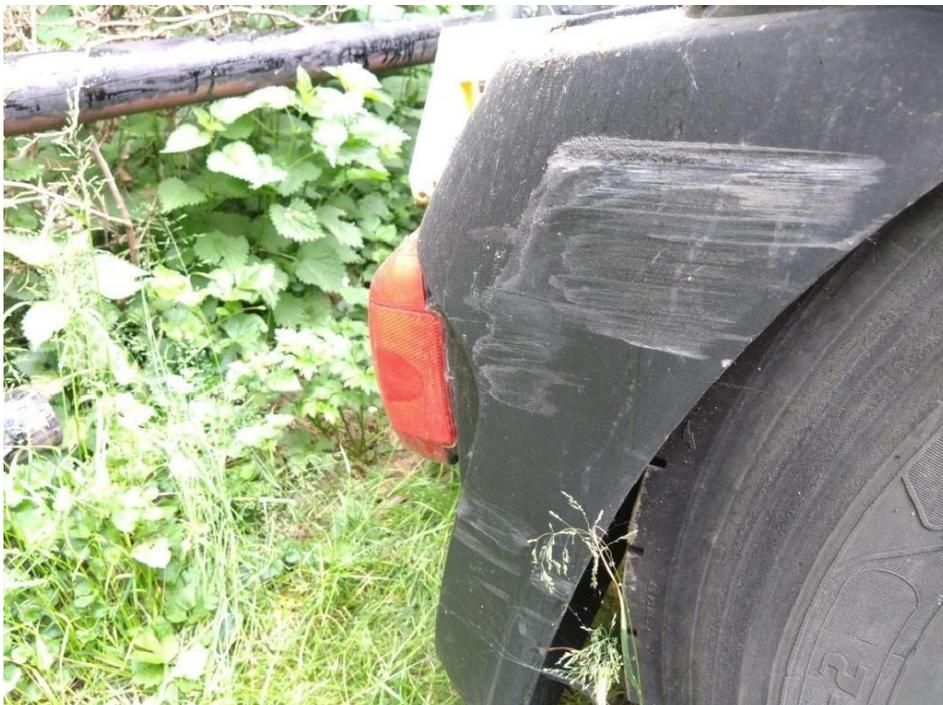
Bild 33 Radabdeckung hinten rechts verschrammt / verformt

Bild 34 Radabdeckung hinten rechts verschrammt / verformt

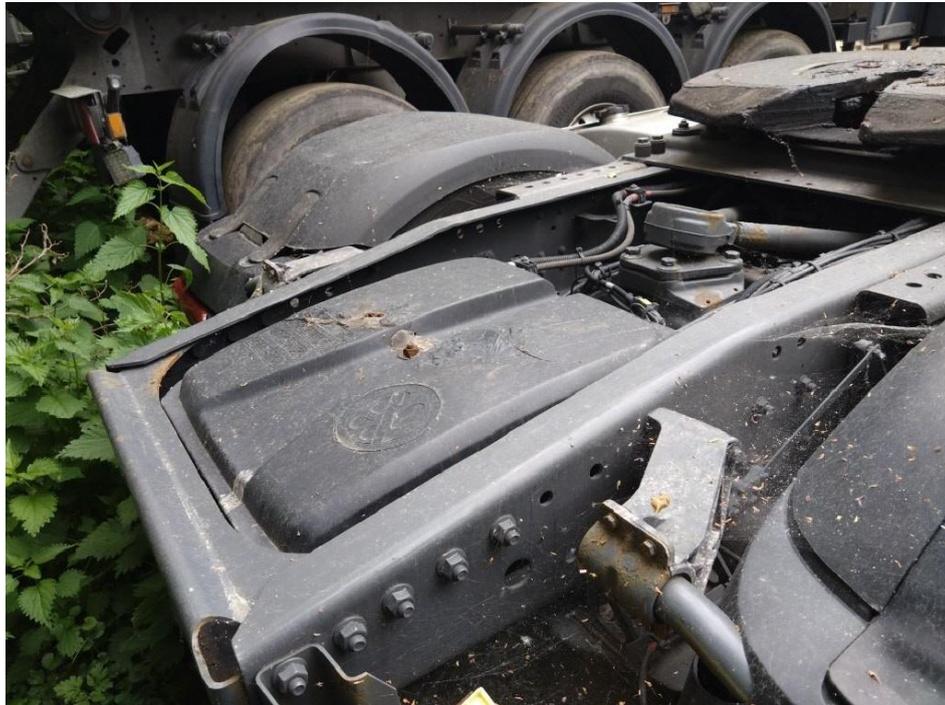
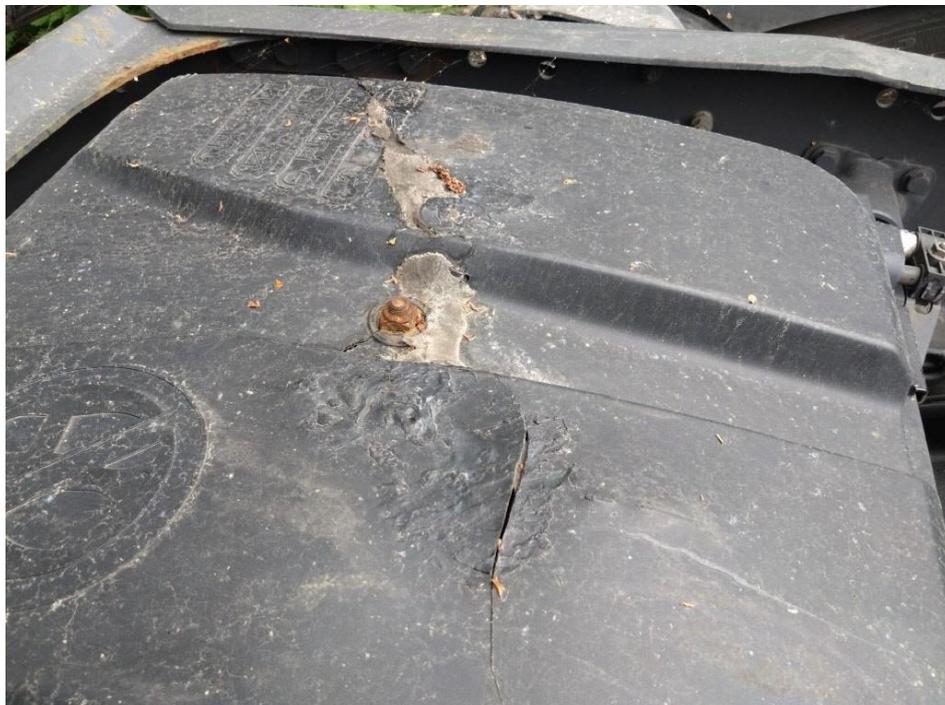
Bild 35 Deckel Batteriekasten gebrochen

Bild 36 Deckel Batteriekasten gebrochen
