Gutachten

1000225200620

: **Fahrzeugbewertung**

Leasingvertragsnummer	: 83050350057
Fahrzeughalter	: Firma De Lage Landen Leasing GmbH Theo-Champion-Str. 1, D-40549 Düsseldorf
Amtliches Kennzeichen	: HB-MB 604
Auftrag vom / durch	: 13.05.2025 / Auftraggeber
Besichtigungsdatum / -ort	: 22.05.2025 / Eschweiler
Besichtigt durch	: intertaxexpert

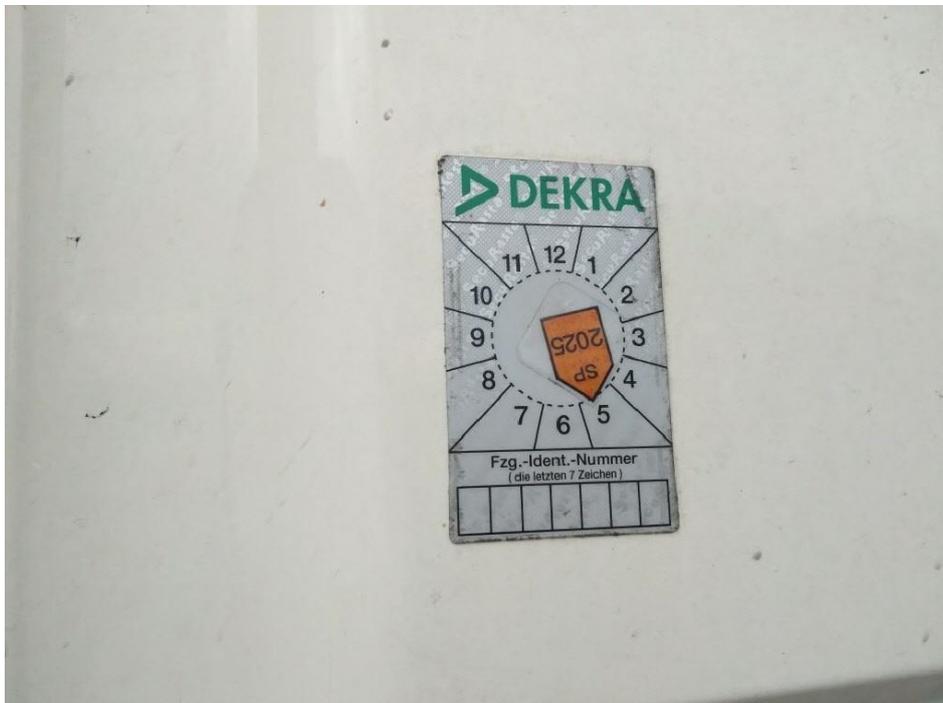
- : Fahrzeugaufbausteller SDG, Multiwechselfahrgestell.
- : Fahrzeugspezifikation aus Herstellerangabe übernommen. Ein Fahrzeugschein lag zum Zeitpunkt der Besichtigung nicht vor. Der Fahrzeugbrief wurde vom Auftraggeber zur Verfügung gestellt. Eine Probefahrt und eigenschaftsbedingte Funktionsprüfung der Fahrzeugtechnik wurde nicht durchgeführt. Kein Wartungsnachweis vorhanden. Wechselfahrgestell nicht verkehrssicher. Sicherheitsprüfung fällig 05.2025.

Bild 10 nächste Sicherheitsprüfung

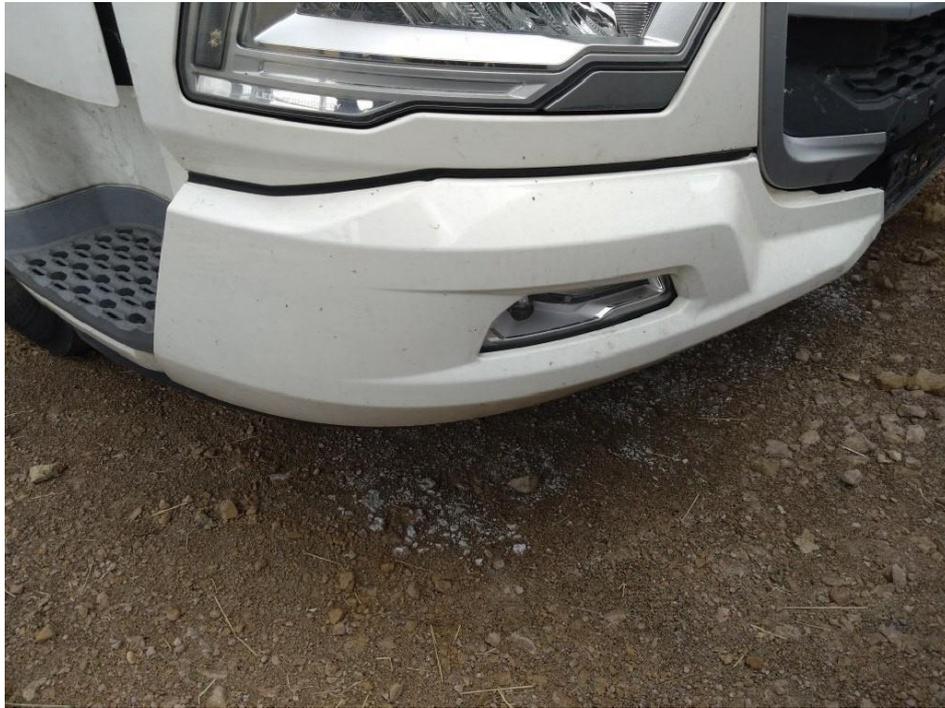
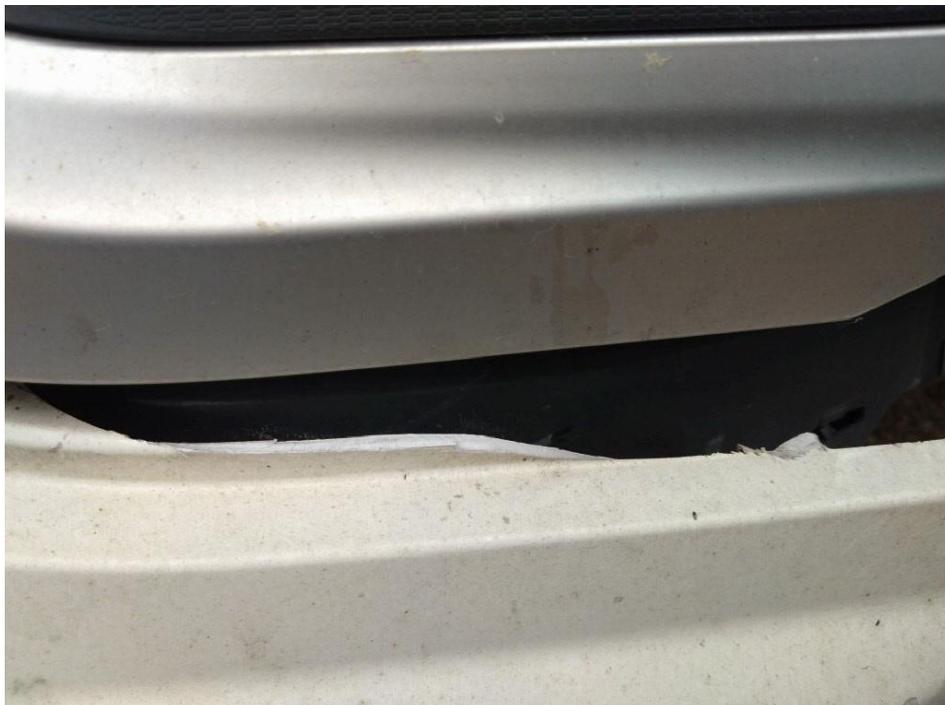
Bild 11 Stossfänger rechtsseitig gebrochen

Bild 12 Stossfänger rechtsseitig gebrochen

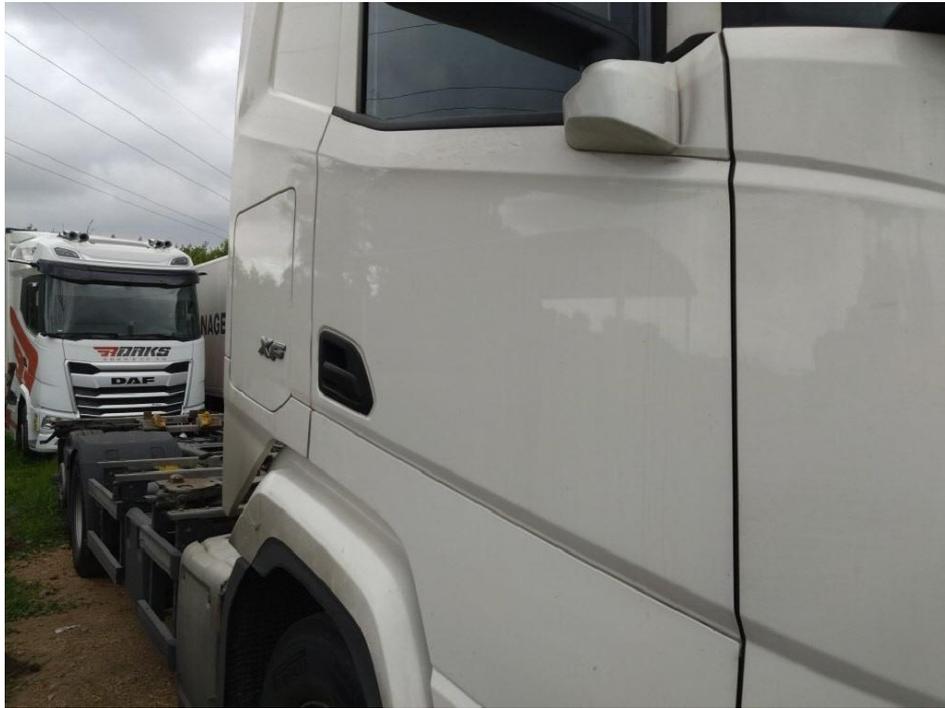
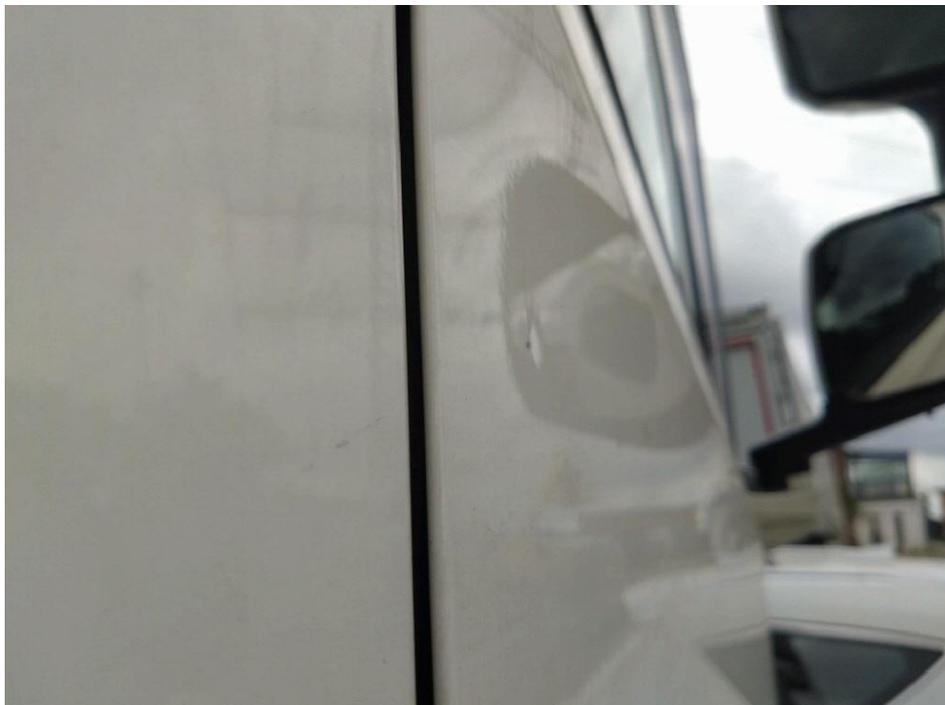
Bild 13 Fahrerhaustür rechts verformt

Bild 14 Fahrerhaustür rechts verformt

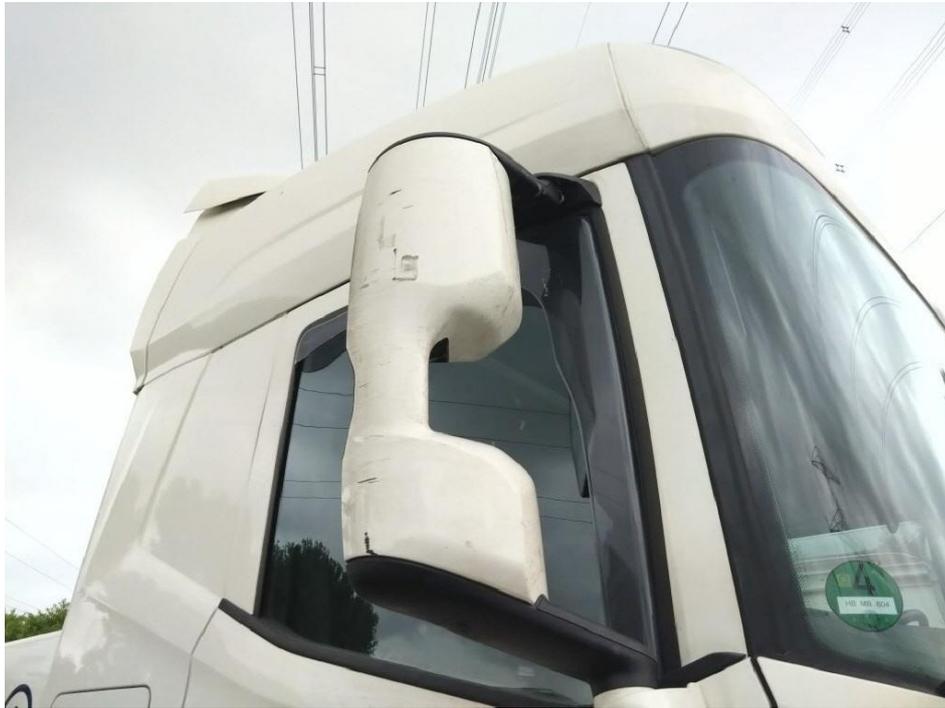
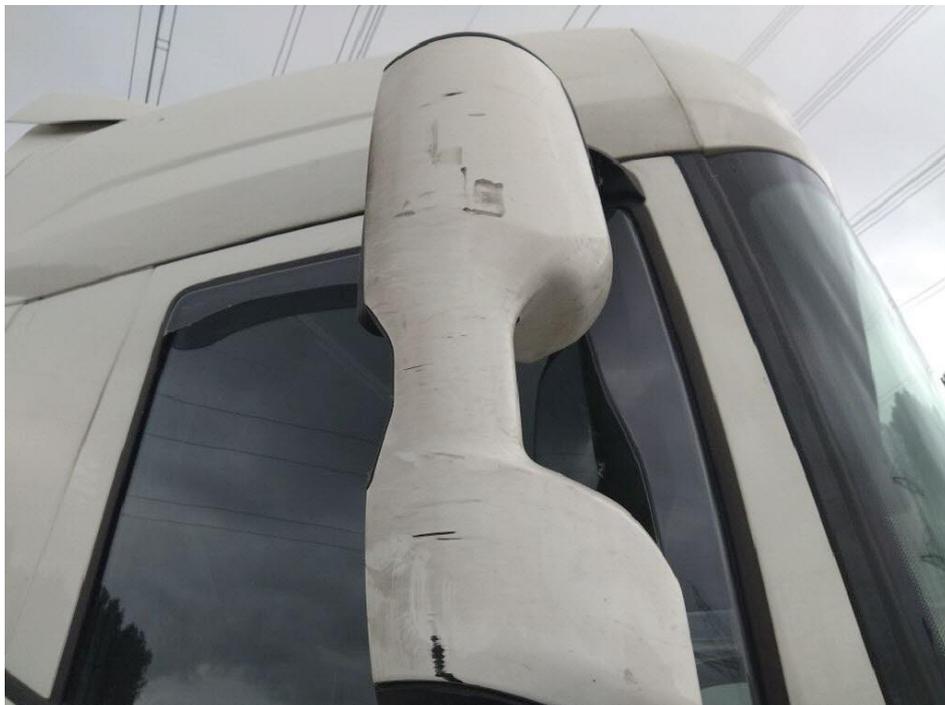
Bild 15 Aussenspiegel rechts verschrammt

Bild 16 Aussenspiegel rechts verschrammt

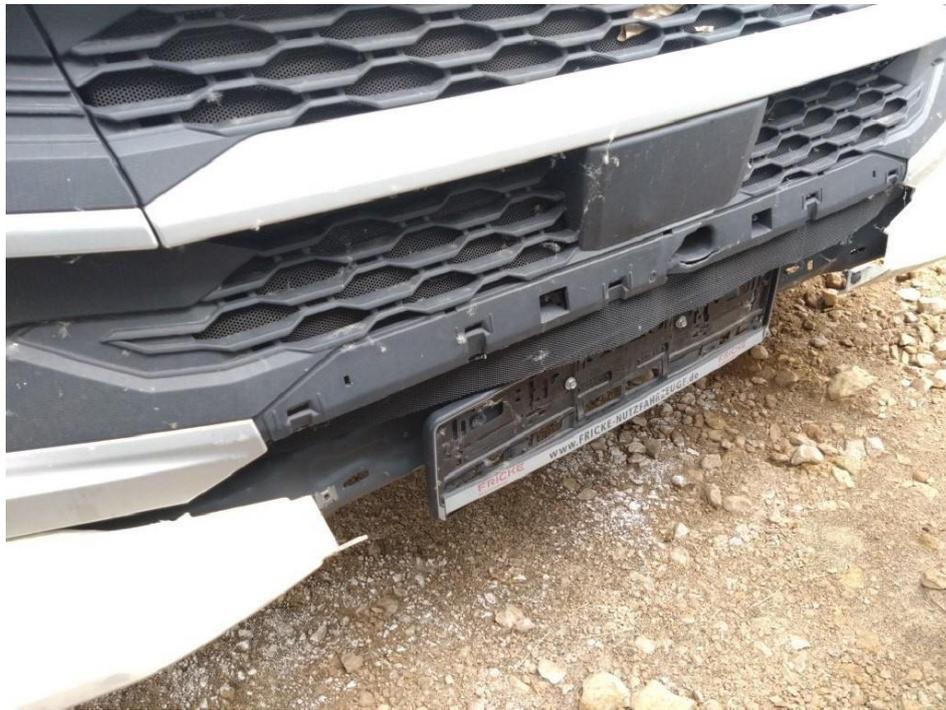
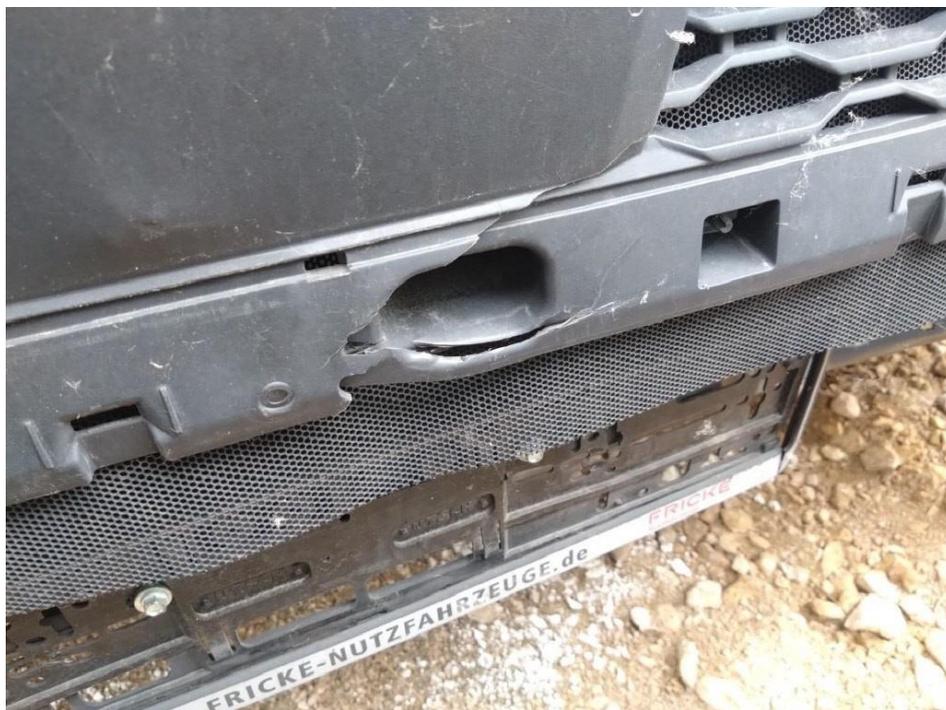
Bild 17 Kühlergrill unterhalb verformt / gebrochen

Bild 18 Kühlergrill unterhalb verformt / gebrochen

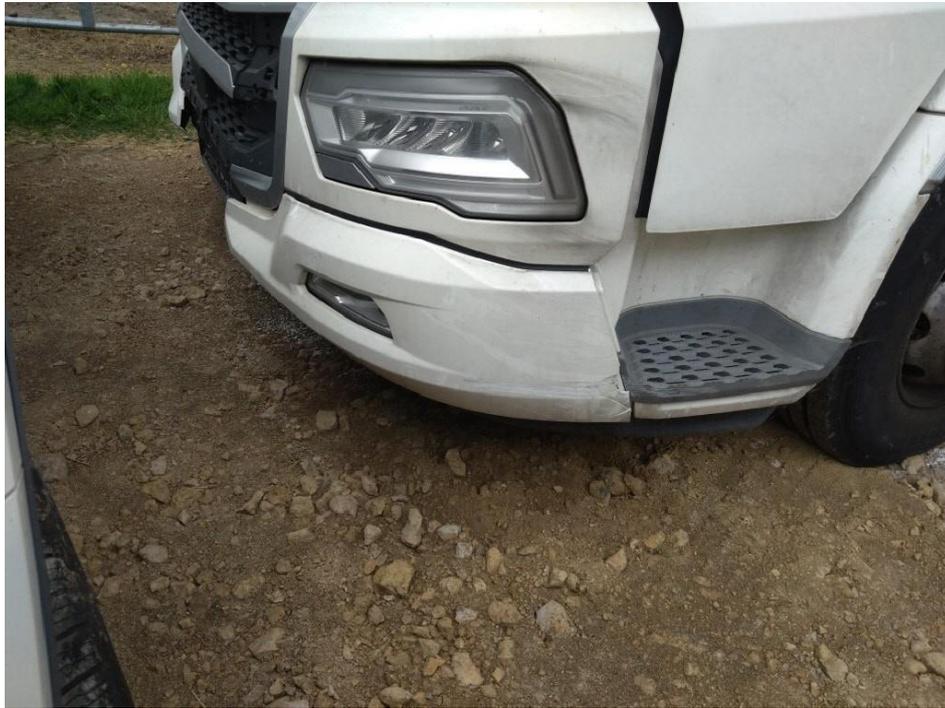
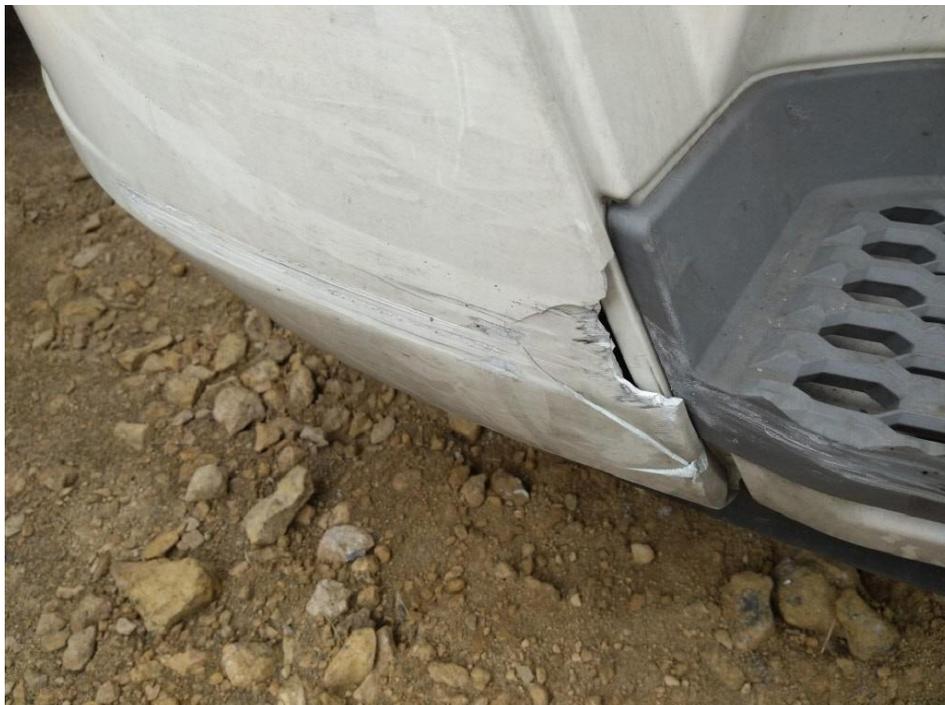
Bild 19 Stossfänger Inksseitig gebrochen

Bild 20 Stossfänger Inksseitig gebrochen

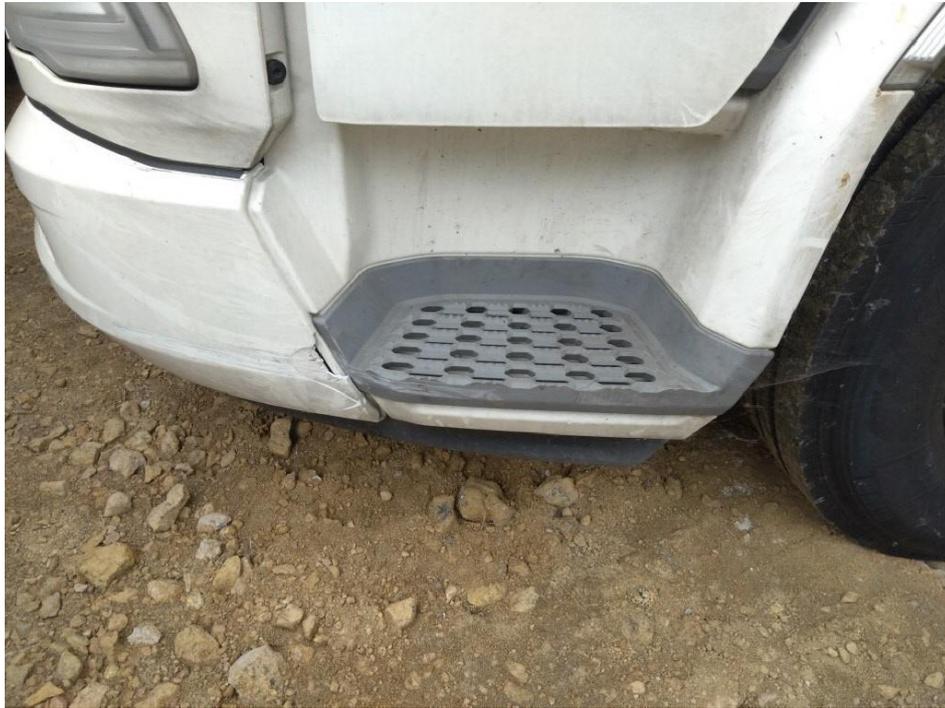
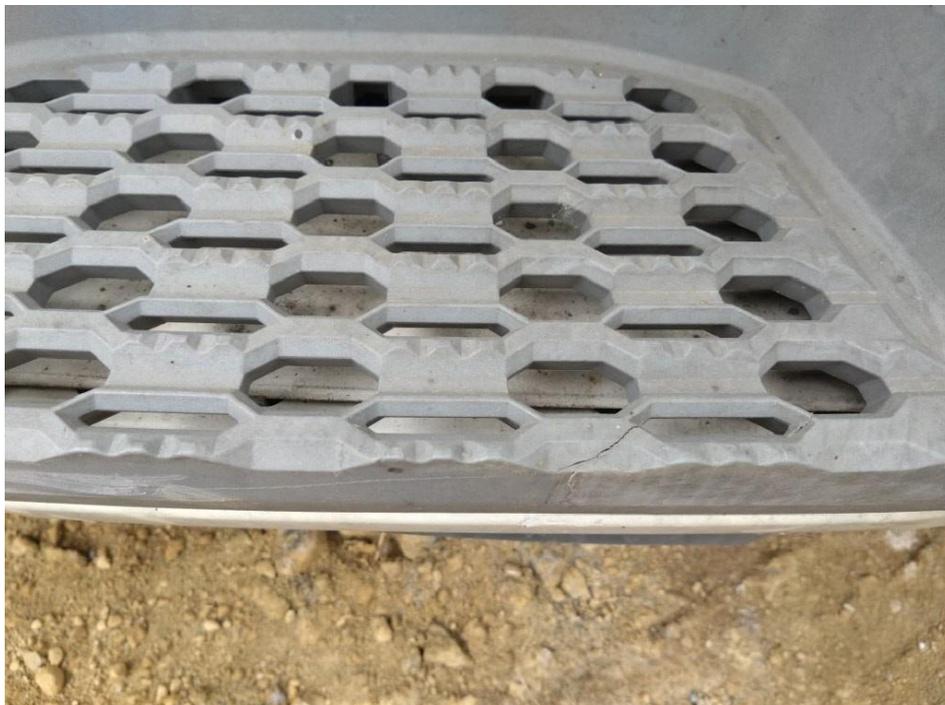
Bild 21 Einstiegskasten links unten mit Trittstufe gebrochen

Bild 22 Einstiegskasten links unten mit Trittstufe gebrochen

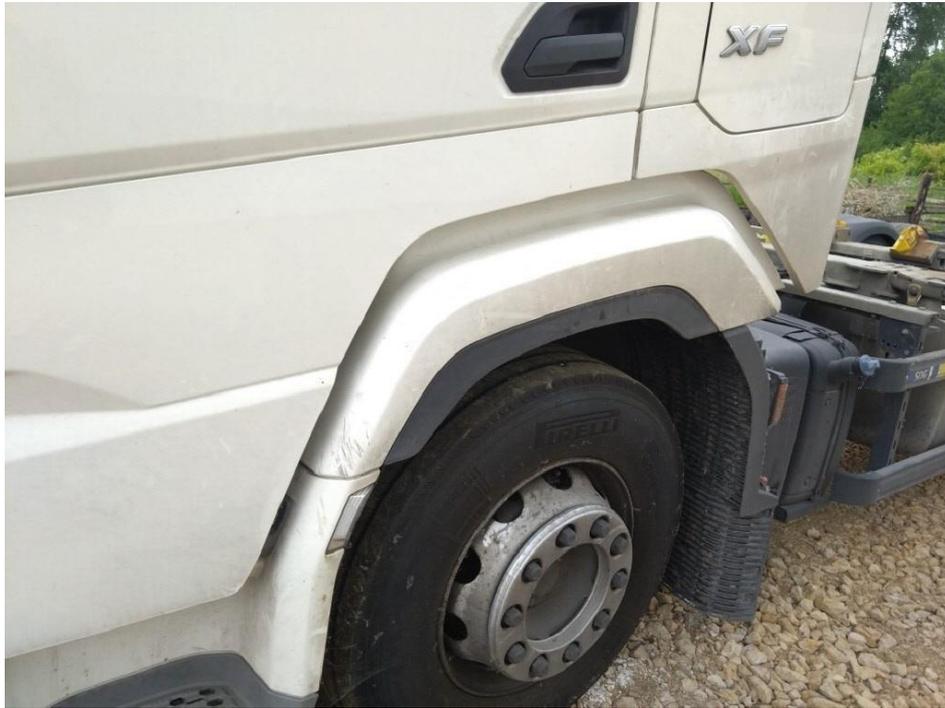
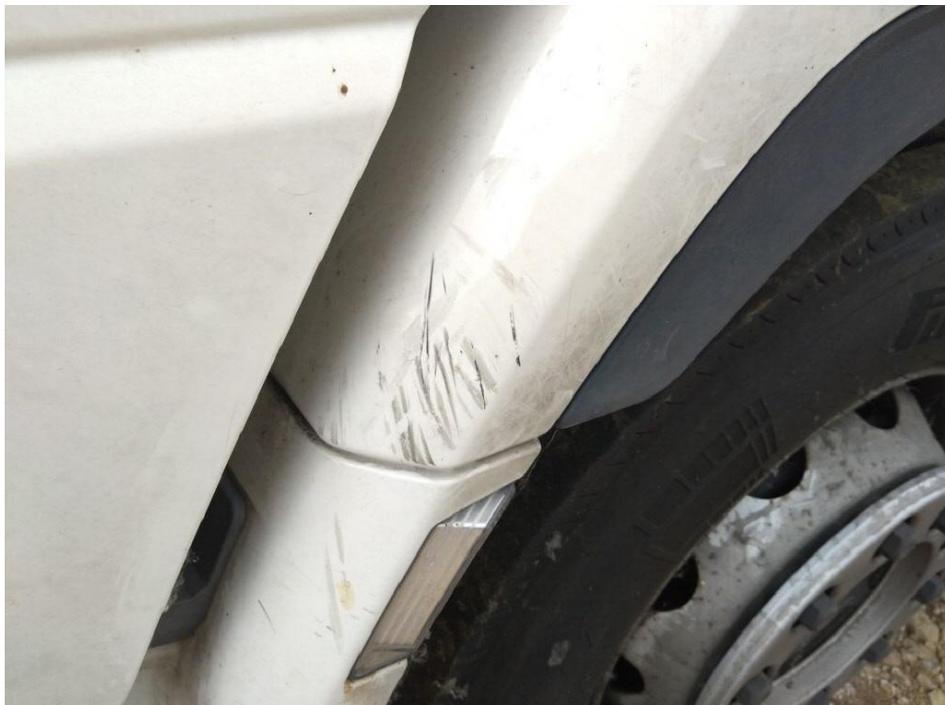
Bild 23 Einstiegskasten links oben verschrammt

Bild 24 Einstiegskasten links oben verschrammt

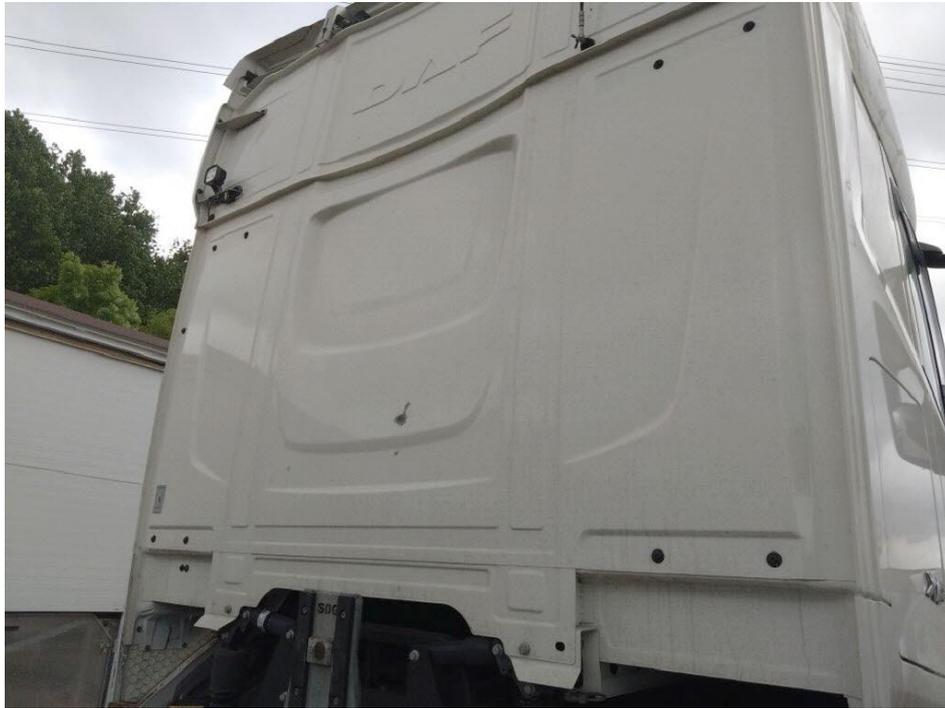
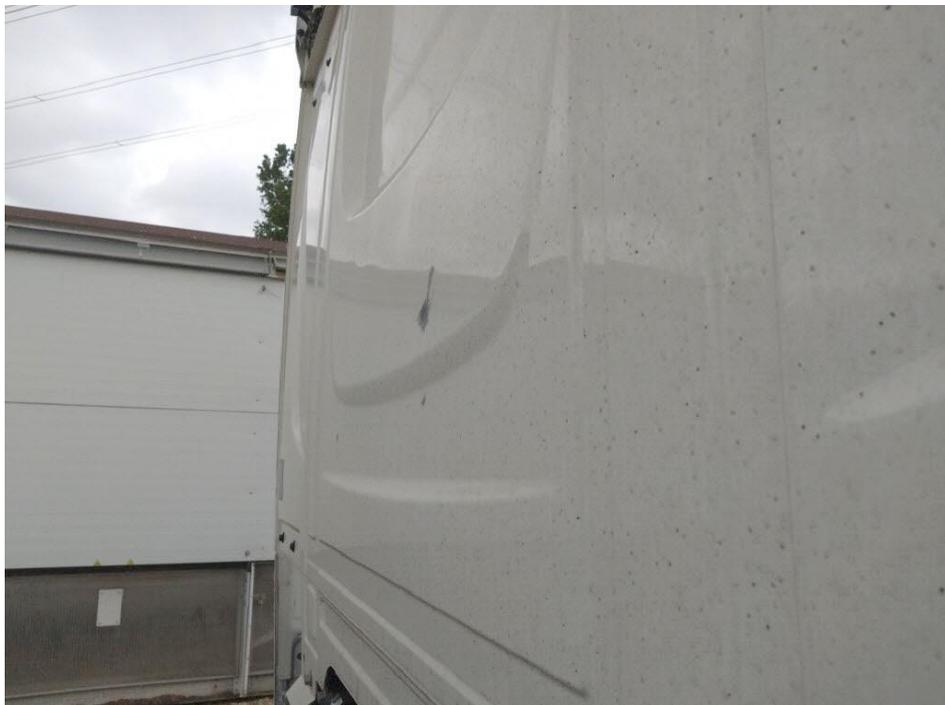
Bild 25 Fahrerhausrückwand verschrammt

Bild 26 Fahrerhausrückwand verschrammt

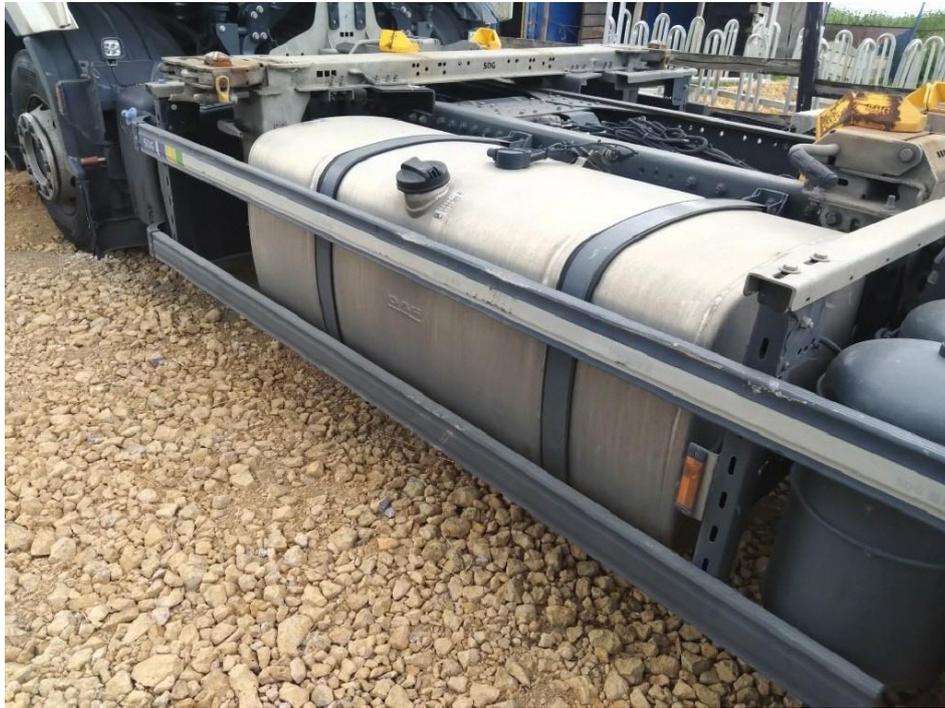
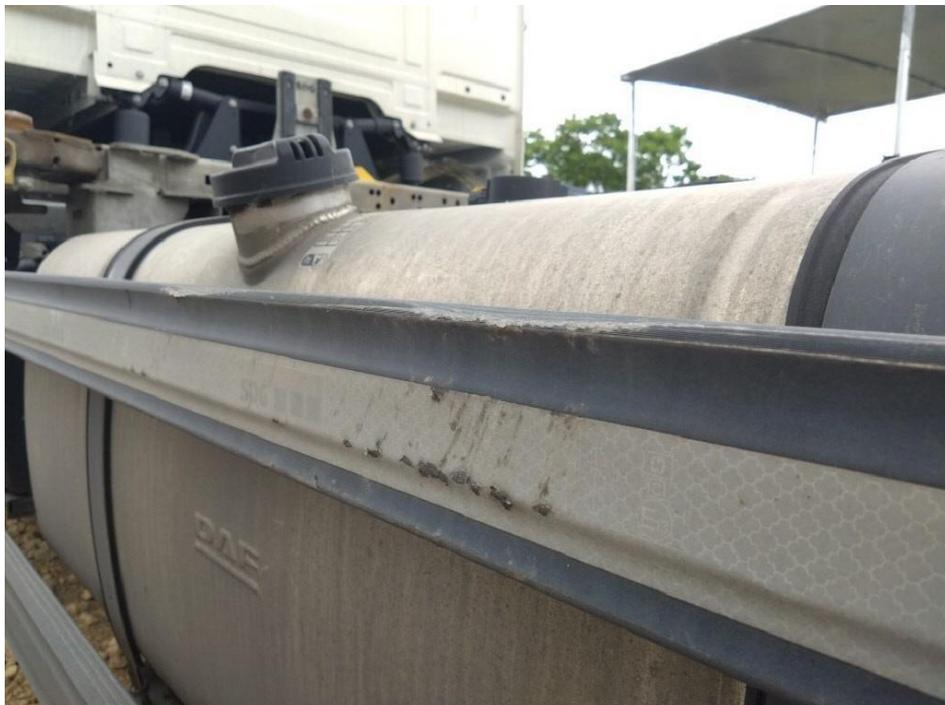
Bild 27 Seitenanfahrerschutz links verformt

Bild 28 Seitenanfahrerschutz links verformt

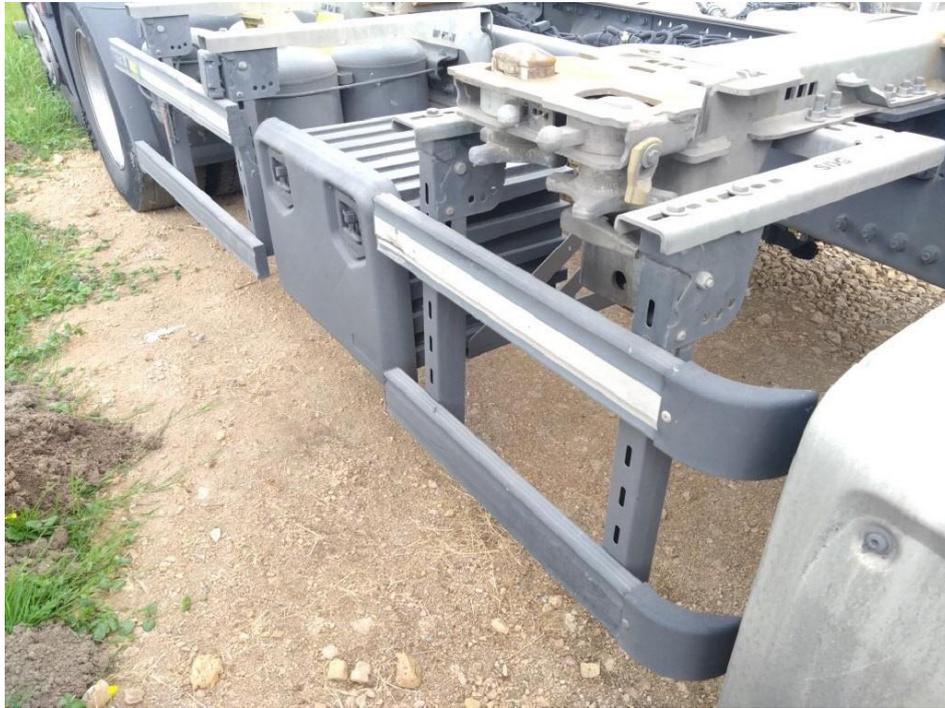
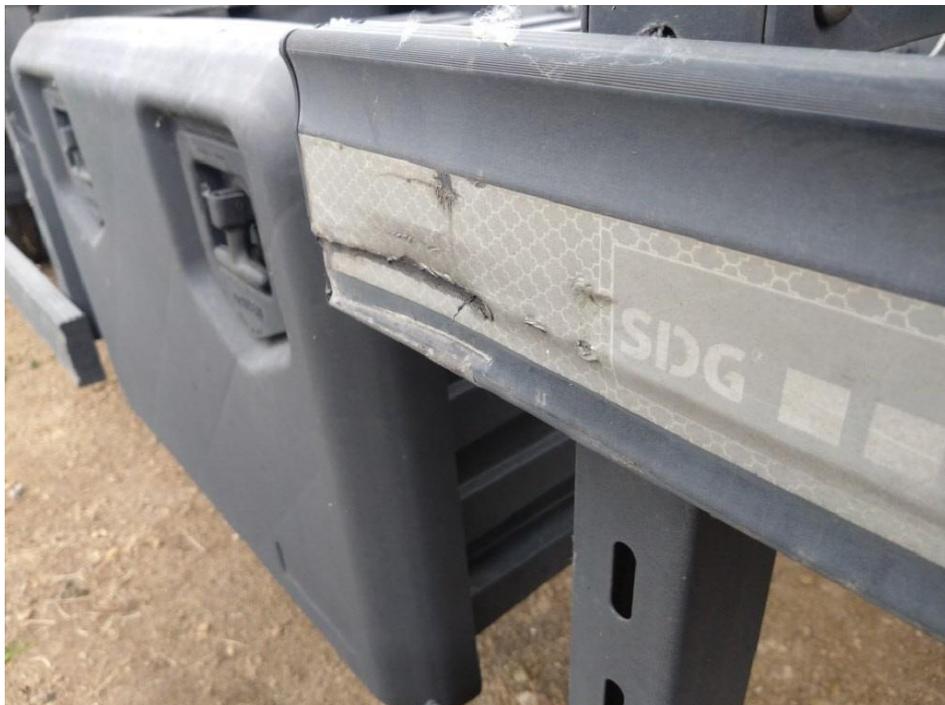
Bild 29 Seitenanfahrschutz rechts verformt

Bild 30 Seitenanfahrschutz rechts verformt

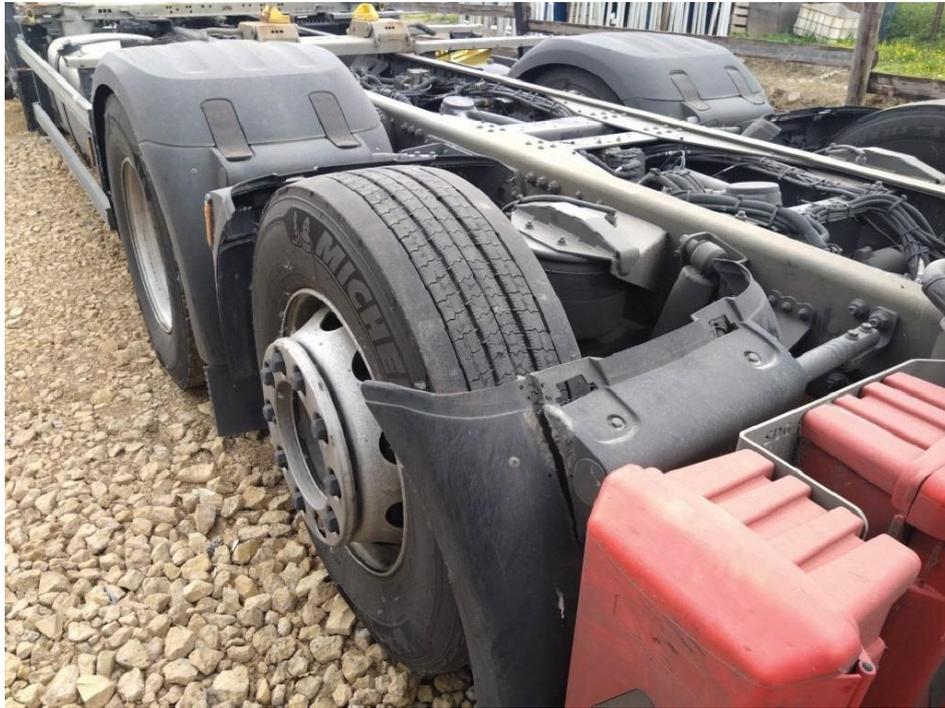
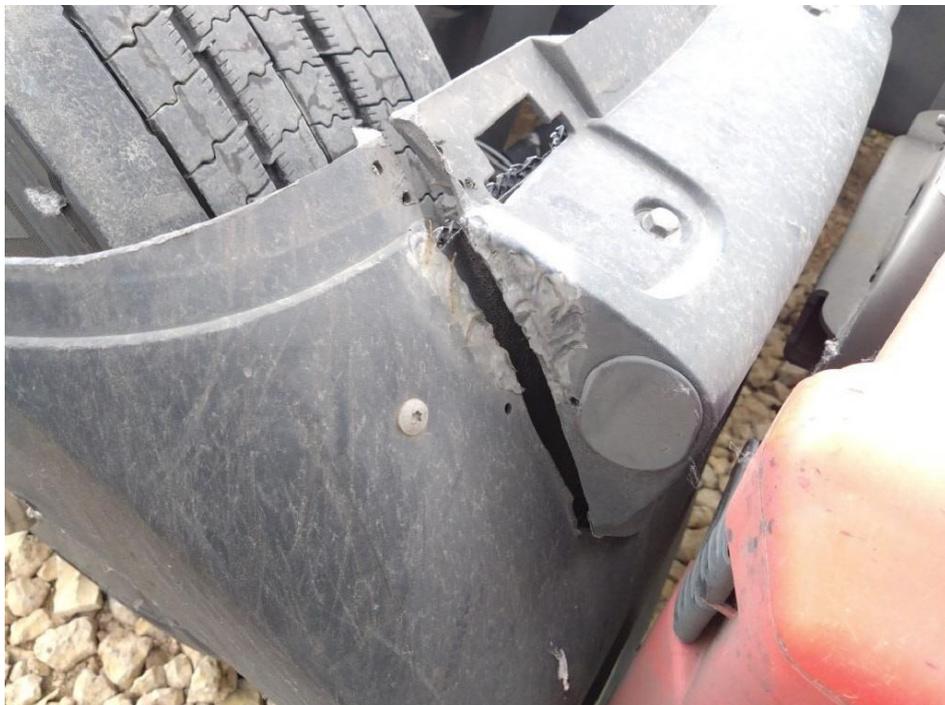
Bild 31 Radabdeckung hinten links gebrochen

Bild 32 Radabdeckung hinten links gebrochen

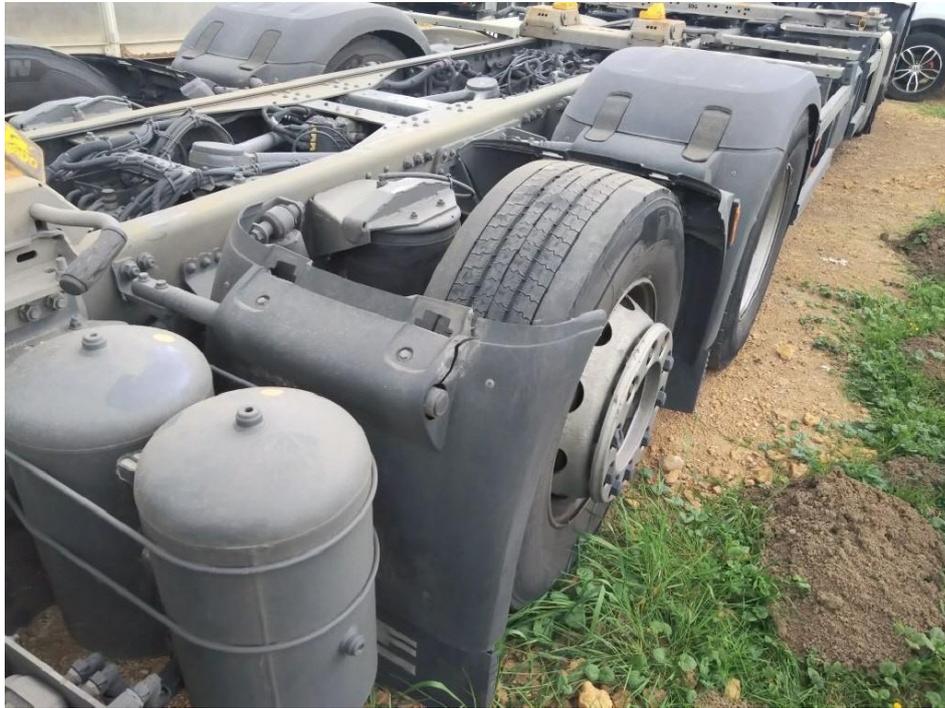
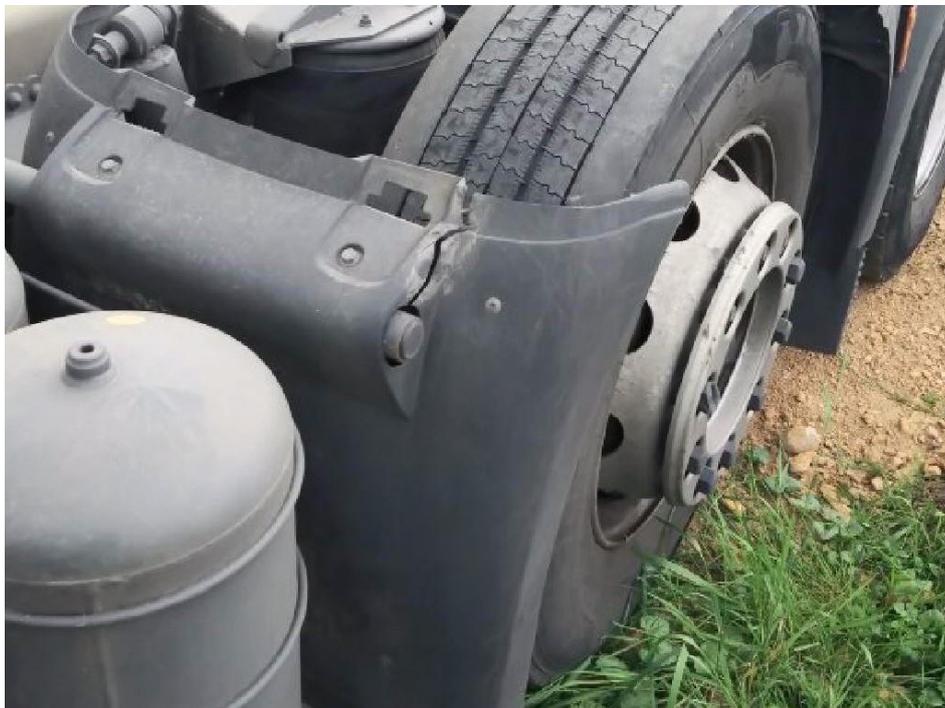
Bild 33 Radbeckung hinten rechts gebrochen

Bild 34 Radbeckung hinten rechts gebrochen

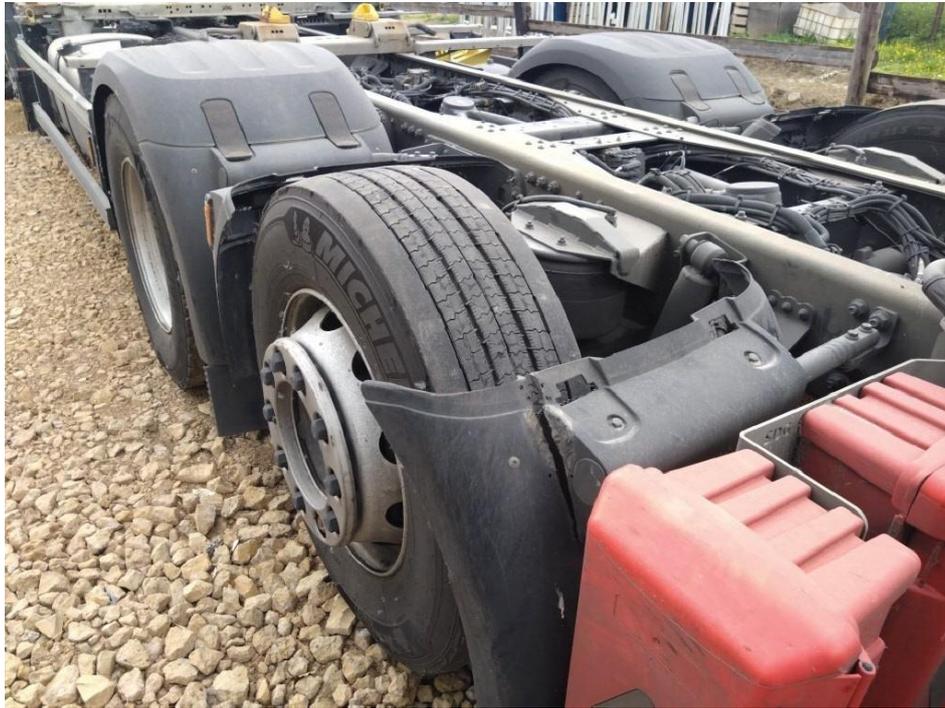
Bild 35 Radabdeckung hinten links oben fehlt

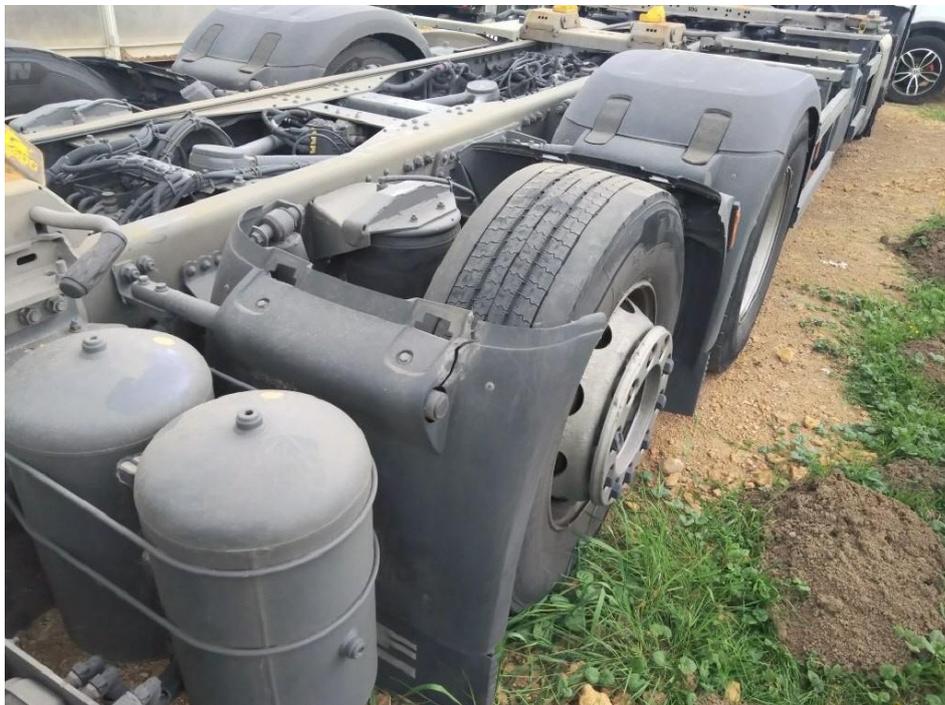
Bild 36 Radabdeckung hinten rechts oben fehlt
