+ Gutachten

1000225200621

: Fahrzeugbewertung

Leasingvertragsnummer	: 83040170446
Fahrzeughalter	: Firma De Lage Landen Leasing GmbH Theo-Champion-Str. 1, D-40549 Düsseldorf
Amtliches Kennzeichen	: WAK-K 170
Auftrag vom / durch	: 13.05.2025 / Auftraggeber
Besichtigungsdatum / -ort	: 22.05.2025 / Eschweiler
Besichtigt durch	: intertaxexpert

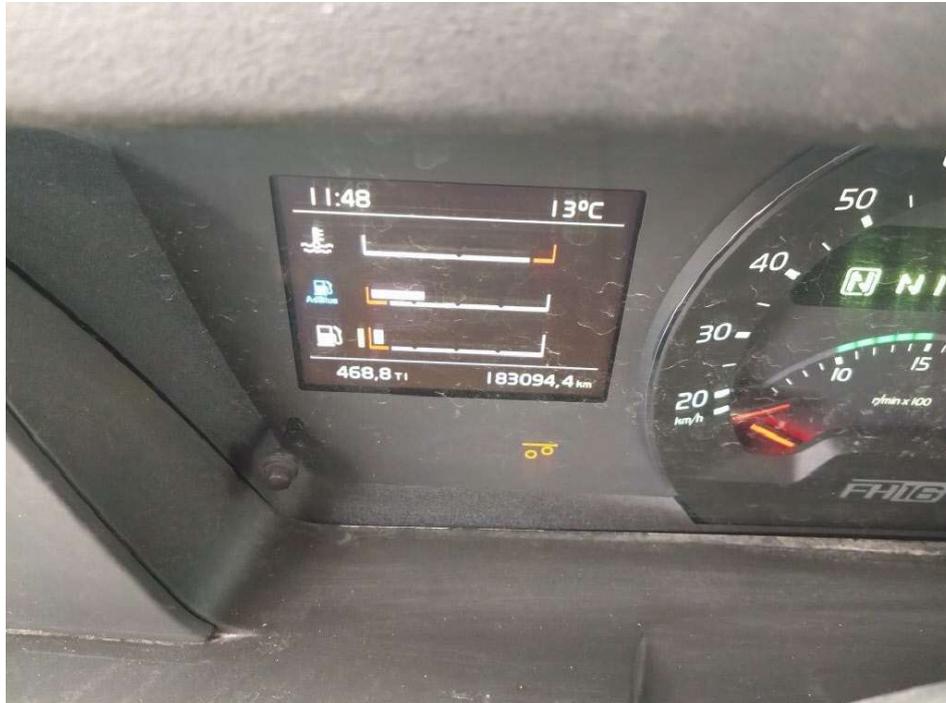
Bild 8 angezeigte Laufleistung

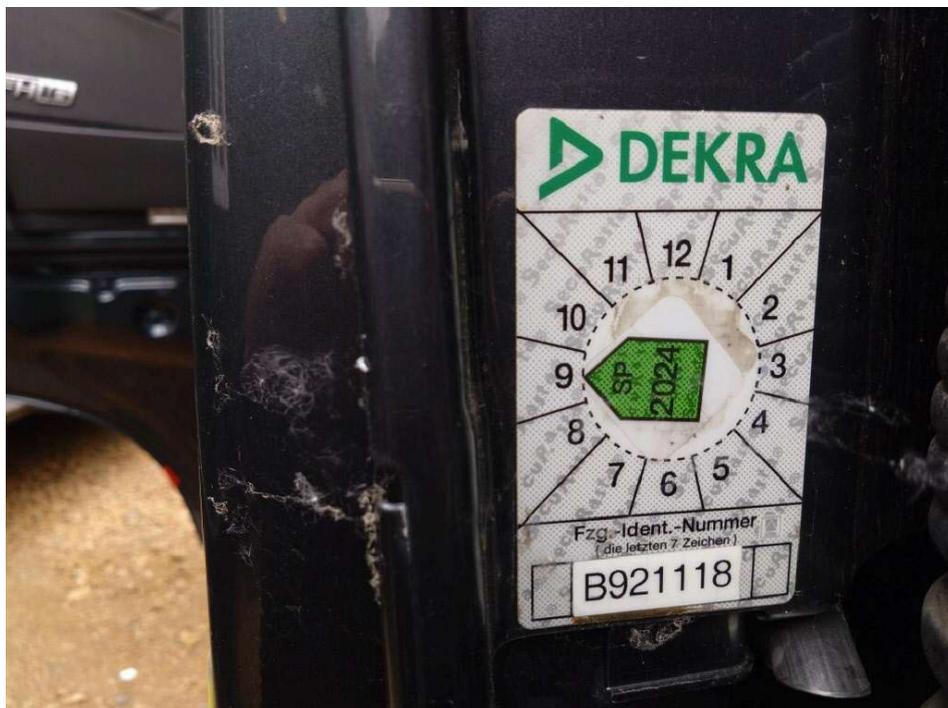
Bild 12 nächste Sicherheitsprüfung

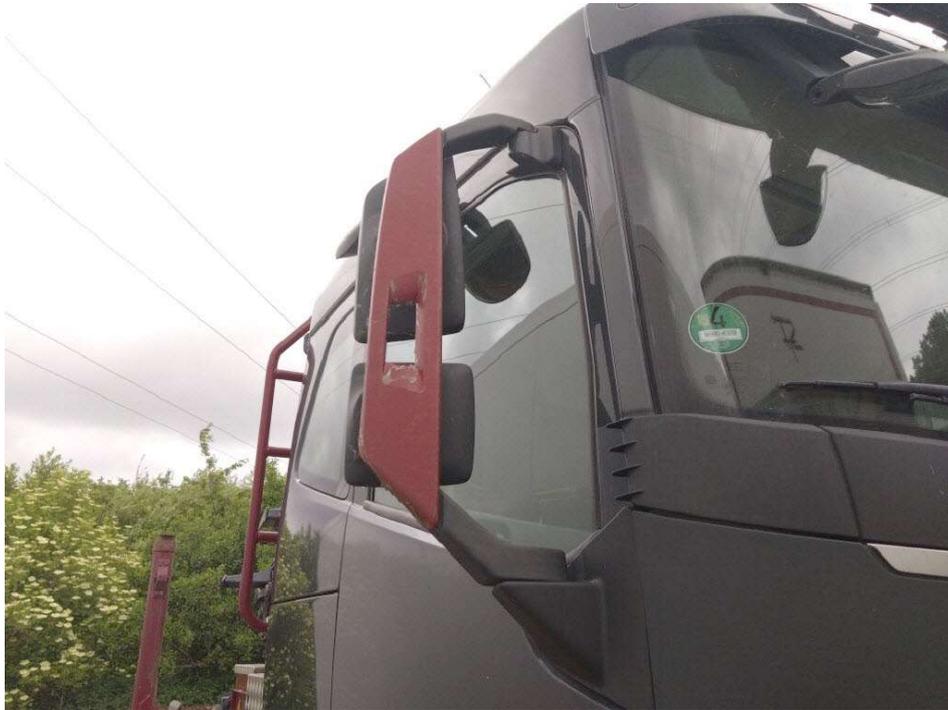
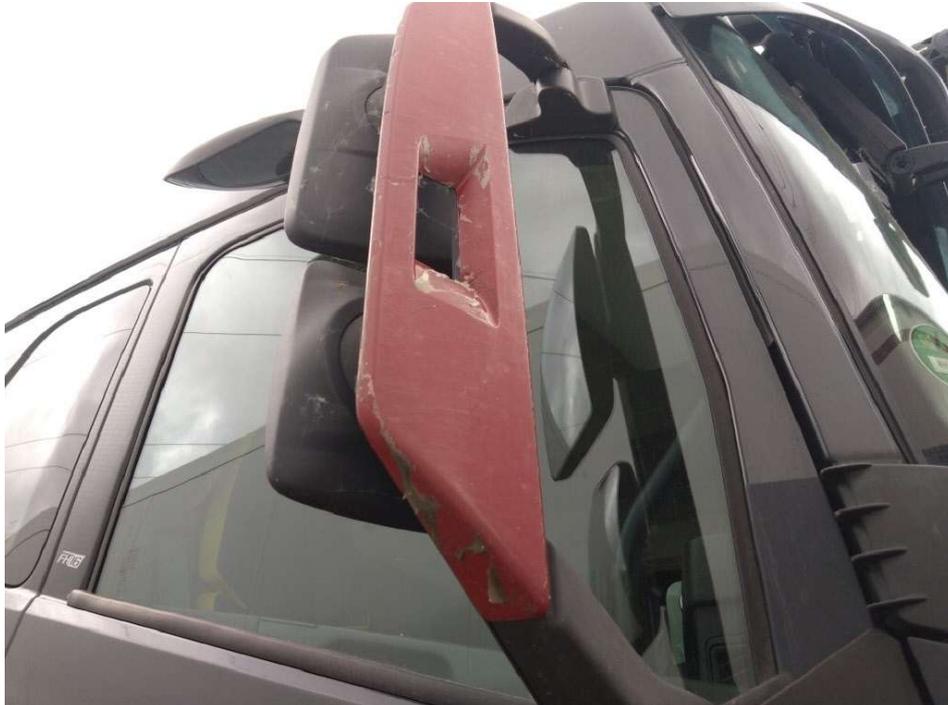
Bild 13 Aussenspiegel rechts verschrammt / gebrochen

Bild 14 Aussenspiegel rechts verschrammt / gebrochen

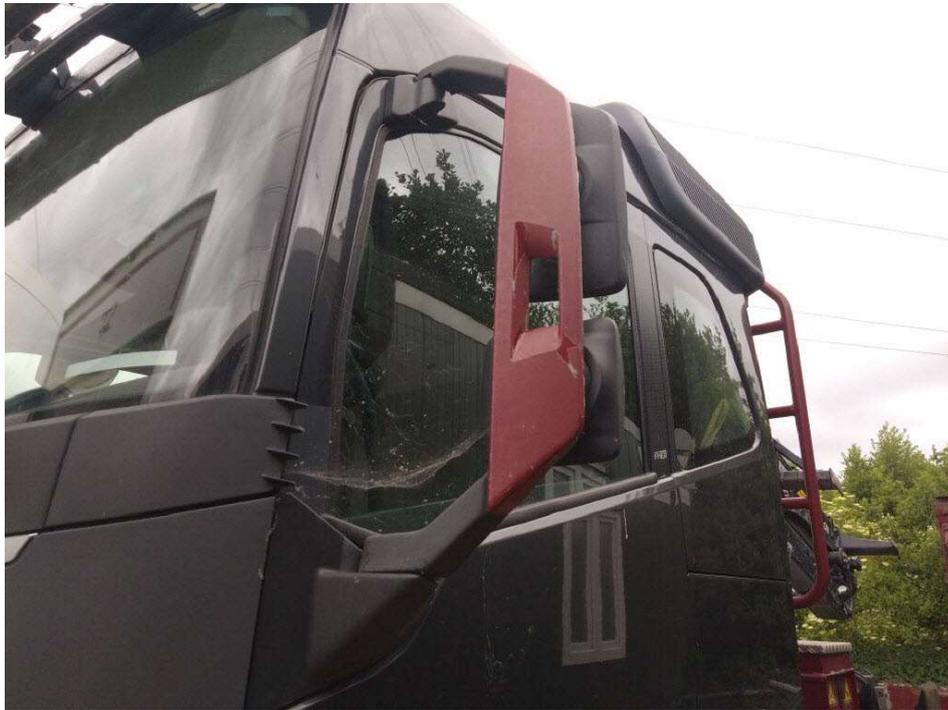
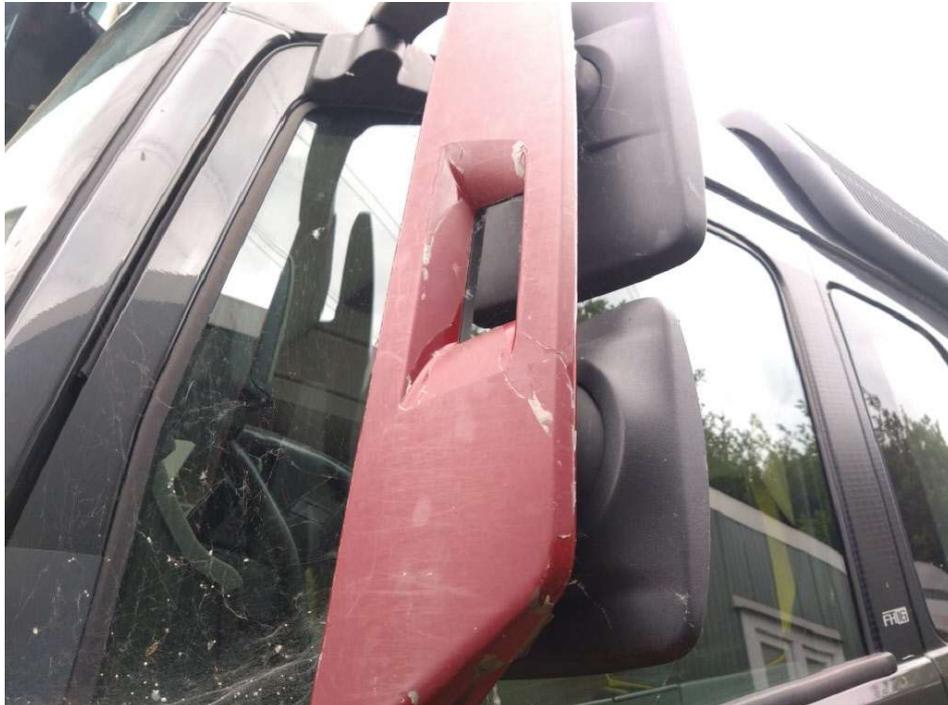
Bild 15 Aussenspiegel links verschrammt / gebrochen

Bild 16 Aussenspiegel links verschrammt / gebrochen

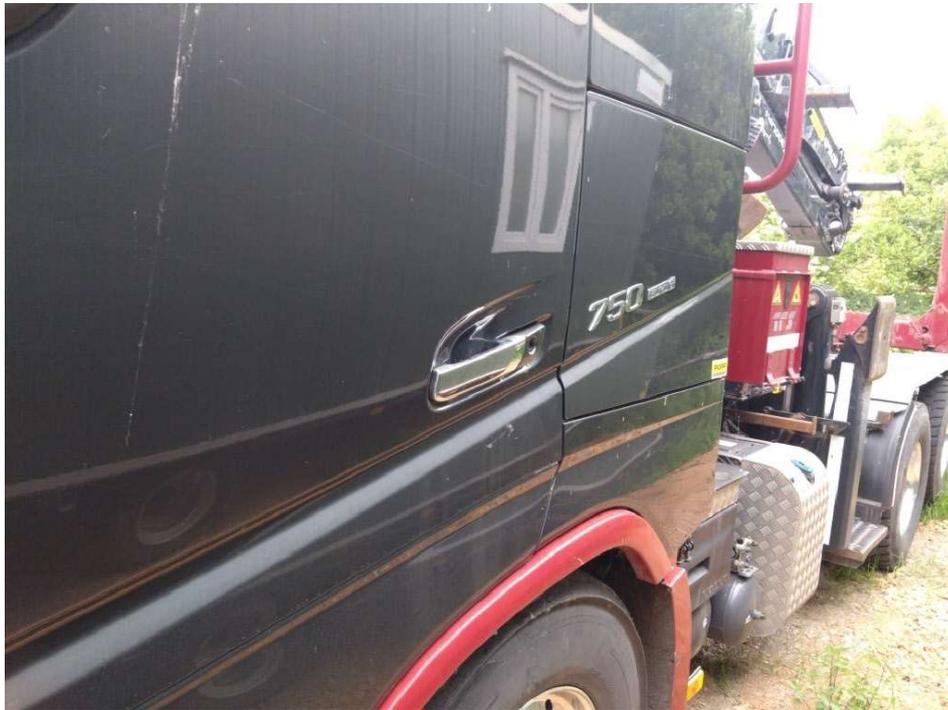
Bild 17 Fahrerhaustür links verschrammt

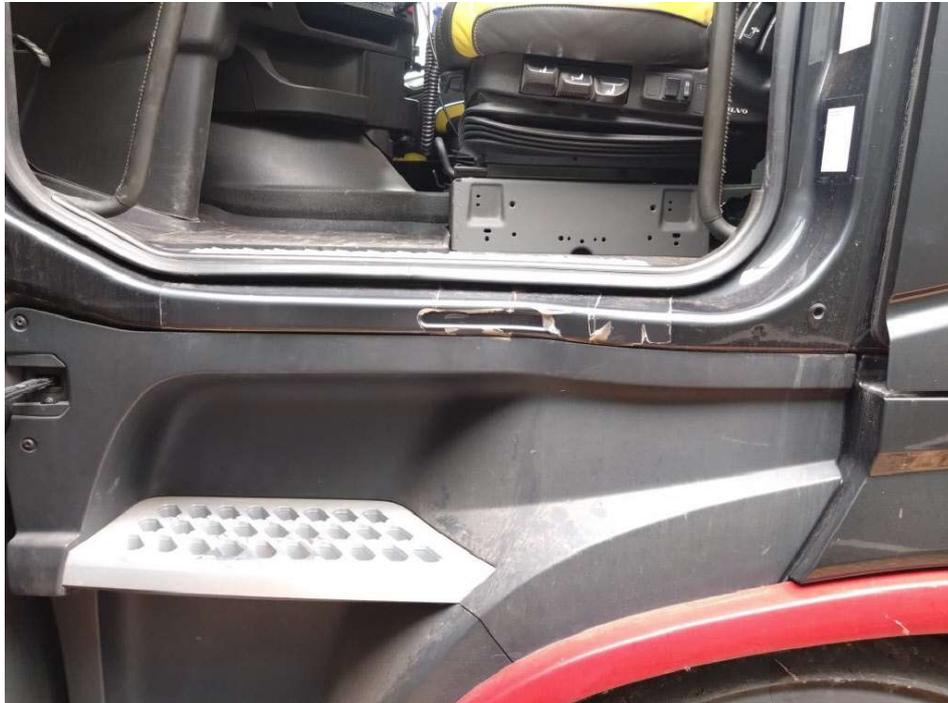
Bild 18 Einstieg linksseitig verschrammt / verformt

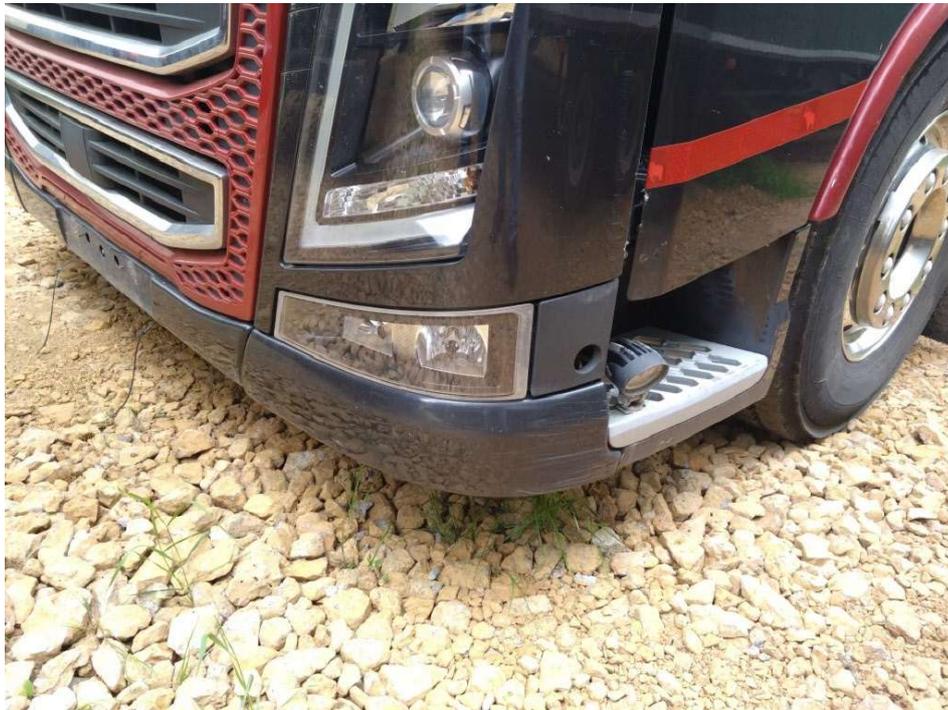
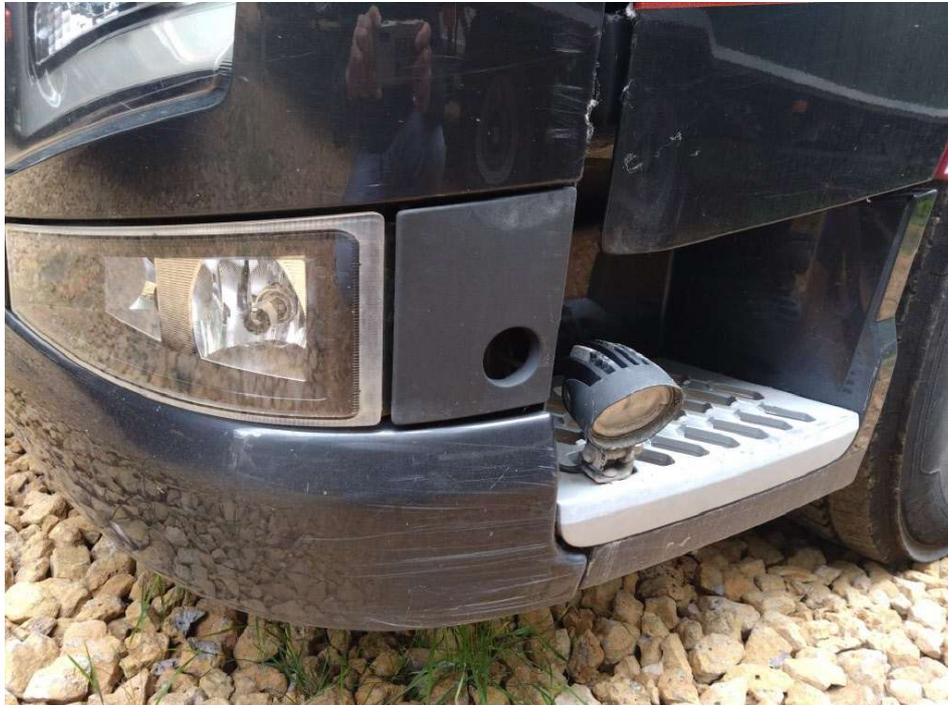
Bild 19 Fahrzeugfront linksseitig unterhalb verschrammt

Bild 20 Fahrzeugfront linksseitig unterhalb verschrammt

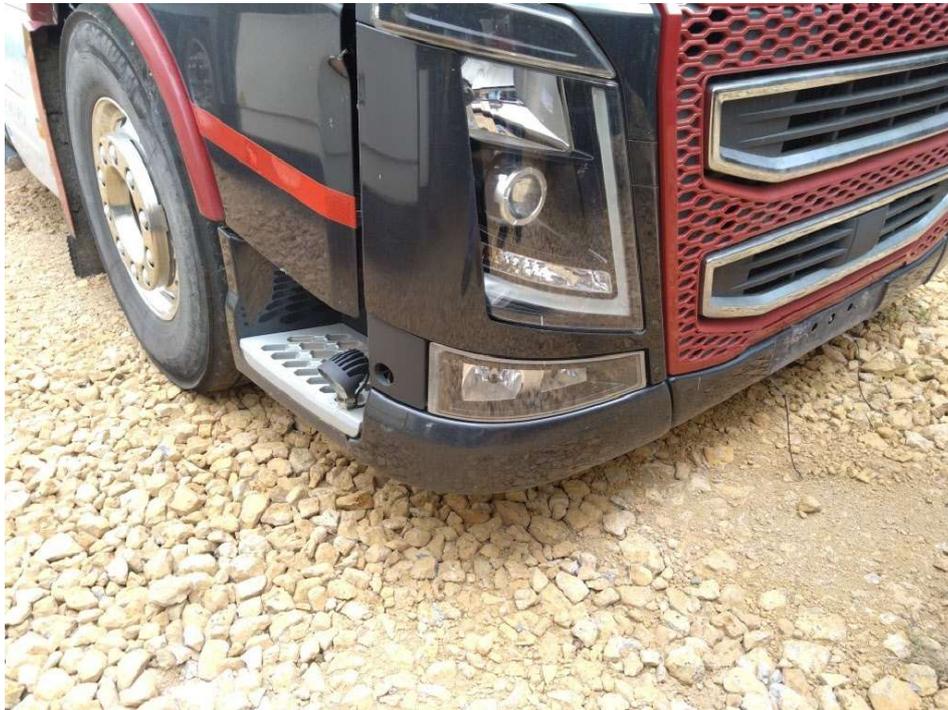
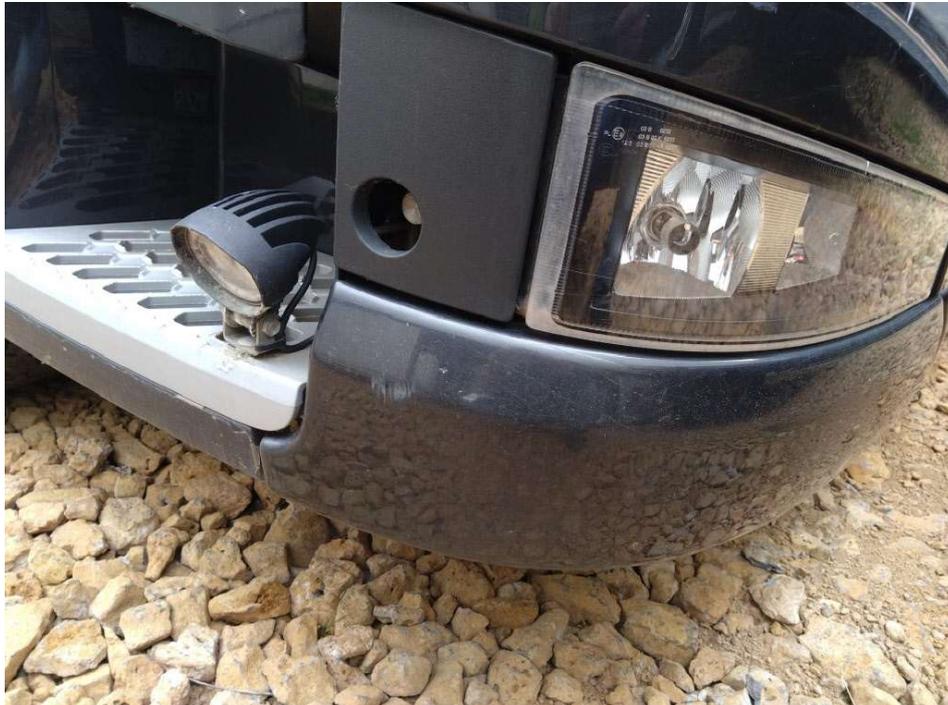
Bild 21 Fahrzeugfront rechtsseitig unterhalb verschrammt

Bild 22 Fahrzeugfront rechtsseitig unterhalb verschrammt

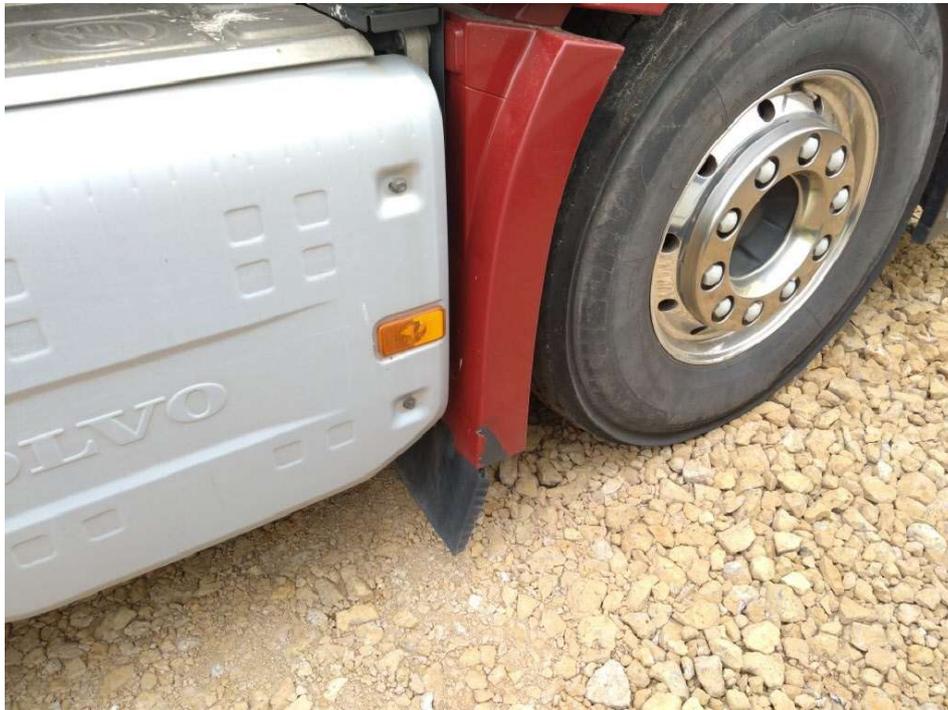
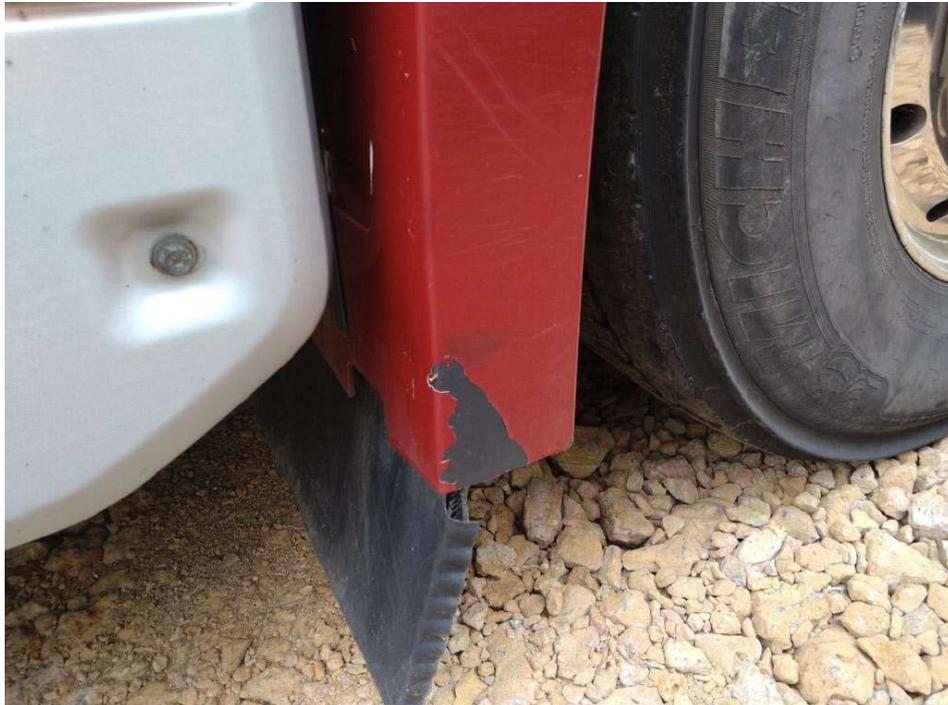
Bild 23 Vorderkotflügel rechts verschrammt

Bild 24 Vorderkotflügel rechts verschrammt

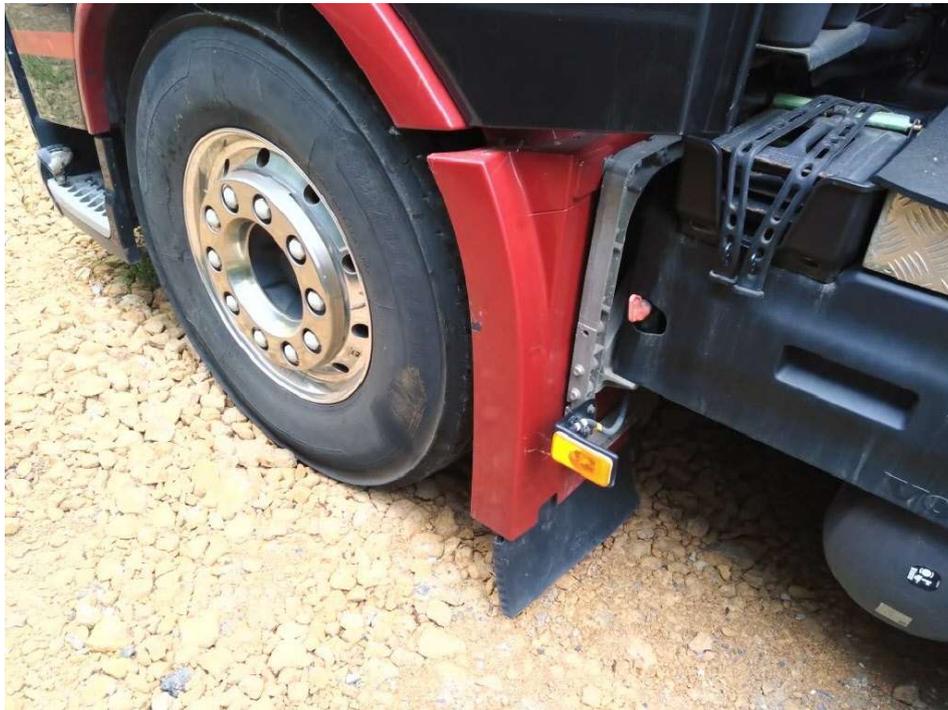
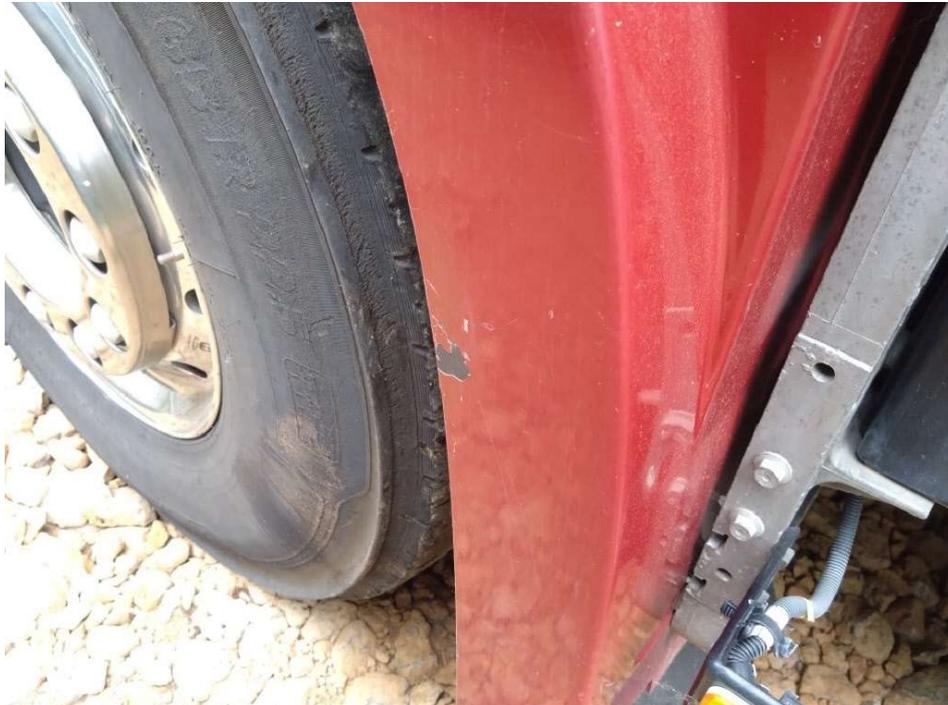
Bild 25 Vorderkotflügel links verschrammt

Bild 26 Vorderkotflügel links verschrammt
