Gutachten

1000225200627

: **Fahrzeugbewertung**

Amtliches Kennzeichen	: W-AX 44
Fahrzeugart	: LKW
Aufbauart	: Sattelzugmaschine, 2-türig
Fabrikat	: DAF
Typ / Untertyp	: XG Euro 6 / 530 FT 4x2
Fahrzeug-Ident-Nummer	: XLRTEF5300G424512
KBA-Nummer	: 9647000
Hubraum / Leistung	: 12902 ccm / 390 kW
Motorart / Zylinder / Motorbauart	: Diesel / 6-Zylinder / Reihe
Abgascode	: Euro 6
Plätze	: 2
zul. Gesamtgewicht	: 18000 kg
Reifendimension vorn	: 385/65 R 22.5
Reifendimension hinten	: 315/70 R 22.5
Reifenfabrikat	: Goodyear
Profiltiefe in (mm)	:

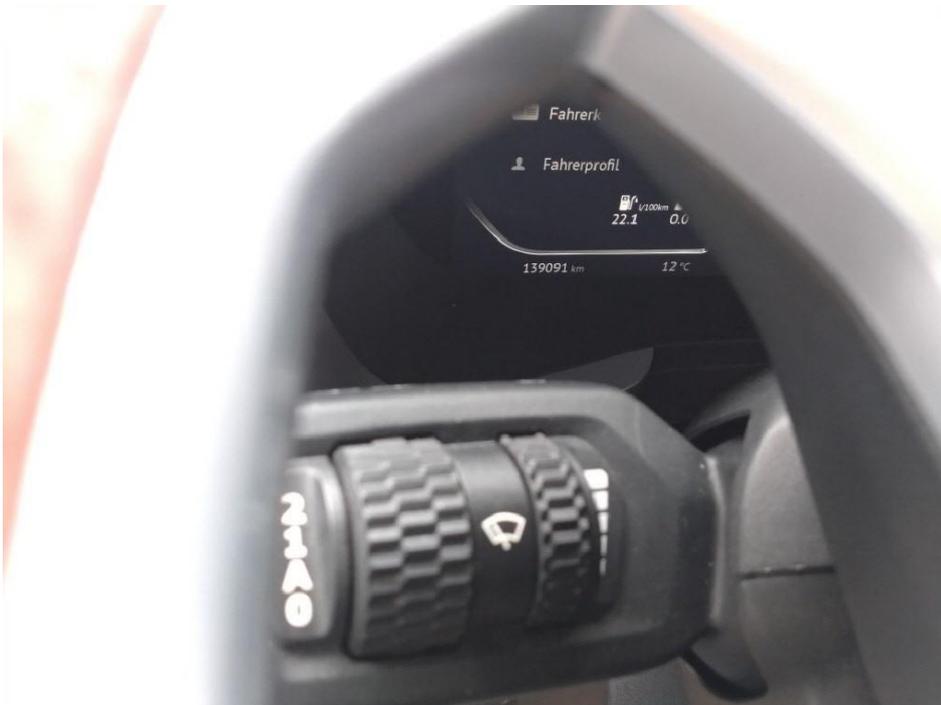
Bild 6 angezeigte Laufleistung

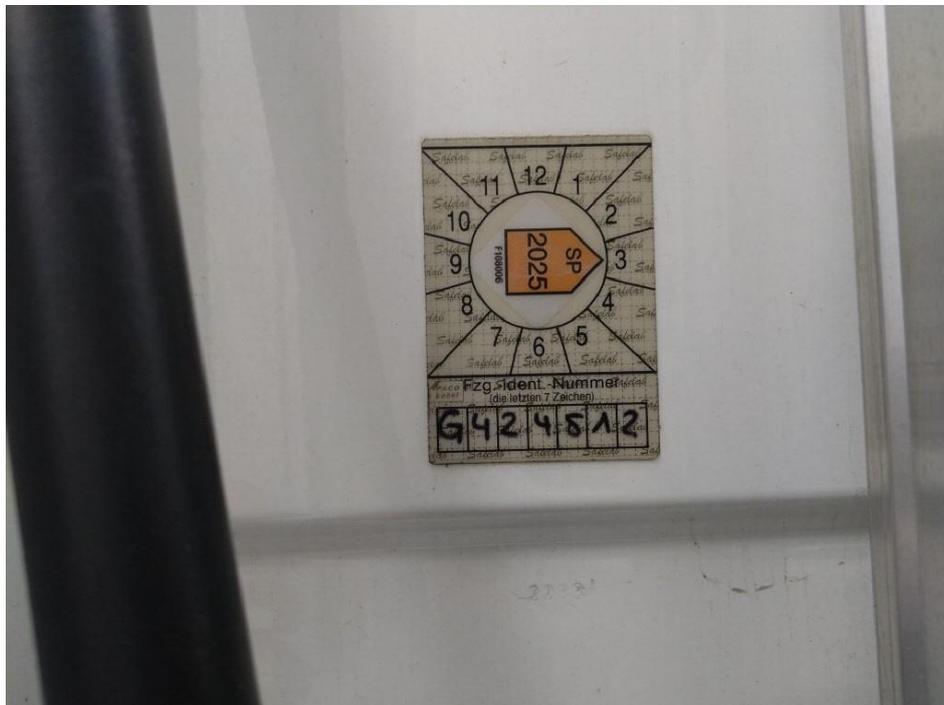
Bild 8 nächste Sicherheitsprüfung

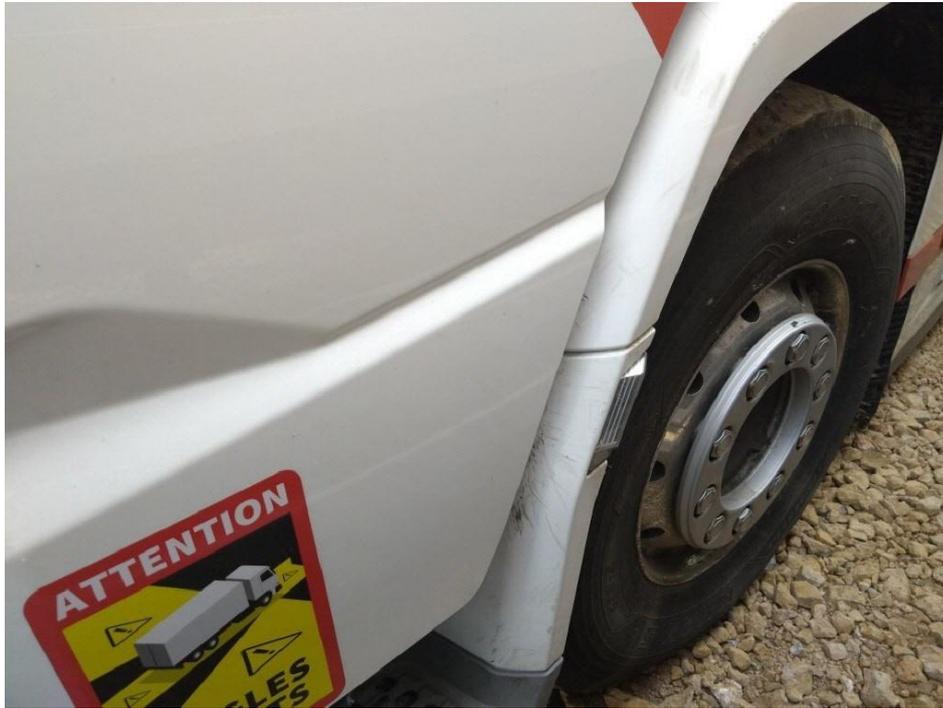
Stoßfänger rechtsseitig verschrammt, Radabdeckung hinten rechts oben gebrochen, Einstiegskasten rechts verschrammt, Einstiegskasten links verschrammt, Wartungsarbeiten durchführen, Fahrzeug innen verschmutzt, Fahrzeug aussen verschmutzt
-weitere Dokumentation siehe Fotoanlage zum Fahrzeug-

Bild 9 Einstiegkasten links verschrammt

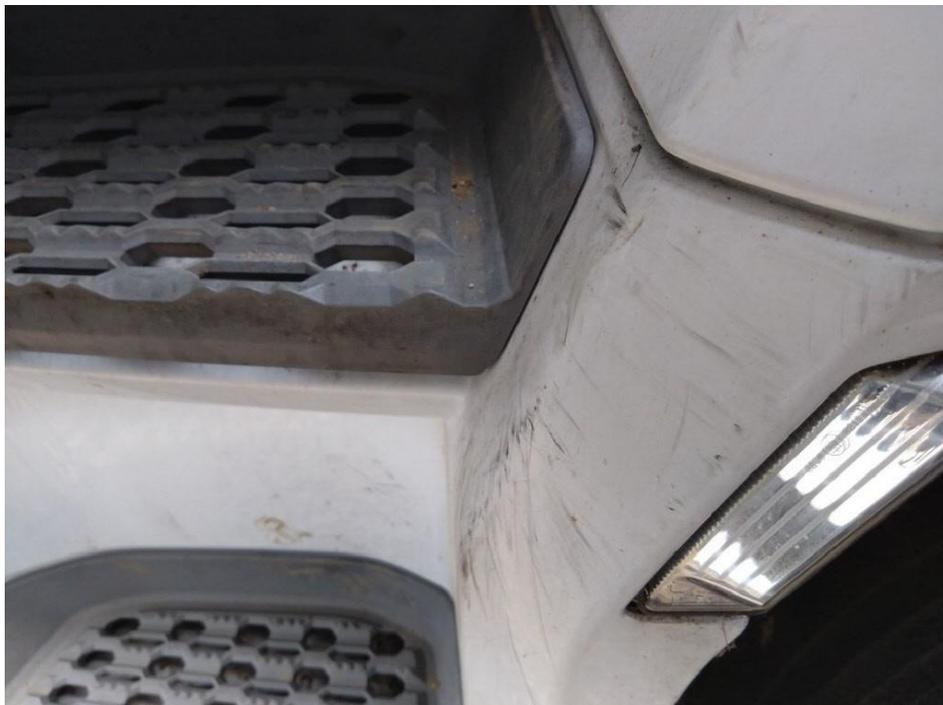
Bild 10 Einstiegkasten links verschrammt

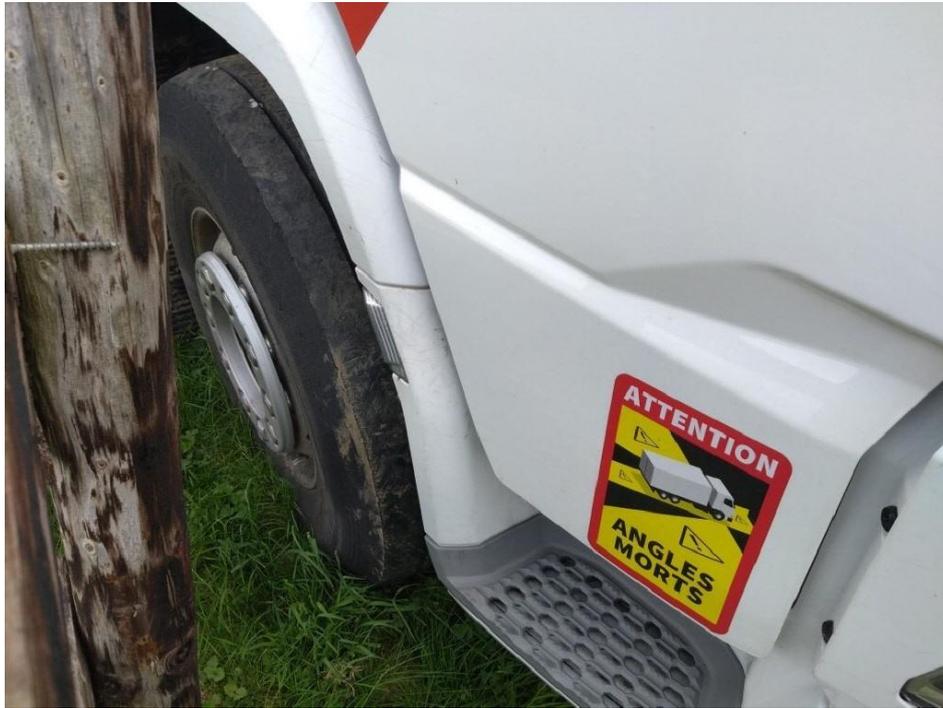
Bild 11 Einstiegskasten rechts verschrammt

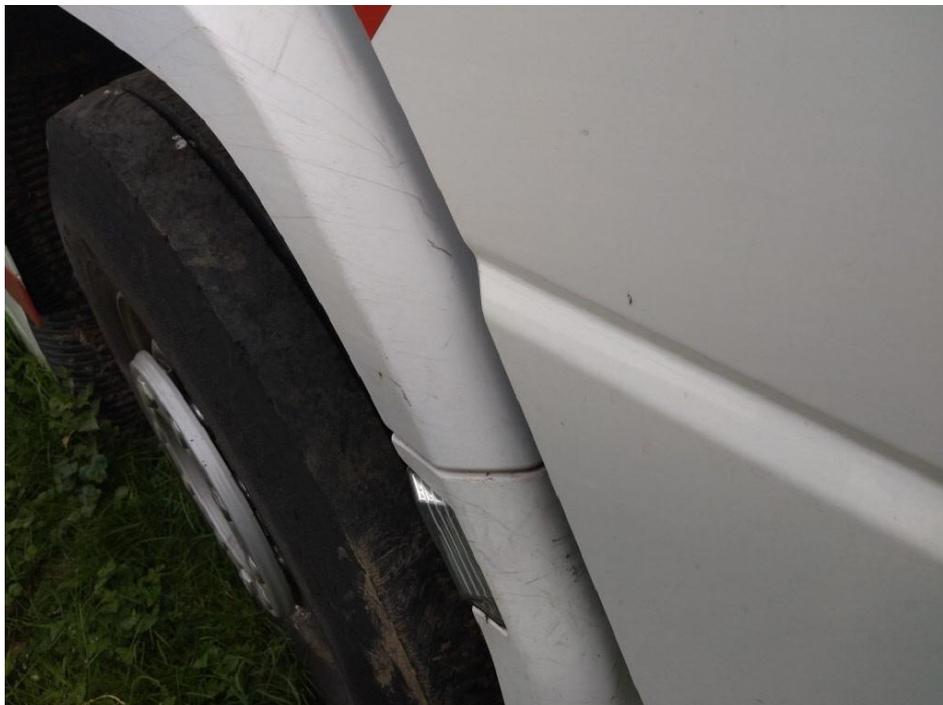
Bild 12 Einstiegskasten rechts verschrammt

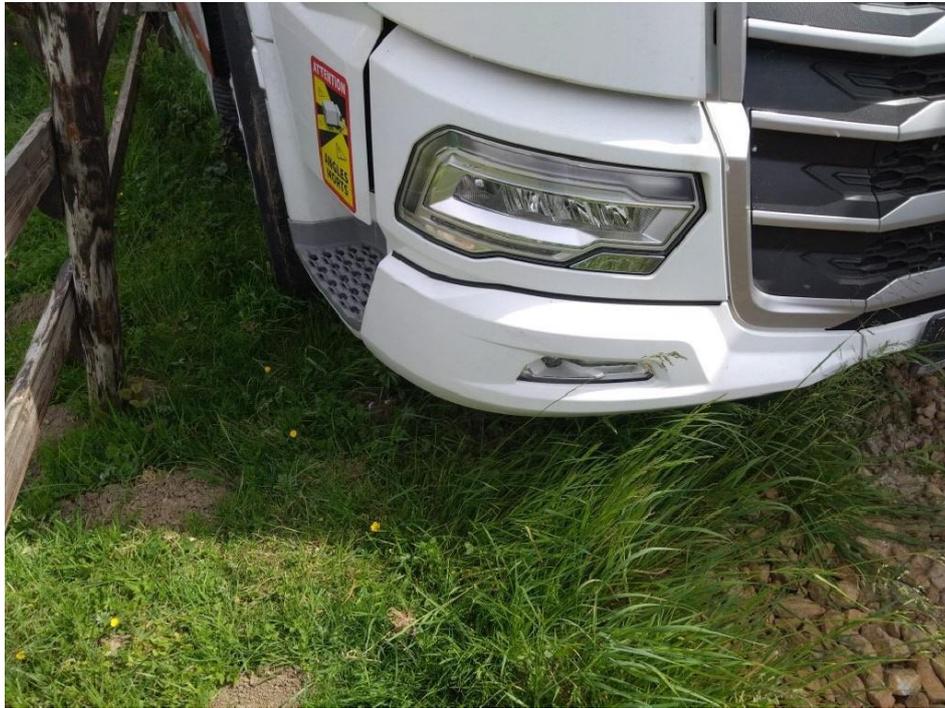
Bild 13 Stoßfänger rechtsseitig verschrammt

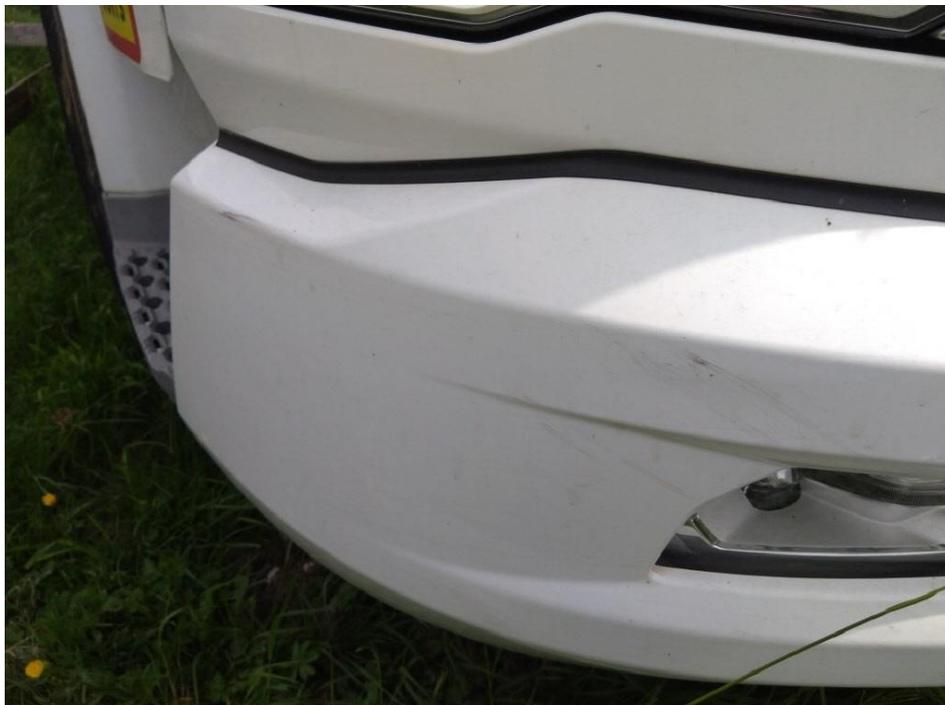
Bild 14 Stoßfänger rechtsseitig verschrammt

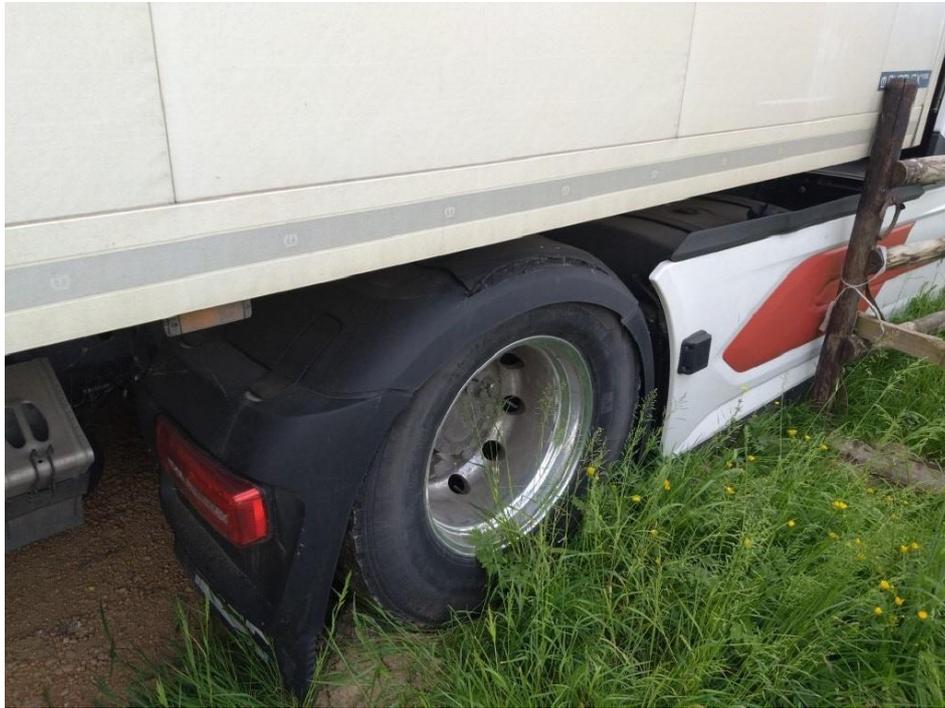
Bild 15 Radabdeckung hinten rechts oben gebrochen

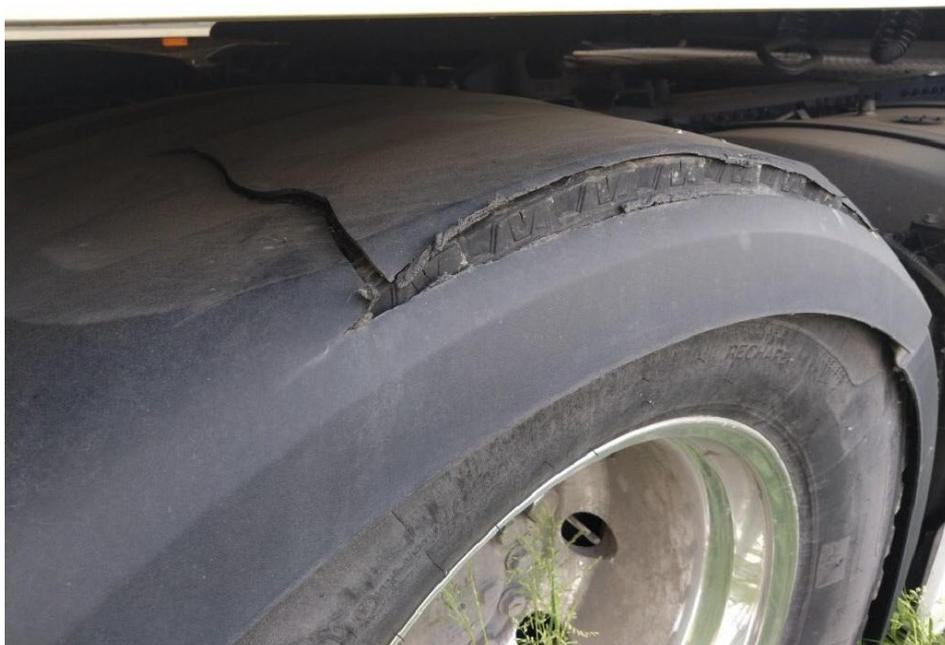
Bild 16 Radabdeckung hinten rechts oben gebrochen
