Gutachten

1000225200635

: Fahrzeugbewertung

Leasingvertragsnummer : 79450105718
Amtliches Kennzeichen : CLP-AE 218
Auftrag vom / durch : 13.05.2025 / Auftraggeber
Besichtigungsdatum / -ort : 22.05.2025 / Eschweiler
Besichtigt durch : intertaxexpert

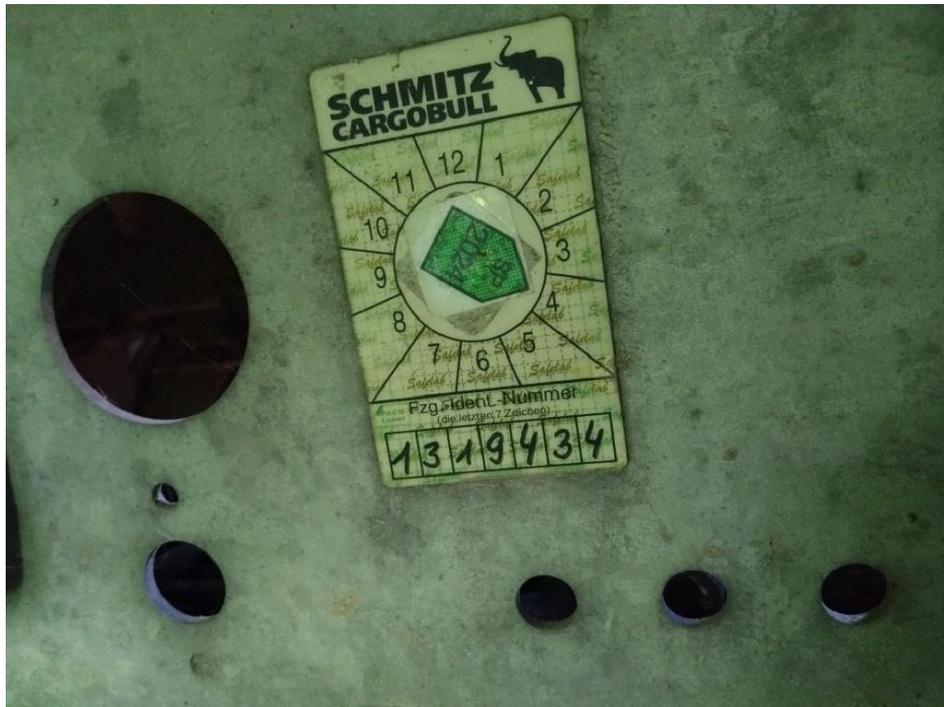
Bild 9 nächste Sicherheitsprüfung

Sicherheitsprüfung abgelaufen, Wartungsarbeiten durchführen, Radabdeckungen teilweise verformt, Seitenwand rechts verformt / durchstossen, Seitenanfahrschutz rechts verformt, Untergut linksseitig verschrammt, Staukasten links gebrochen, Zusatzscheinwerfer linksseitig gebrochen, Sattelaufleger verschmutzt. -weitere Dokumentation siehe Fotoanlage zum Fahrzeug-

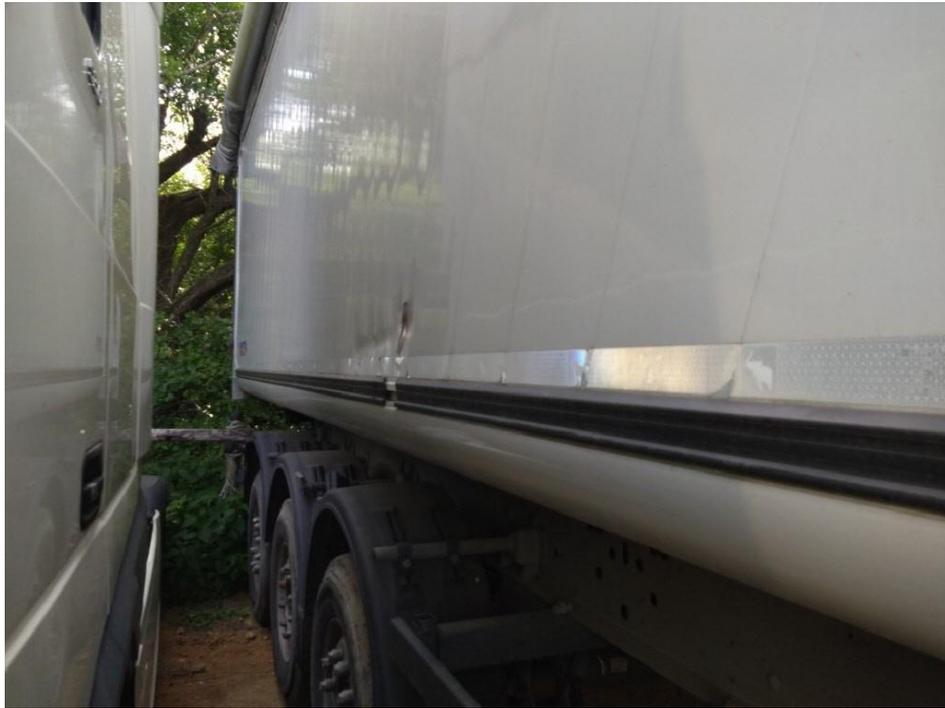
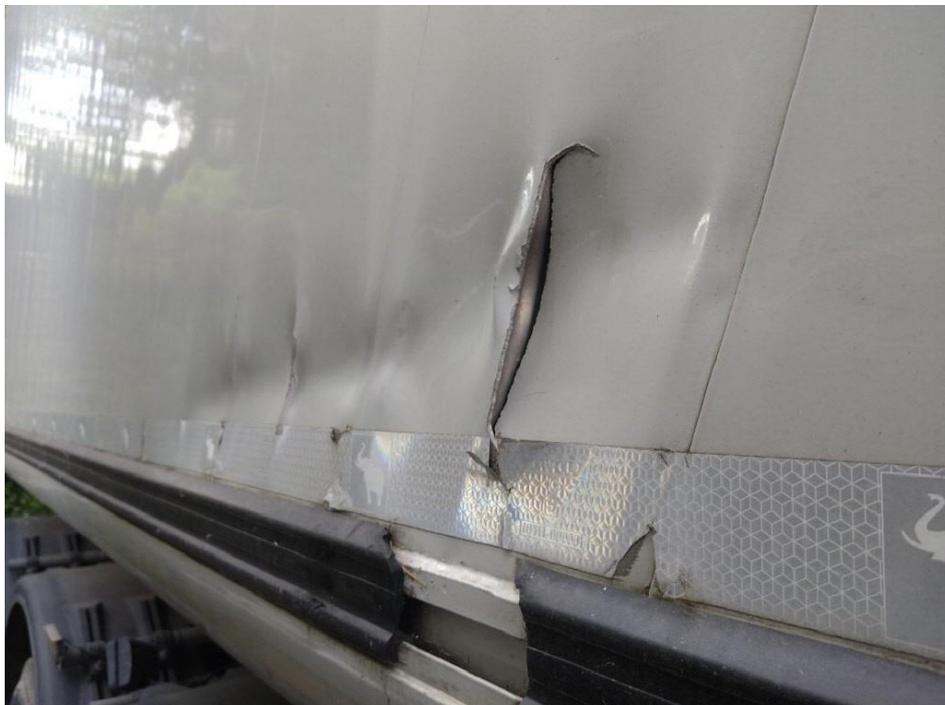
Bild 11 Seitenwand rechts verformt / durchstossen

Bild 12 Seitenwand rechts verformt / durchstossen

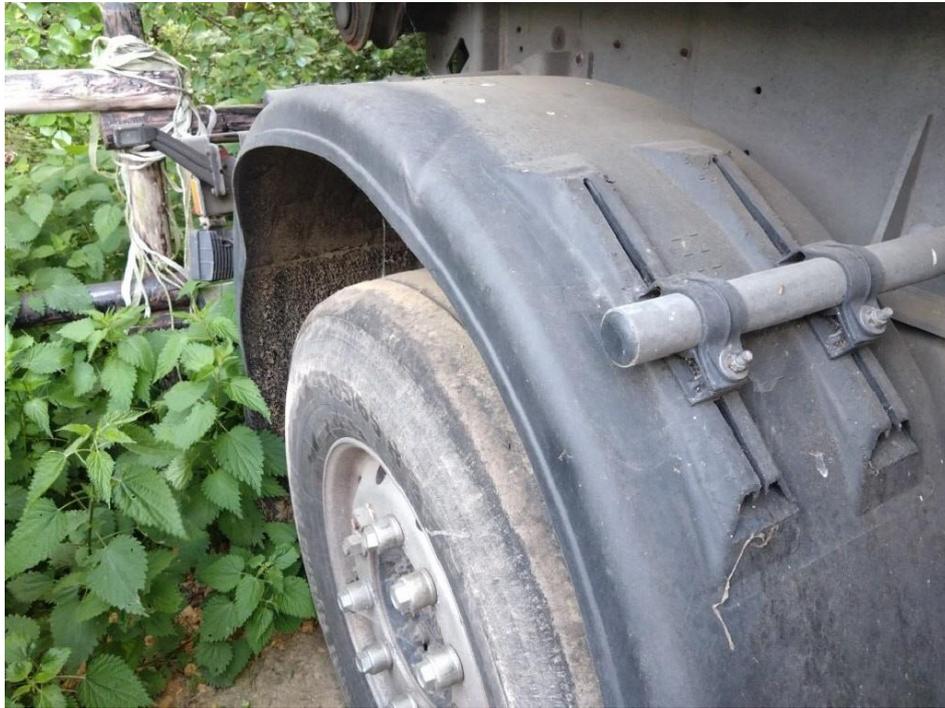
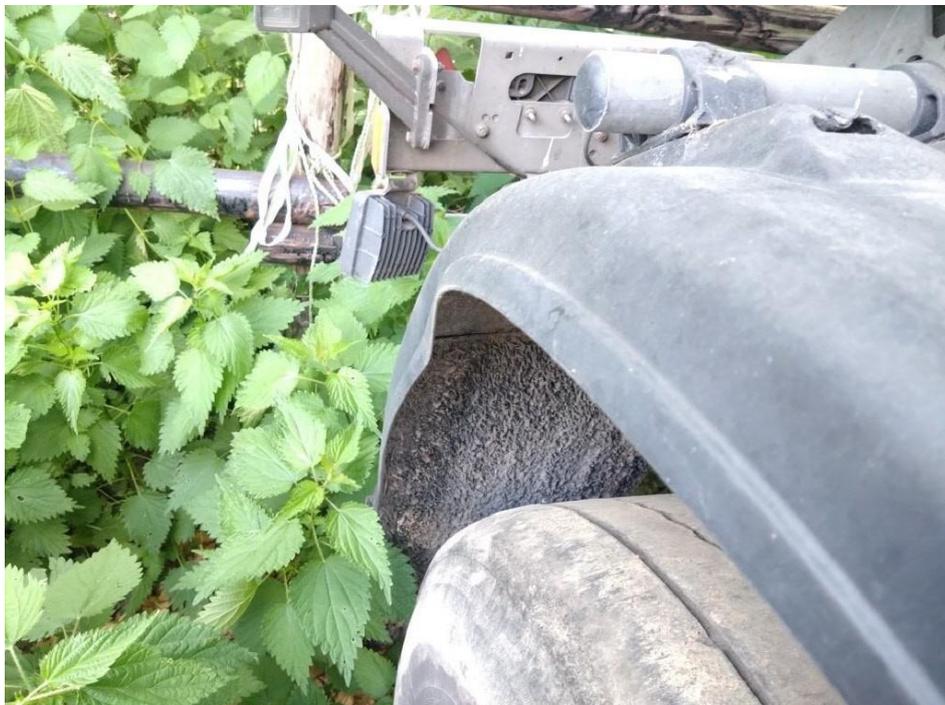
Bild 13 Radabdeckung 3.Achse rechts verformt

Bild 14 Radabdeckung 3.Achse rechts verformt

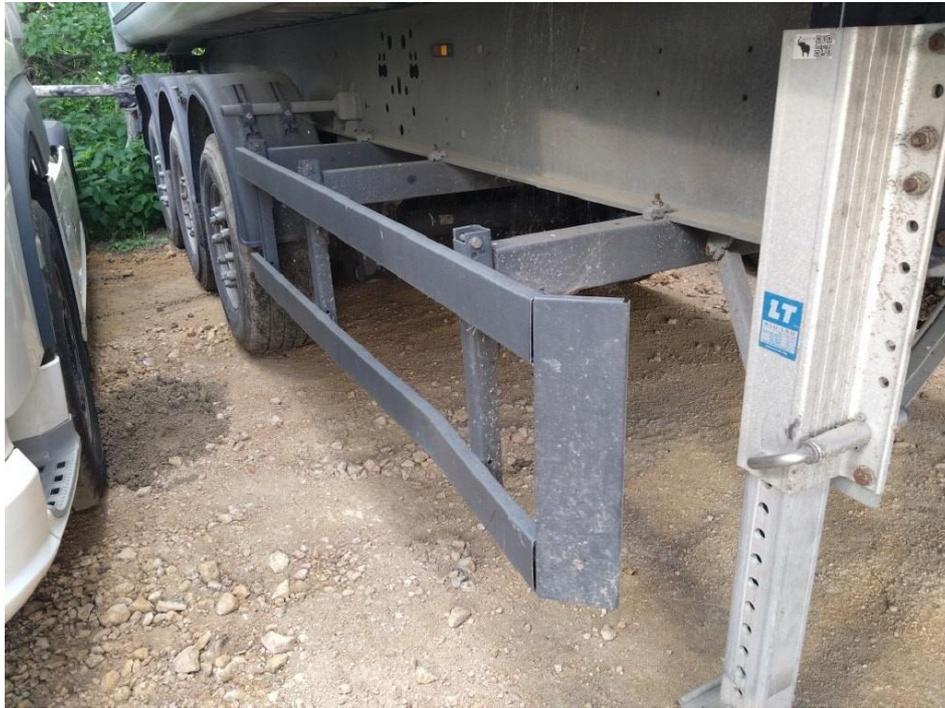
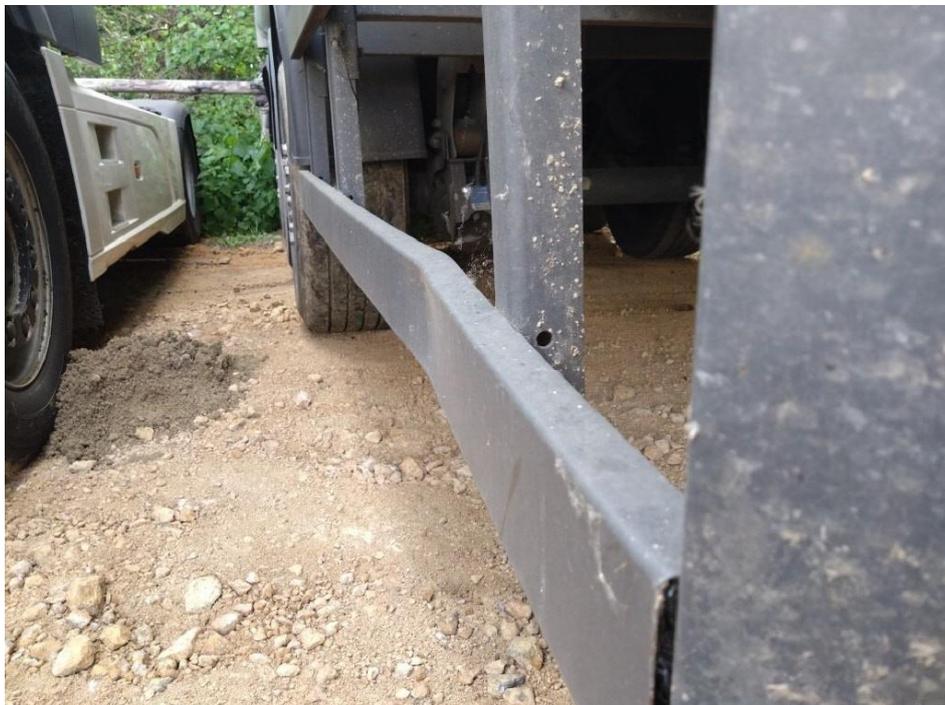
Bild 15 Seitenanfahrerschutz rechts verformt

Bild 16 Seitenanfahrerschutz rechts verformt

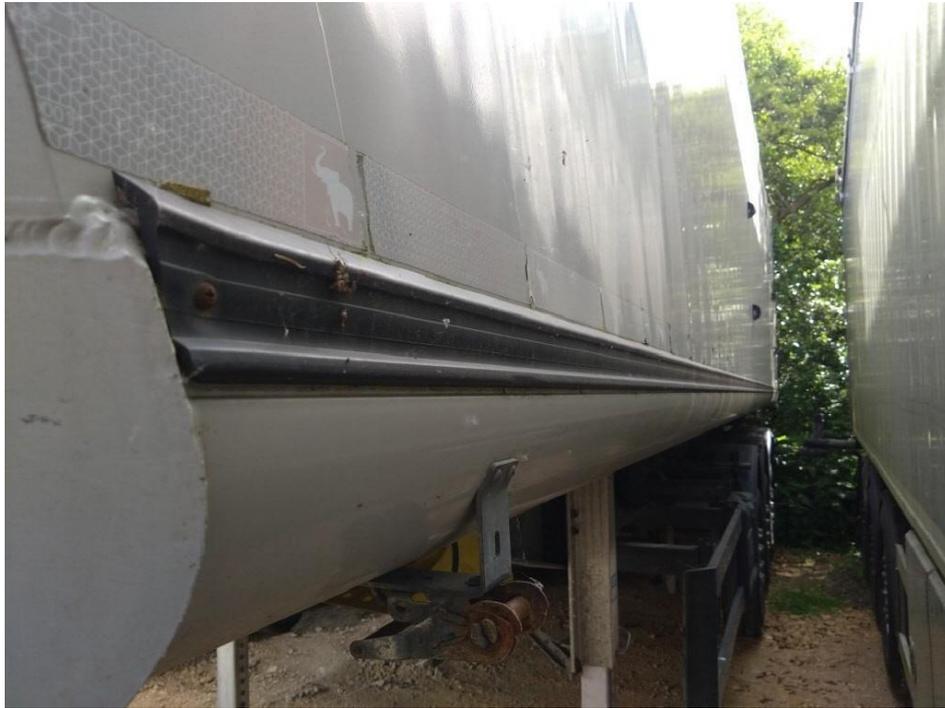
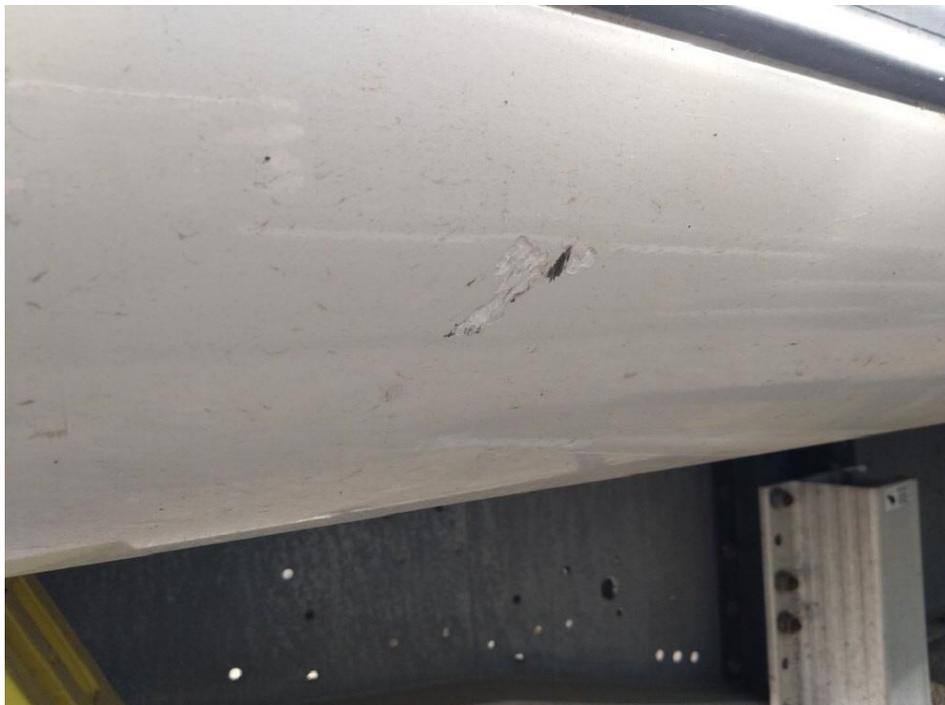
Bild 17 Untergurt linksseitig verschrammt

Bild 18 Untergurt linksseitig verschrammt

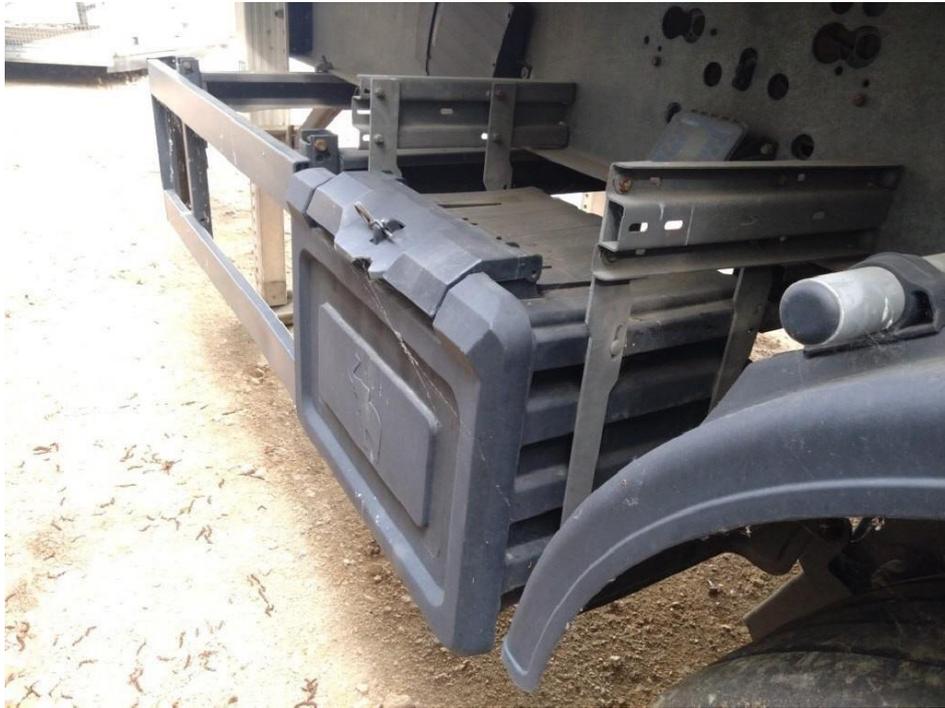
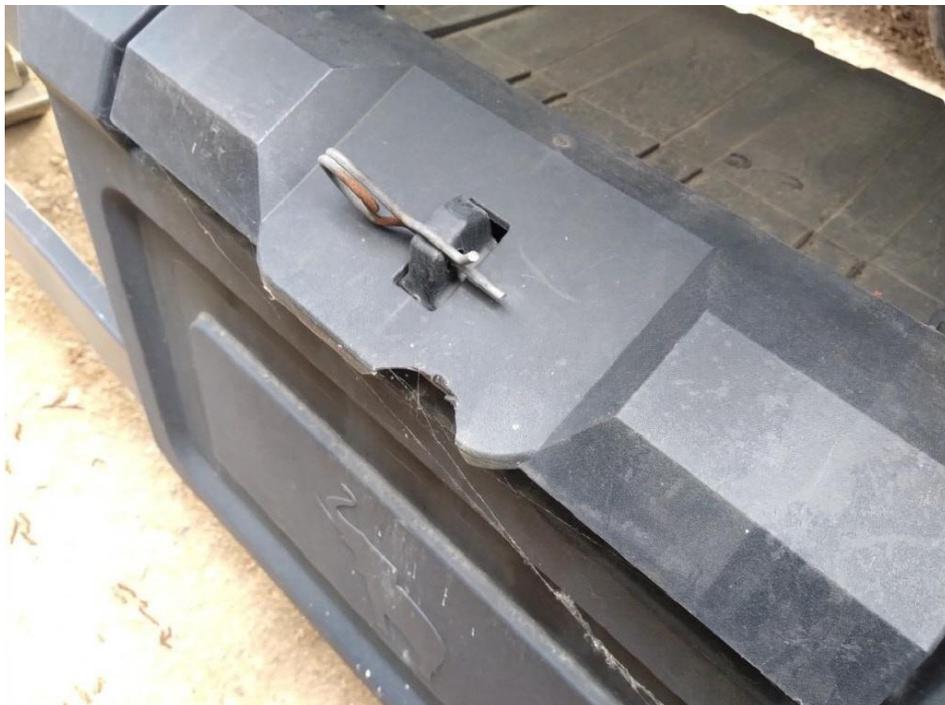
Bild 19 Staukasten links gebrochen

Bild 20 Staukasten links gebrochen

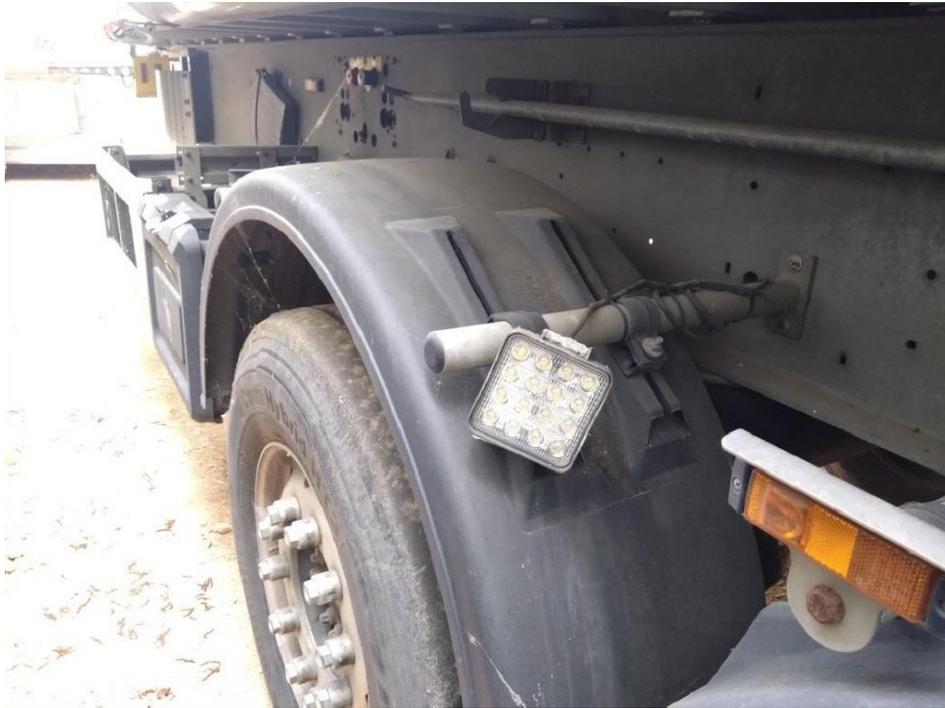
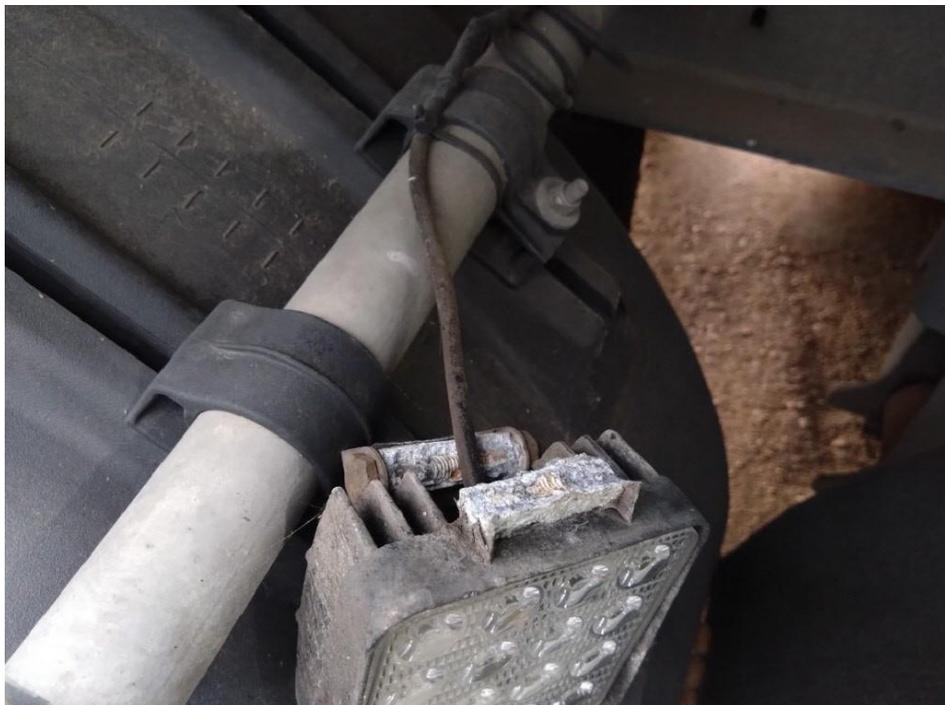
Bild 21 Zusatz.- Arbeitsscheinwerfer links gebrochen

Bild 22 Zusatz.- Arbeitsscheinwerfer links gebrochen
