## Gutachten

**1000225200639**

**Betrifft** : **Fahrzeugbewertung**

Leasingvertragsnummer : 79450281604  
Amtliches Kennzeichen : CLP-AE 201  
Auftrag vom / durch : 13.05.2025 / Auftraggeber  
Besichtigungsdatum / -ort : 22.05.2025 / Eschweiler  
Besichtigt durch : intertaxexpert

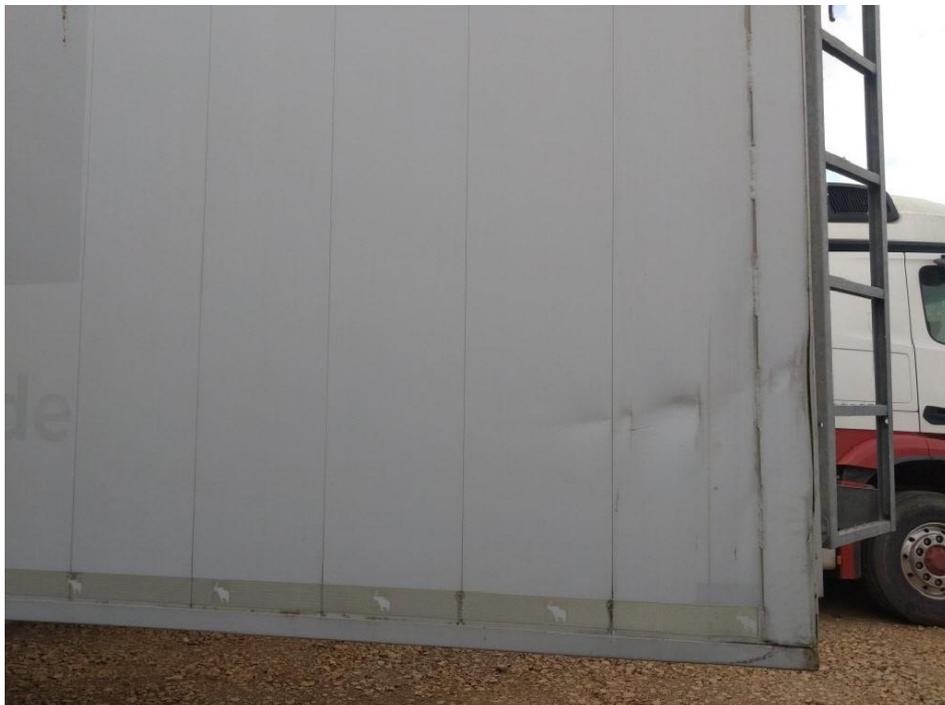
Bild 8 Seitenwand vorne rechts verformt

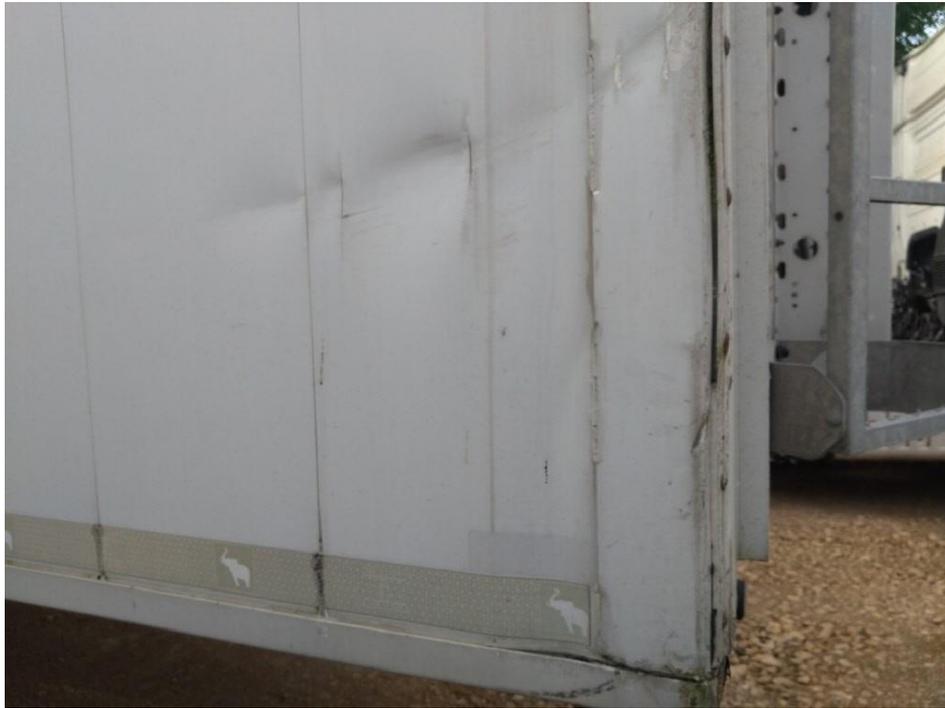
Bild 9 Seitenwand vorne rechts verformt

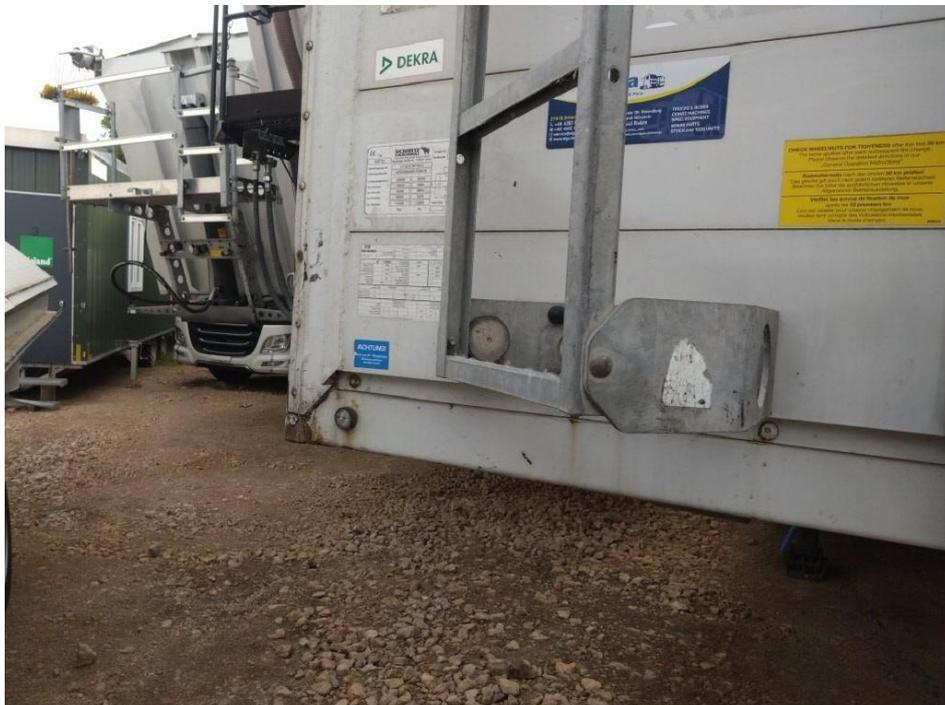
Bild 10 Eckkrümmung vorne rechts verformt

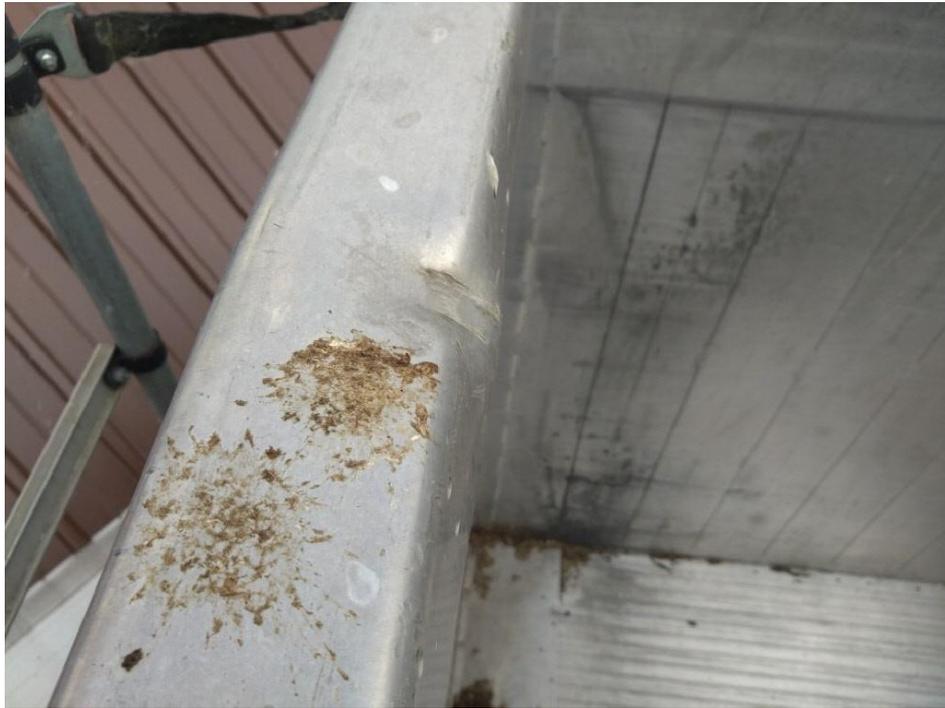
Bild 13 Stirnwand oberhalb verformt

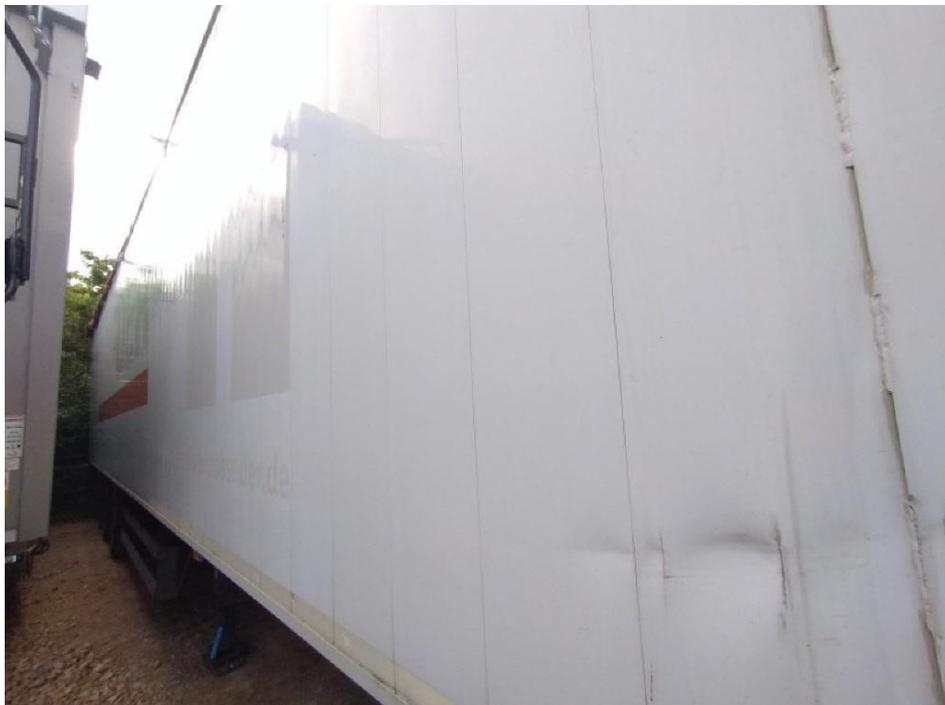
Bild 14 Seitenwand rechts verschrammt

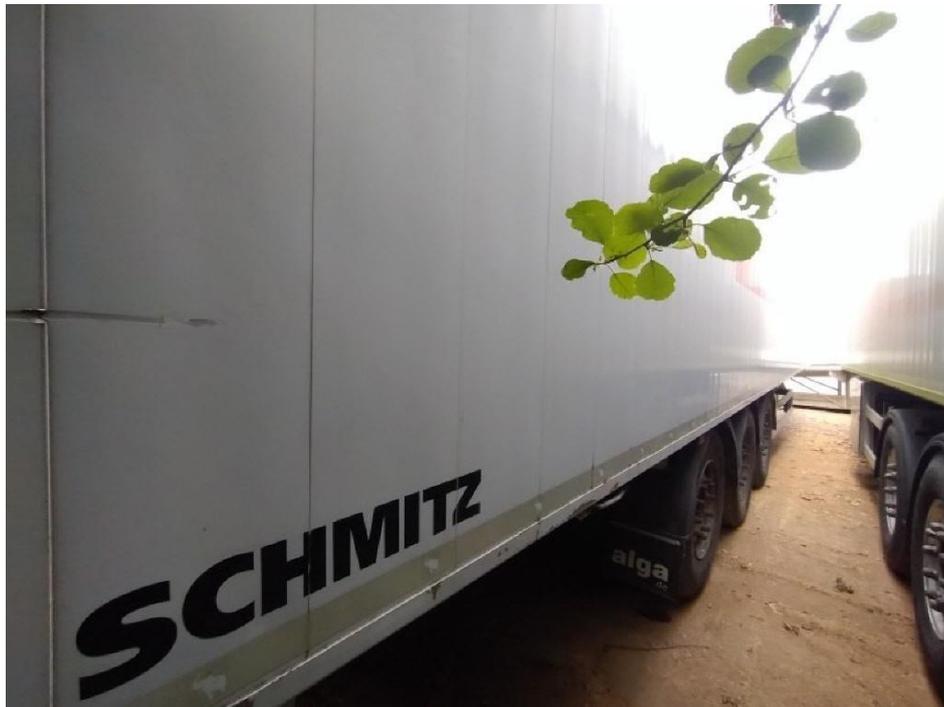
Bild 15 Seitenwand rechts verschrammt

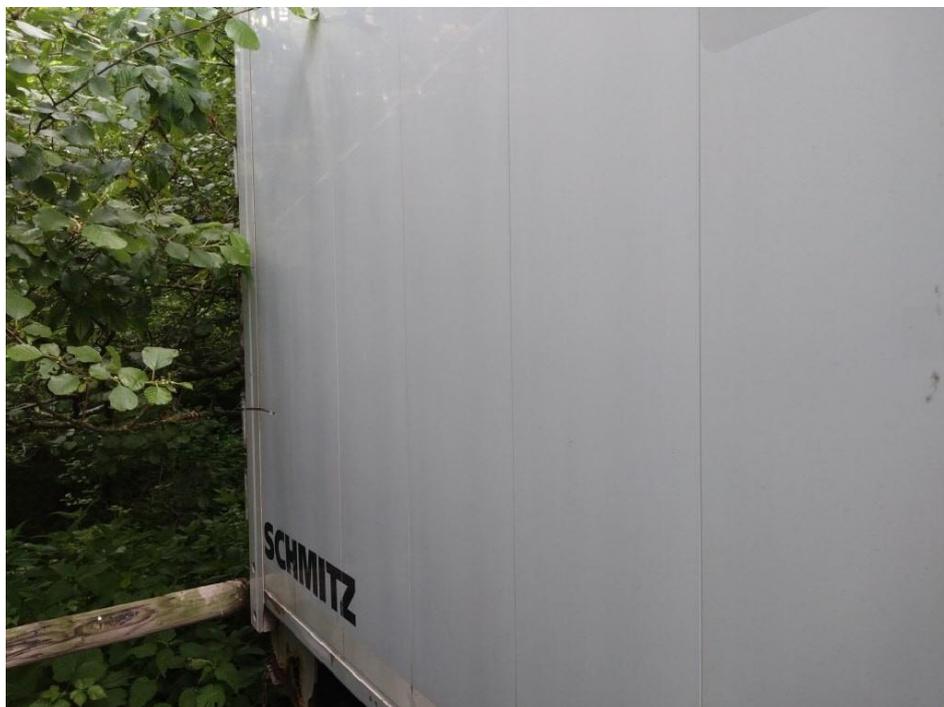
Bild 16 Seitenwand rechts verschrammt

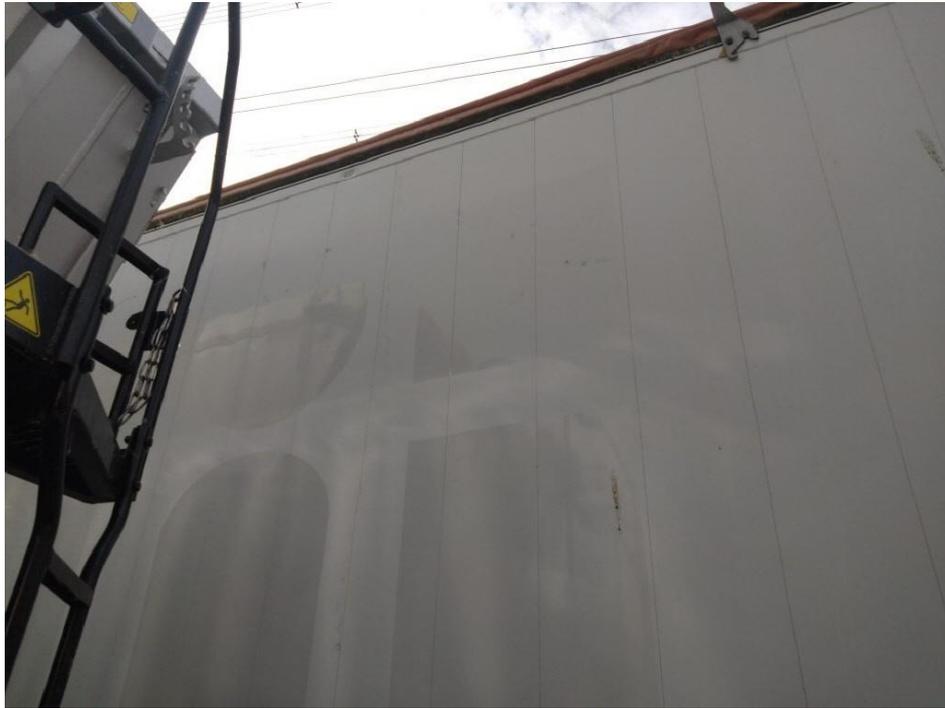
Bild 17 Obergurt rechts verformt

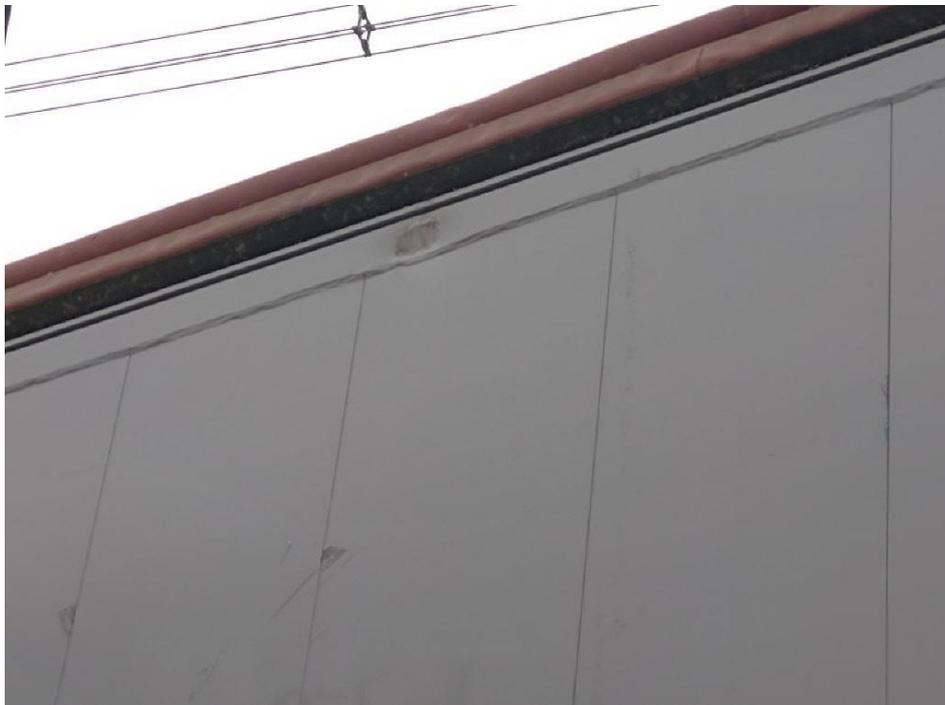
Bild 18 Obergurt rechts verformt

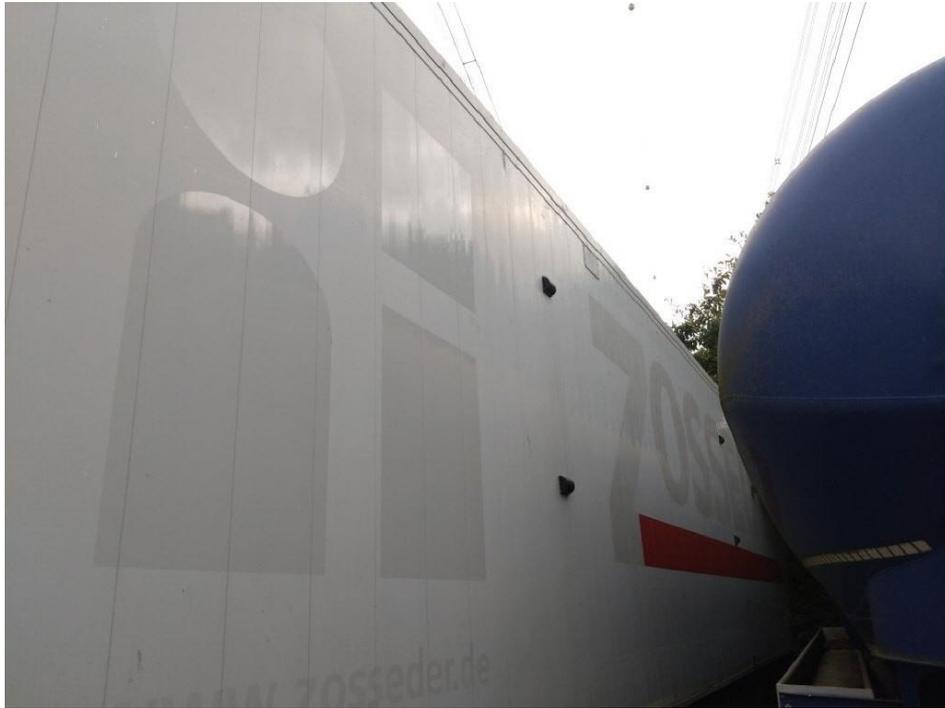
Bild 19 Seitenwand links oberhalb verschrammt / verformt

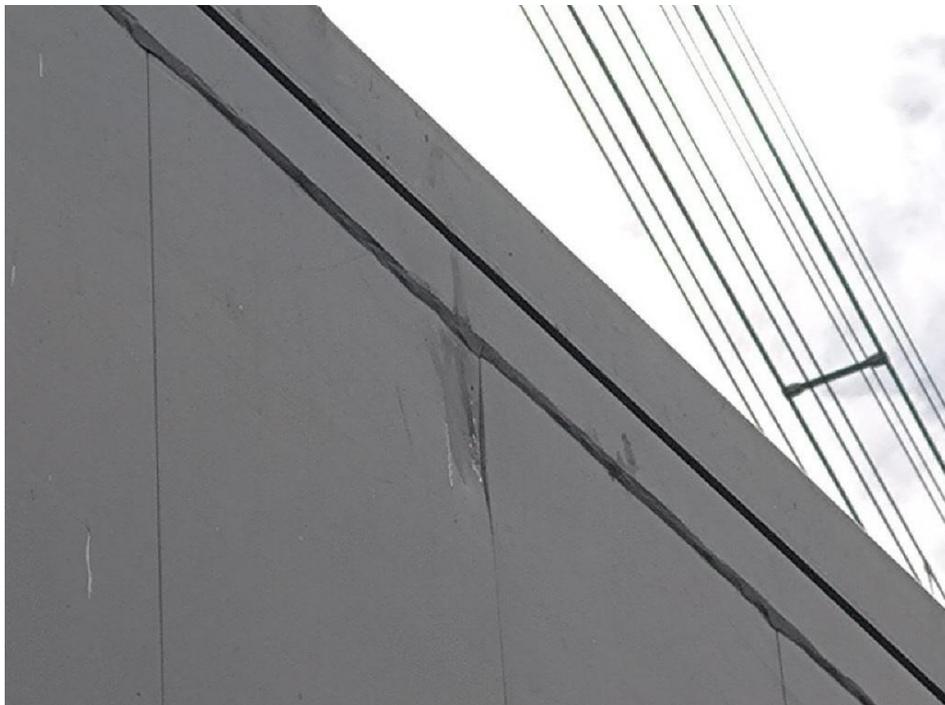
Bild 20 Seitenwand links oberhalb verschrammt / verformt

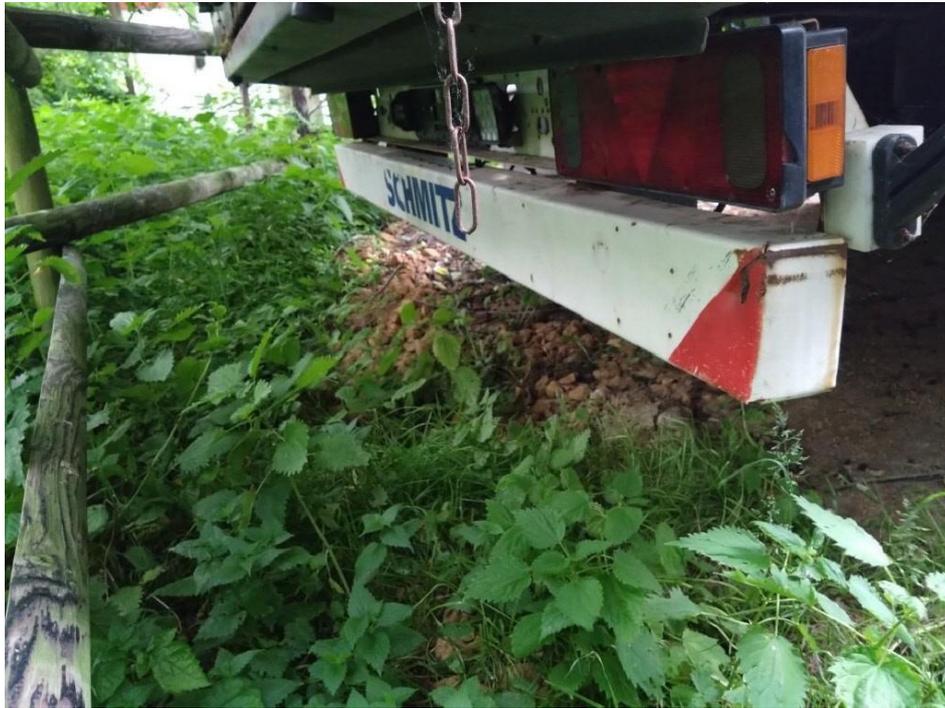
Bild 21 Unterfahrschutz hinten verformt

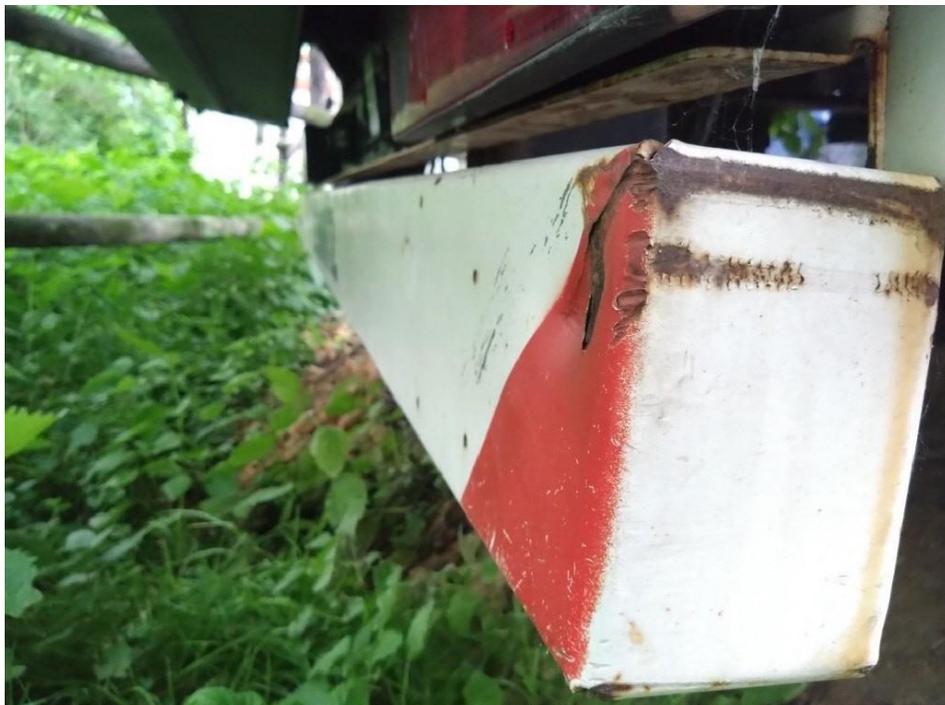
Bild 22 Unterfahrschutz hinten verformt
