Gutachten

Betrifft : **Fahrzeugbewertung**

Leasingvertragsnummer : 79450201076
Amtliches Kennzeichen : CLP-AE 243
Auftrag vom / durch : 13.05.2025 / Auftraggeber
Besichtigungsdatum / -ort : 22.05.2025 / Eschweiler
Besichtigt durch : intertaxexpert

Amtliches Kennzeichen : CLP-AE 243 / ohne Zulassung
Fahrzeugart : Sattelanhänger
Aufbauart : Gülletransporter
Fabrikat : Bruns
Typ : SF 2732/2P
Fahrzeug-Ident-Nummer : W09STW340ELB49056
KBA-Nummer : 8425000
zul. Gesamtgewicht : 37000 kg
Reifendimension : 385/65 R 22.5
Reifenfabrikat : Goodtrip/Matador/Conti/Fulda

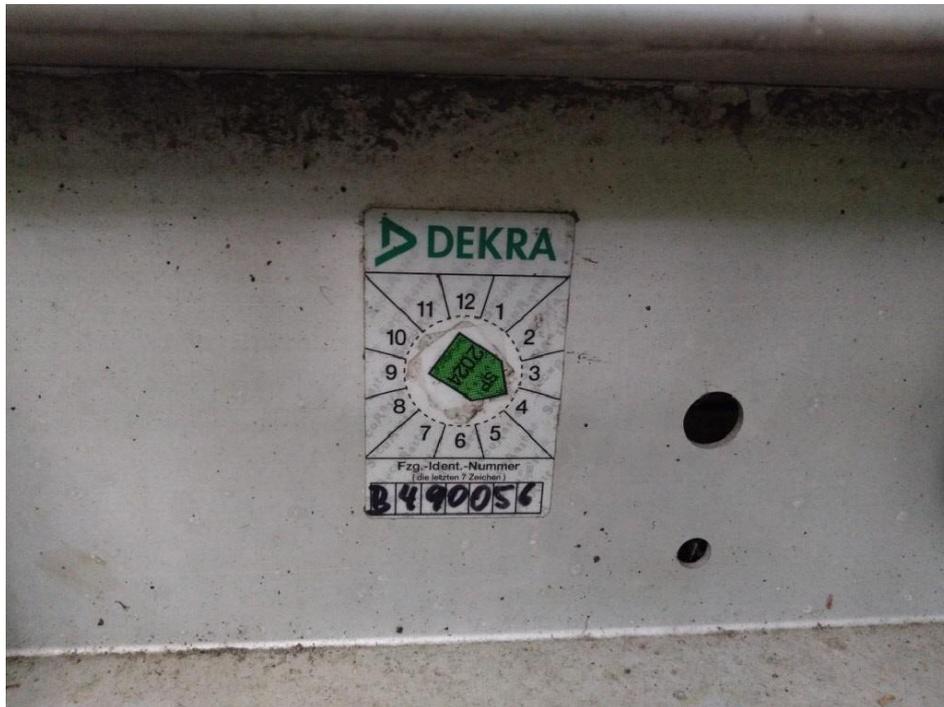
Bild 9 nächste Sicherheitsprüfung

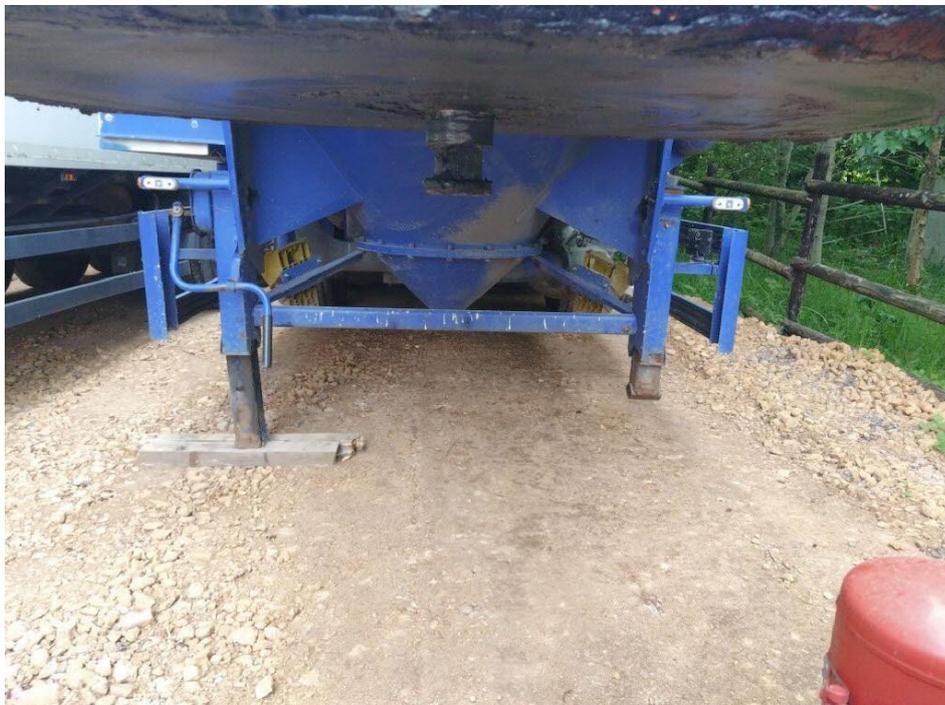
Bild 16 Stützwindwerk verformt / gebrochen

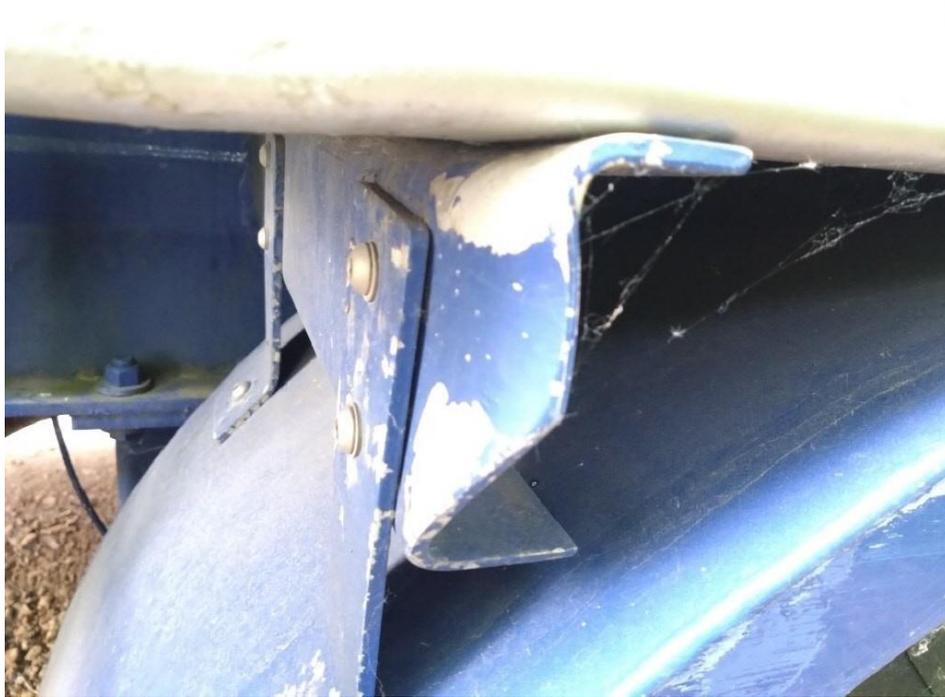
Bild 17 Tragkonsolen Radabdeckungen verformt

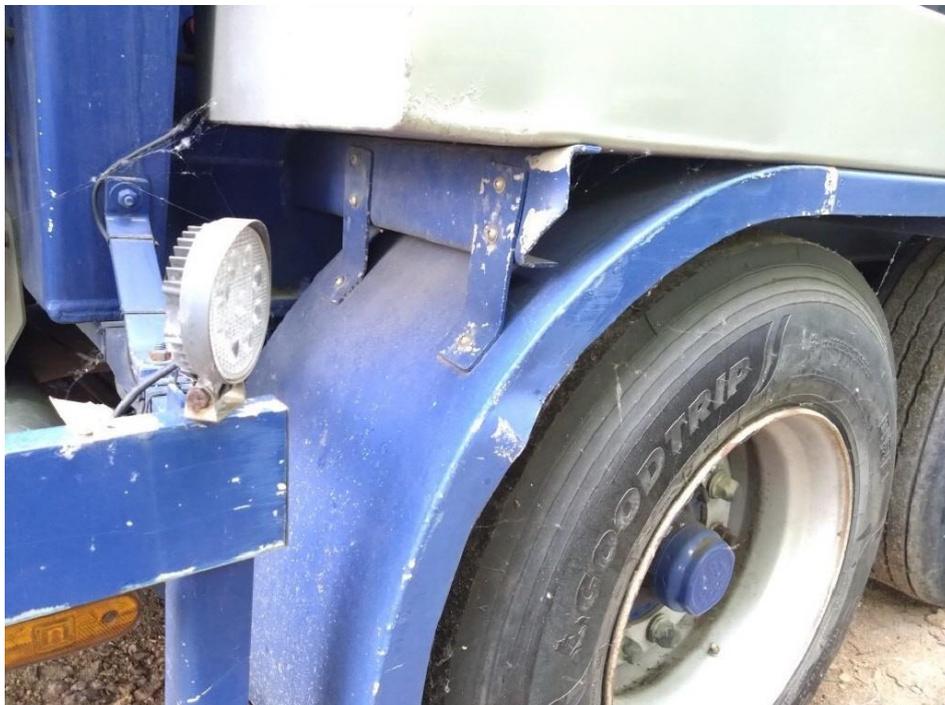
Bild 18 Radabdeckung links verformt

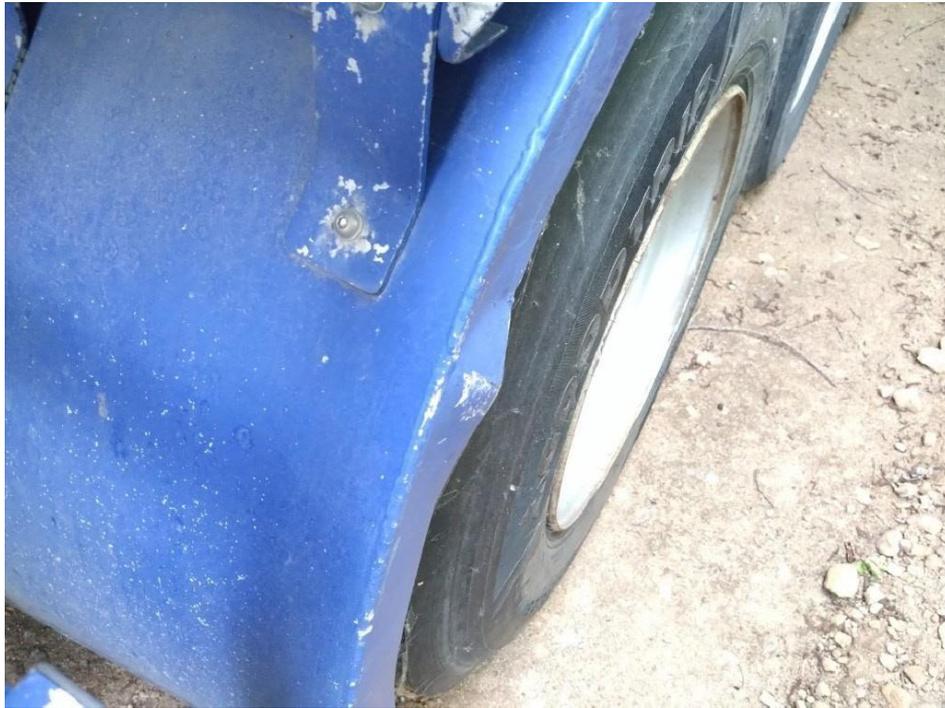
Bild 19 Radabdeckung rechts verformt

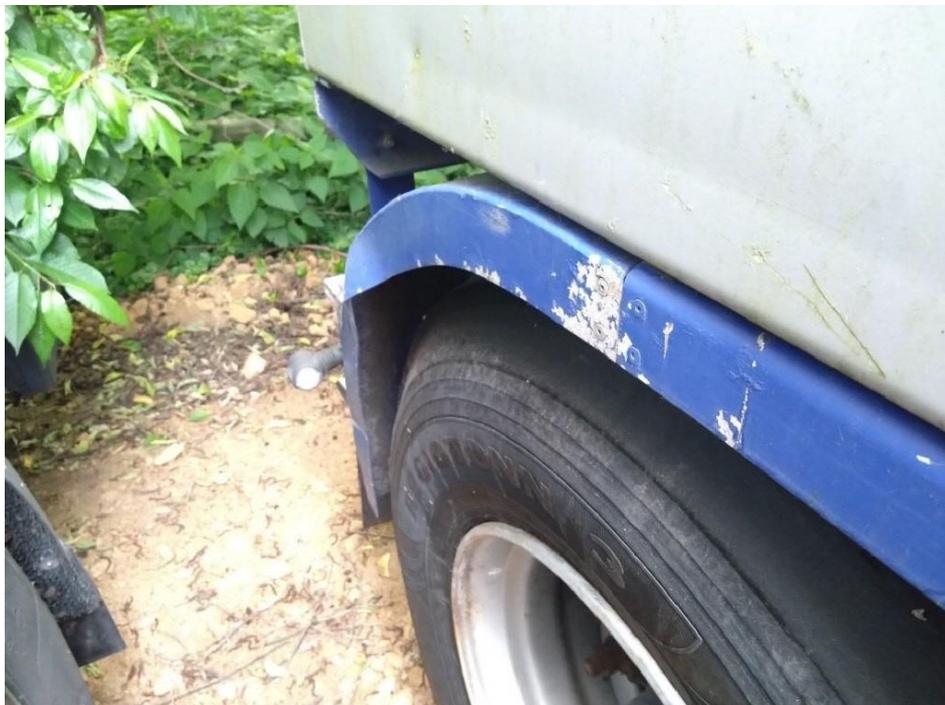
Bild 20 Radabdeckung rechts verformt

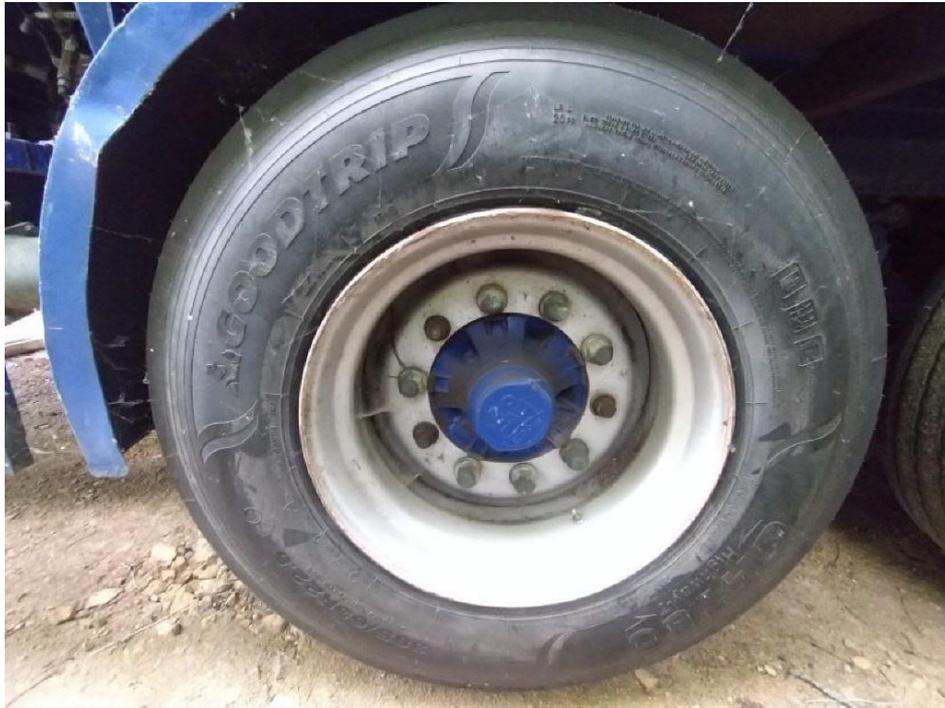
Bild 21 Dokumentation Bereifung mit Felge 1.Achse links

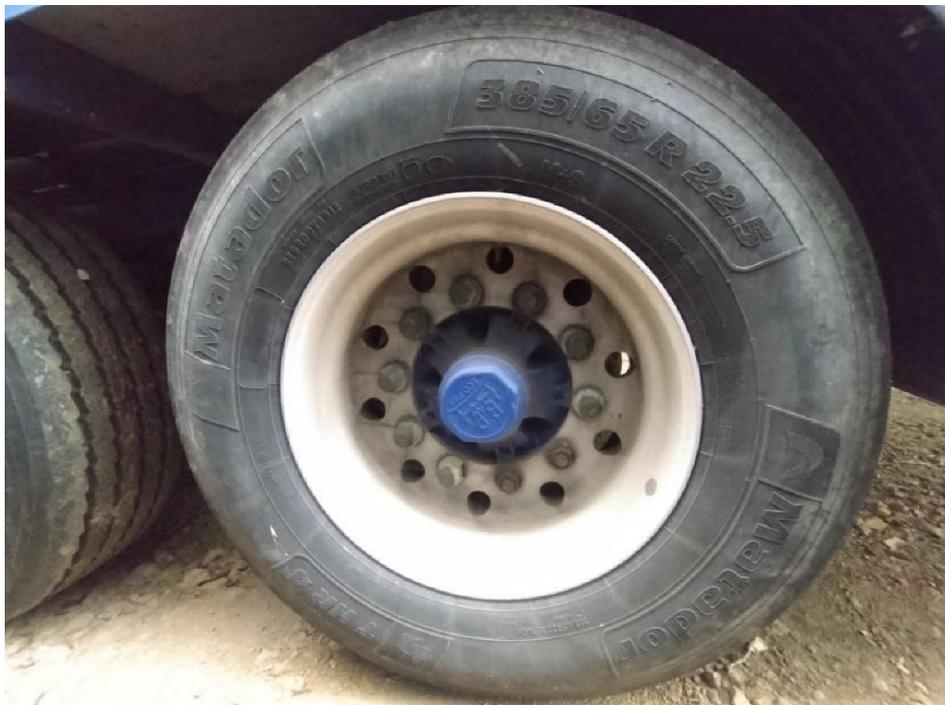
Bild 22 Dokumentation Bereifung mit Felge 1.Achse rechts

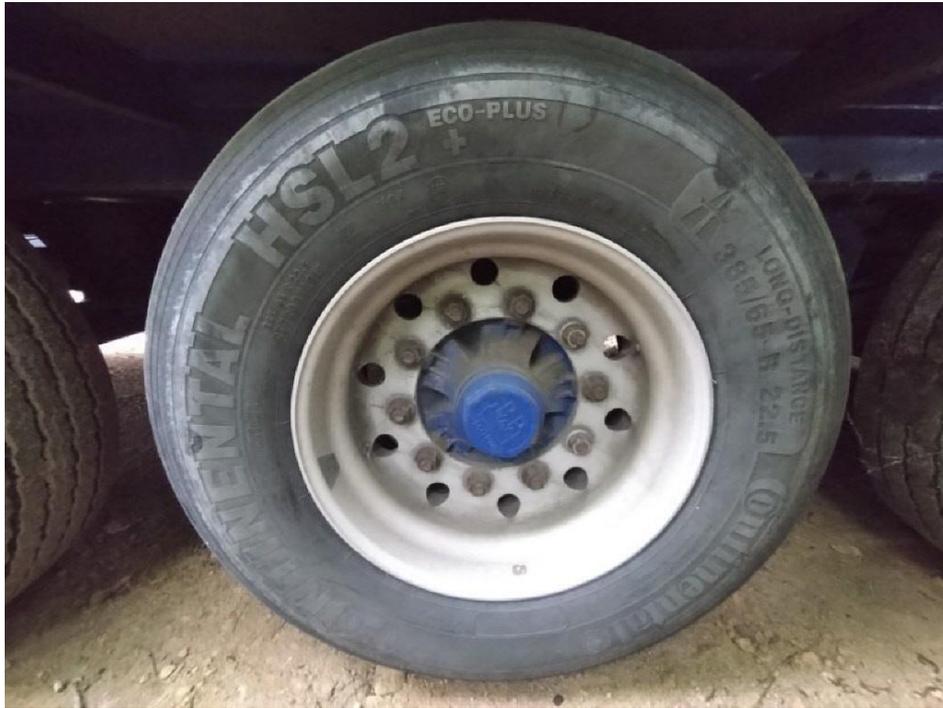
Bild 23 Dokumentation Bereifung mit Felge 2.Achse links

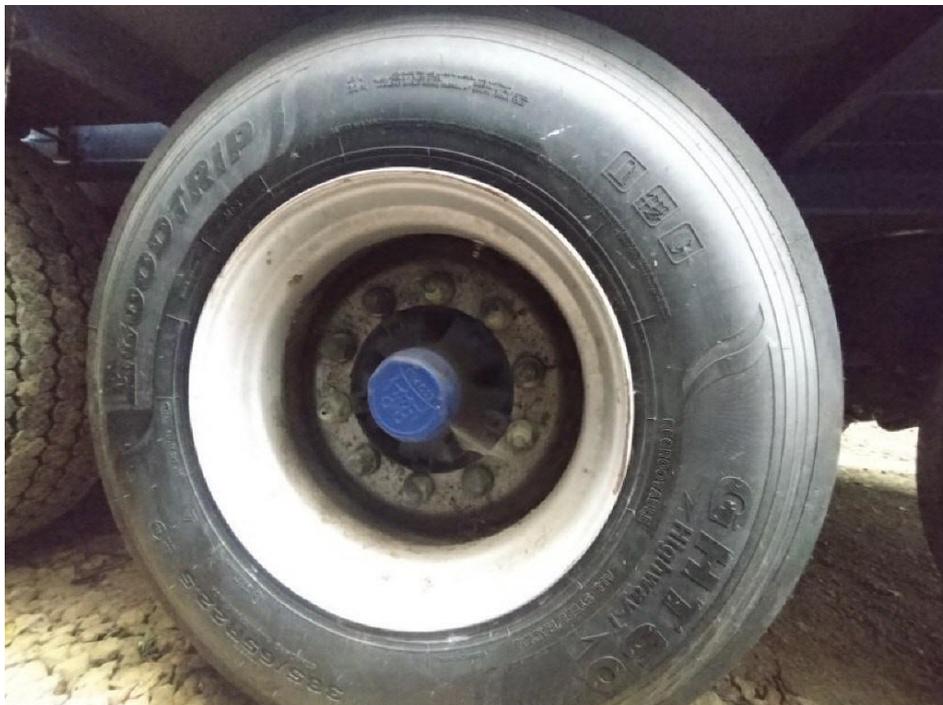
Bild 22 Dokumentation Bereifung mit Felge 2.Achse rechts

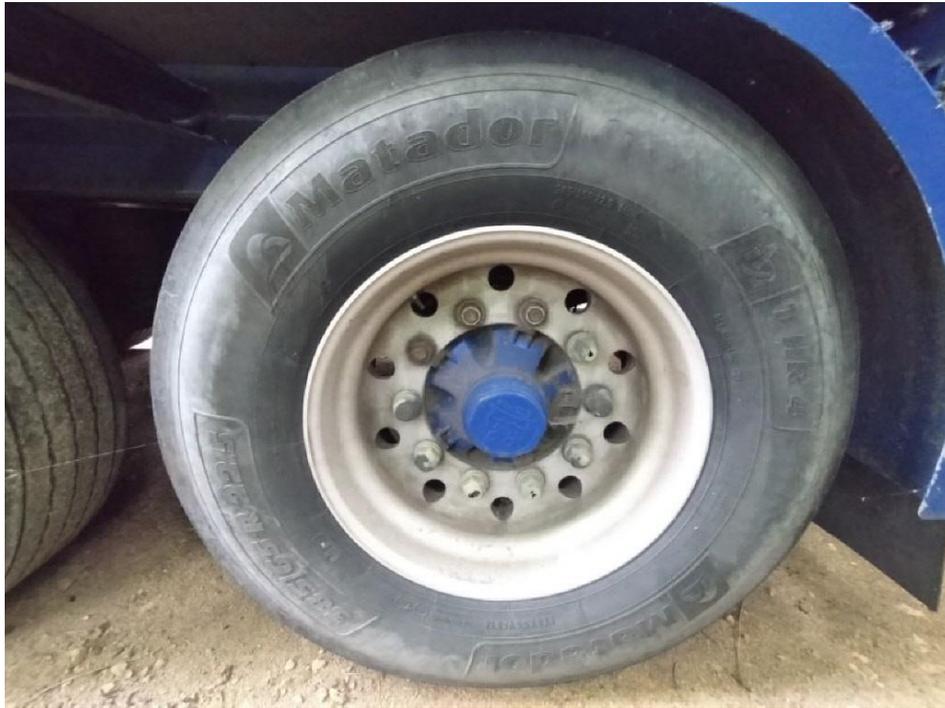
Bild 25 Dokumentation Bereifung mit Felge 3.Achse links

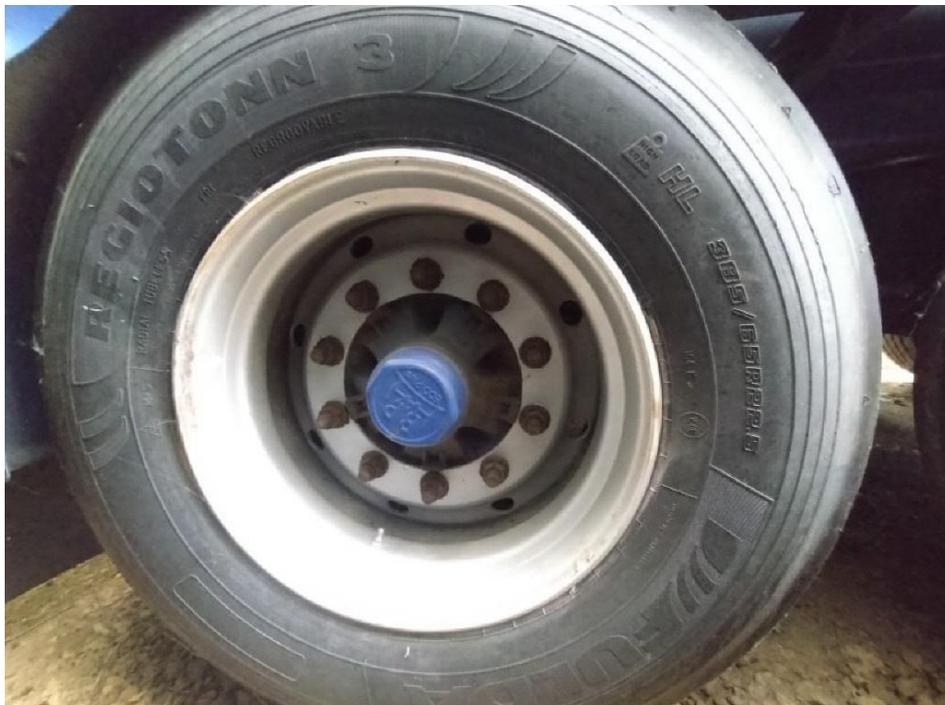
Bild 26 Dokumentation Bereifung mit Felge 3.Achse rechts
